Bygningsregistrering

MARBJERG BY

BYGNINGSREGISTRANT

Juli 1993, Høje-Taastrup

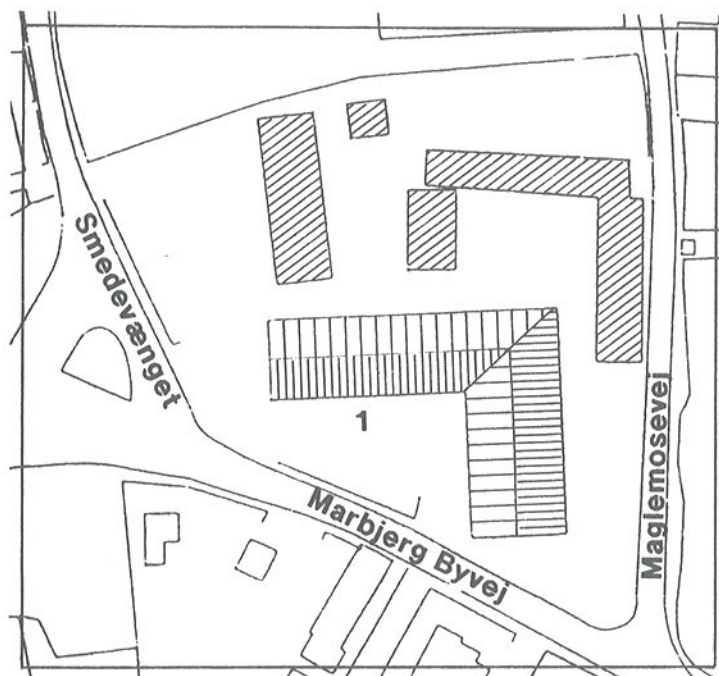
MAGLEMOSEVEJ 1 - GRØNNEBJERG GÅRD
Matr. nr. 9a

Gårdanlæg med udlænger. Gården fungerer idag som udlejnings-
ejendom. Stuehuset opført 1760, ifølge BBR. Alle andre byg-
ninger fra dette århundrede.

Stor pigstensbrolagt gårdsplads med ledesten langs stuehuset.
Stuehus i nord med gavlene i øst og vest. Stuehuset består af
syv smalle bindingsværksfag i vest, der er sammenbygget med
16 bindingsværksfag i øst, ialt 23 fag. Hele længen er stråtekt
med en *mønning* uden *kragtræer*. I taget to skorstene med
sokkel og udkragning. Sorttæret sokkel og bindingsværk.
Hvidkalkede *tavl* med vinduer og døre i blåmalet træ.

Et gårdanlæg med et imponerende stuehus, der viser spor fra forskellige perioders byggeskik. Helheden virker noget forsømt, men vedligeholdelsesmæssigt ikke egentlig kritisk - men gården befinder sig på et punkt, hvor der snart skal tages fat.

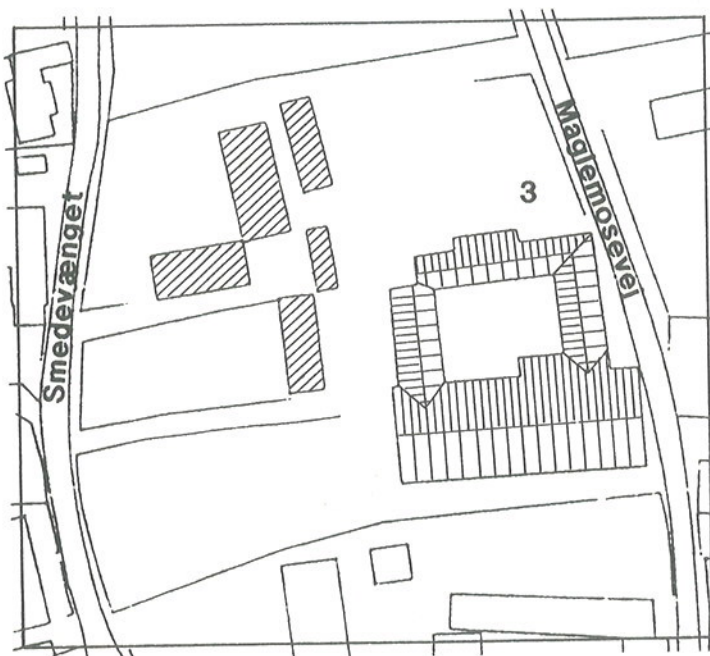
MAGLEMOSEVEJ 3 - MAGLEHØJGÅRD
Matr. nr. 8k

Firelænget gårdanlæg med stuehus i nord, opført 1830, ifølge BBR. Erhvervsjendom.

Stuehus i én etage med udnyttet tagetage samt kælder under den vestre del. Opført i bindingsværk med gavlene i øst og vest. Taget beklædt med asbestcementplader. Rødmalede vindskeder i gavlene samt zinktagrender. I taget tre hvidmalede skorstene med udkrægning og sokkel.

Kommentar: Et af de allerfineste, velbevarede gårdanlæg i Marbjerg. Udviklingen har desværre også her krævet sit; alle vinduerne er udskiftet, men heldigvis er der inde mod gårdspladsen bevaret to af de gamle døre. Det eneste sted i Marbjerg, hvor disse oprindelige døre er bevaret.

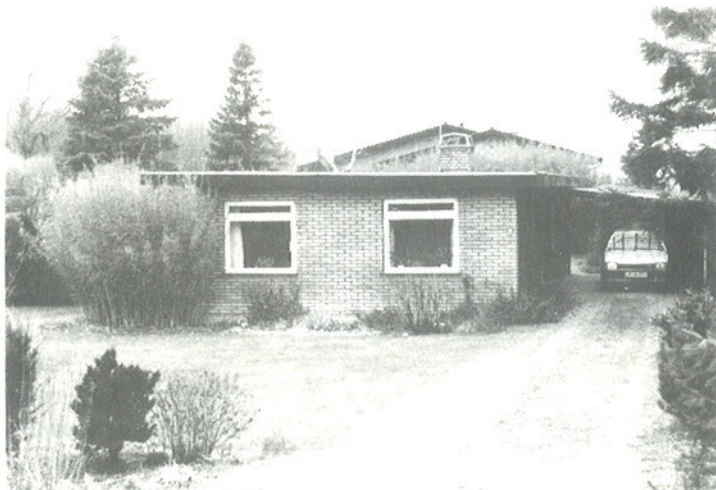
MAGLEMOSEVEJ 19
Matr. nr. 7ab

Énfamiliehus, opført 1960.

Bygningen ligger med gavlene i øst og vest. Over støbt cementsokkel grundmuret med gule maskinsten. Gavlsiderne står i blank mur, mens langsiderne er overpudsede og grønmaledede. Fladt *built-up-tag*, med *vindskeder*, der er behandlet med sort træbeskyttelse. Tagrender af zink. Vinduerne er todelte, tophængte uden sprosser og hvidmalede.

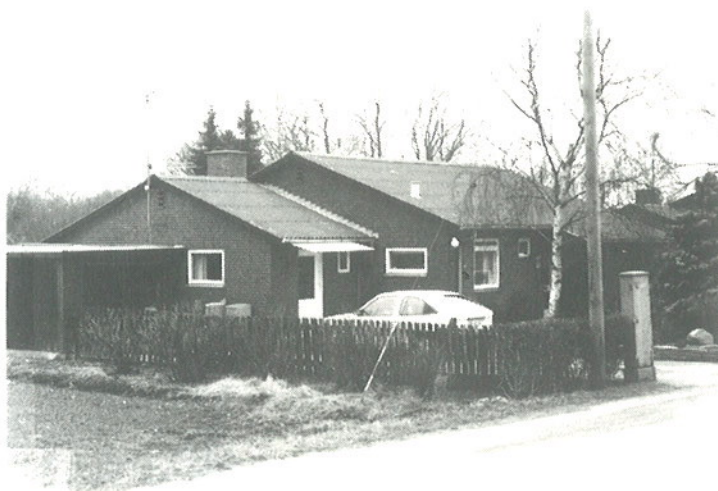
MARBJERG BYVEJ 1
Matr. nr. 9e

Enfamiliehus i en etage, opført 1960.

Lille, grundmuret hus på støbt cementsokkel, murværk af røde sten. Sadeltag med lav hældning, beklædt med asbestcementplader. Blokformet skorsten. Udhus af samme materialer, sammenbygget med hovedhuset. Nyere, tilbygget carport af brædder med brun træbeskyttelse. Vinduerne hvidmalede, uden sprosser, tophængte. Sålænke af klinker. Foran døren et lille tagudhæng, båret af stolper. Haven har store stedsegrønne planter, samt lav stensætning mod vejen.

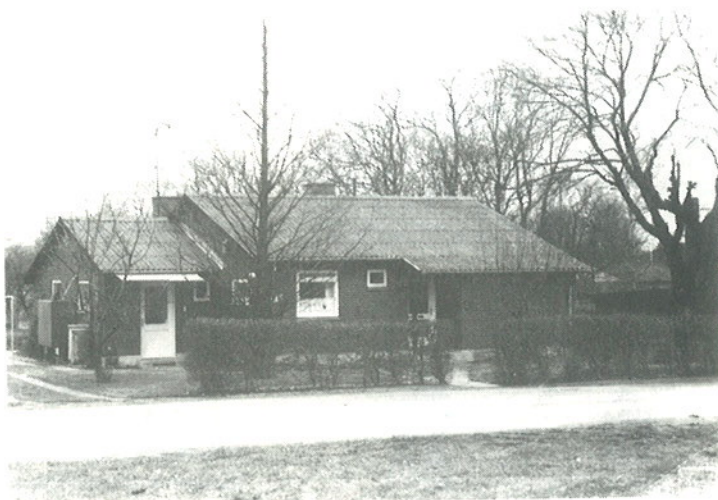
MARBJERG BYVEJ 3
Matr. nr. 9d

Enfamiliehus i en etage, opført 1960.

Huset svarer fuldstændig til Marbjerg Byvej 1, men har dog to blokformede skorstene. Ingen carport.
Forhave kantet mod vej af klippet tjørnehæk. Enkelte frugttræer og et enkelt lærketræ. Bagtil en nyttehave.
Kommentar: et velholdt hus.

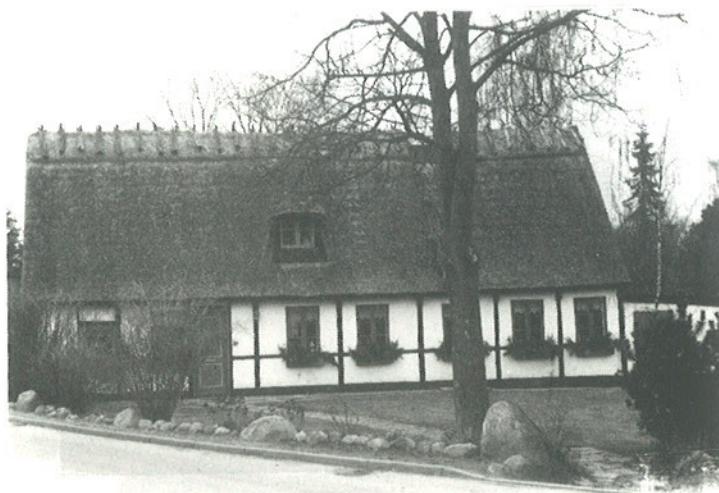
MARBJERG BYVEJ 4
Matr. nr. 22

Enfamiliehus med udnyttet tagetage. Bindingsværkshus, opført omkring år 1800.

8 fag bindingsværk med påbygget udhus i østenden. Ingen *fodrem*; gennemstukne, sorttjærede stolper med *løsholter*

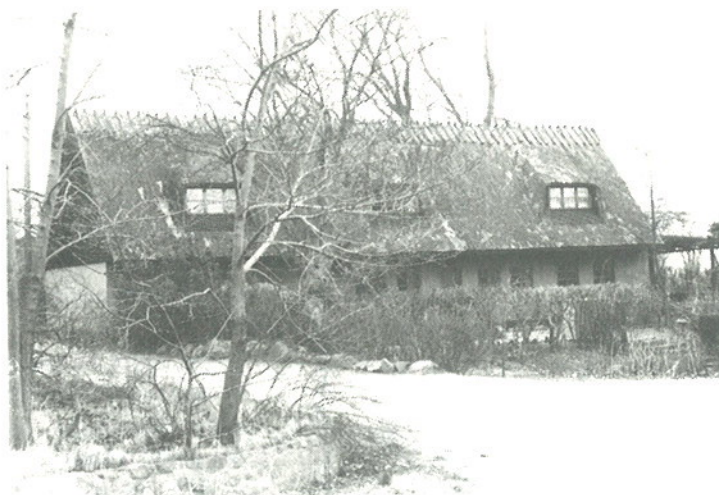
MARBJERG BYVEJ 5
Matr. nr. 3c og 3i

Enfamiliehus med udnyttet tagetage. Opført 1827, ifølge BBR.

Bindingsværkshus med gavle mod nord-syd; nordgavl i vejskel. Ca. 11 fag (måske 12) med kampestenssyld, bindingsværk med gennemstukne bjælker, stråtag med *kragtræer*. Overpudset med glat, dækkende og rødmalet (*dodenkopfarvet*) puds. I sydgavlen en udvendig skorsten.

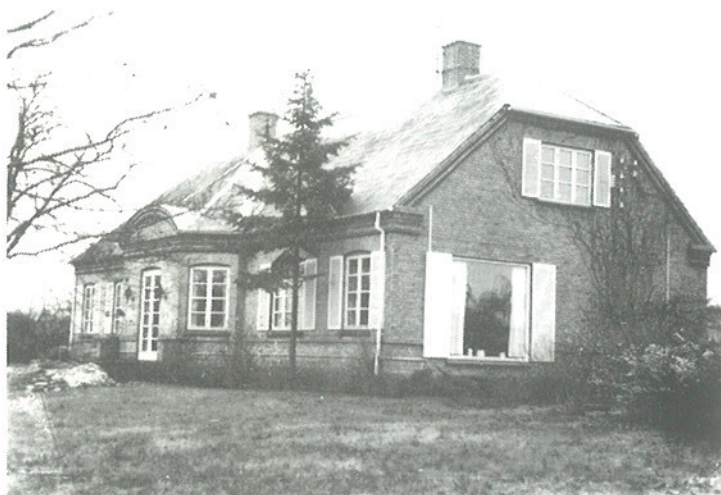
MARBJERG BYVEJ 11 - TOFTEKÆRGÅRD
Matr. nr. 2a

Firelænget gårdanlæg med landbrug, opført år 1900, ifølge BBR.

Kommentar: et flot gårdanlæg fra århundredeskiftet med arkitektoniske ambitioner; dog har nogle af de senere forandringer ikke forskønnet anlægget.

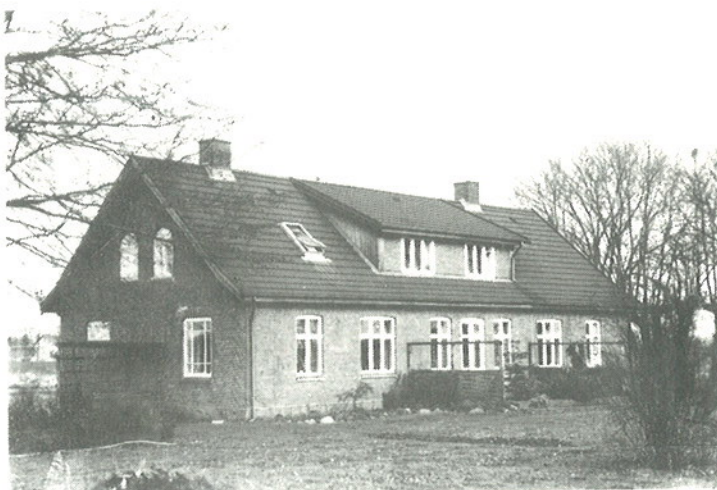
MARBJERGHOLMSVEJ 2 - MARBJERGHOLM

Gårdanlæg med landbrug. Formentlig opført omkring 1900, men udlængerne er nedbrændt august 1992.

Stuehuset er fritliggende med gavlene i øst og vest; det er i én etage med udnyttet tagetage og kælder. Over en sokkel af tilhugne kampesten står murene med røde maskinsten i krydsforbandt. Gesims af fire kvartstensudkragede led, som løber om i gavlen. *Sadeltaget* er beklædt med sorte cementsten. I kippen to blokformede skorstene med cementafdækning. Vinduerne: overalt nye, hvide termovinduer i de oprindelige murhuller. *Sålbænke* af skifer, båret af lille udkraget hylde. Nordsiden: Hoveddøren, ny, listebeklædt, lakeret med fast glasparti med fire ruder til venstre for døren samt fast overvindue, opdelt i tre ruder. Op til døren to trin med gule klinker. Fem vinduer, heraf ét lille, højtsiddende, tophængt, sidder dog i oprindeligt vindueshul, der blot er muret til forneden. I kælderen et vindue med lyskasse foran. Vestgavlen: to vinduer i undergavlen, ét højtsiddende og ét vippevindue, opdelt i ni ruder. I overgavlen to oprindelige rundbuede vinduer med *tværpost*. Sydsiden: syv fag, heraf to brede tre-rammede. Alle med *tværpost* og én rude i underrammen. I midten tofløjet havedør, flankeret af to smalle vinduer. I taget en stor, ikke oprindelig taskekvist med muret front, flunkerne brædebeklædte med nye trykimprægnerede brædder. I taskekvisten to tre-rammede vinduer med én rude i hver ramme. Østsiden: ny dør (der er ikke stik over døren) samt lille, nyere tophængt vindue. Op til døren to støbte trin og sammenbygget hermed en kældertrappe på 11 trin. I gavlen to rundbuede vinduer, men her med nye grønne termoruder. Rundingen i buen er dækket af trykimprægnerede brædder på *klink*. Haven: en prydhave med store bøgetræer. To allé går vinkelret ind på hver side af huset. Kommentar: Fint, enkelt stuehus fra århundredeskiftet - det er ét af de på egnen sjældne, røde murstenshuse, i Marbjerg er således kun Tjørnemoségård og Ravnsagergård i røde sten.

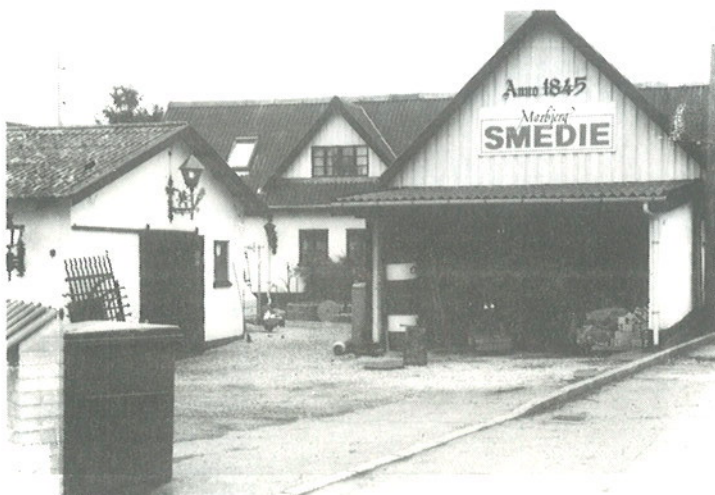
SMEDEVÆNGET 5 - MARBJERG SMEDIE
Matr. nr. 17b

Stuehus med erhverv, opført 1850 ifølge BBR. Ifølge arkivalske oplysninger kan det nuværende stuehus føres tilbage til 1817, men smediens eksistens dokumenteres arkivalsk allerede fra 1811 og bygningerne kan meget vel være ældre.

Stuehus, øst-vestvendt med udnyttet tagetage. Høj, sorttjæret kampestenssokkel, herover grundmuret og hvidmalet. Stejlt sadeltag med asbestcemenplader. Vinduerne er nye termoruder, brun træbeskyttelse, to-rammede, trerudede. Sålbankene er sortmalet tegl. Hoveddøren, ny, brun træbeskyttelse med rude øverst.

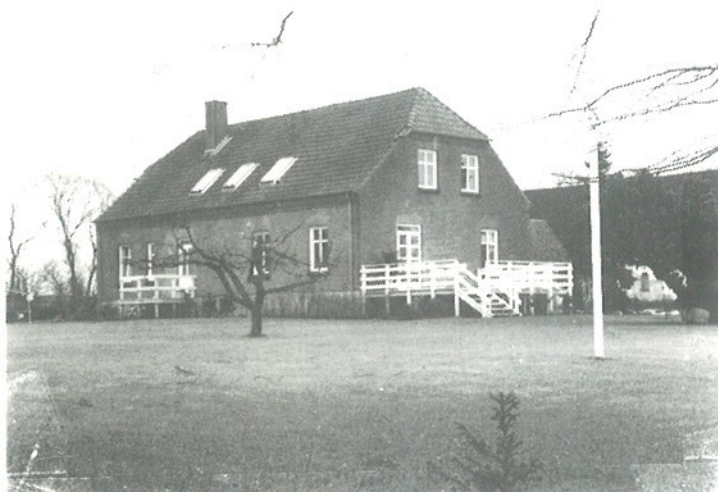
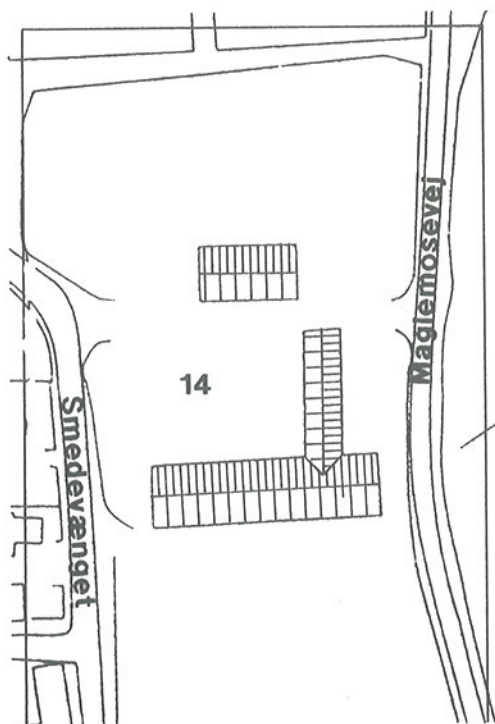
SMEDEVÆNGET 14 - MARBJERG GÅRD
Mtr. nr. 7a

Trelænget, oprindeligt firlænget, gårdanlæg med beboelse og tilhørende landbrug (drivhuse). Stuehuset er, ifølge BBR, opført 1914 efter en brand, mens søndre længe er opført 1877 ifølge BBR. Den bevarede østre længe er formentlig fra begyndelsen af 1800 tallet ligesom den nu nedrevne vestre længe, ifølge de arkivalske oplysninger.

Kommentar: Et noget ombygget og beskåret gårdanlæg, der imidlertid har bevaret en del af den gamle østre længe. Selvsamme længes vedligeholdelsestilstand er meget kritisk, resten af bebyggelsen er i nogenlunde stand.

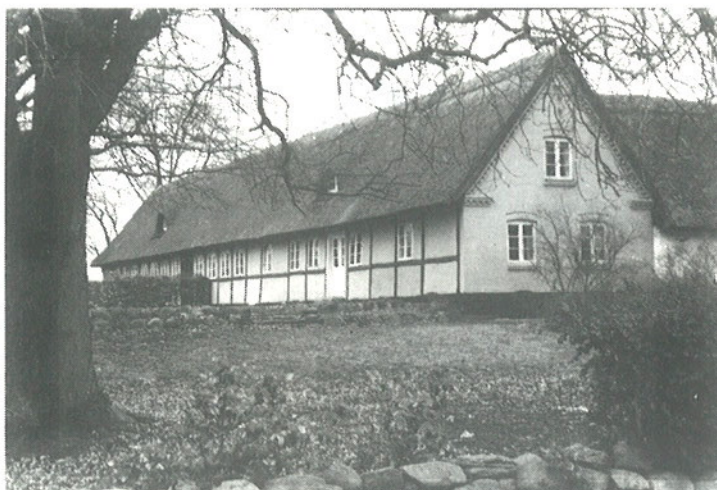
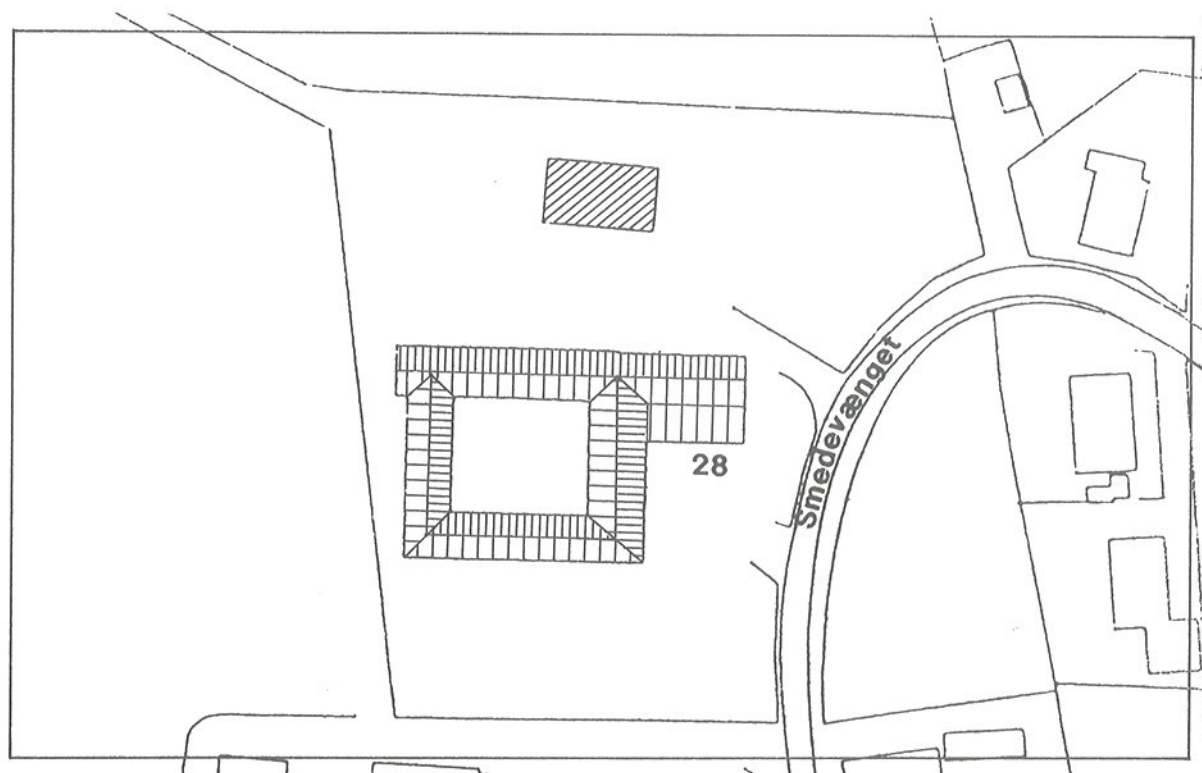
Matr. nr. 5a

Firelænget gårdanlæg med beboelse og landbrug. Stuehus i syd med gavlene i øst og vest. Hele anlægget er opført 1827 ifølge BBR, med undtagelse af træladen i øst ud mod Smedevænget, der er bygget 1927, ifølge BBR.

Kommentar: Gården er en bygningshistorisk perle og bliver vedligeholdt korrekt og er derfor i bedste stand. En pryd for byen!

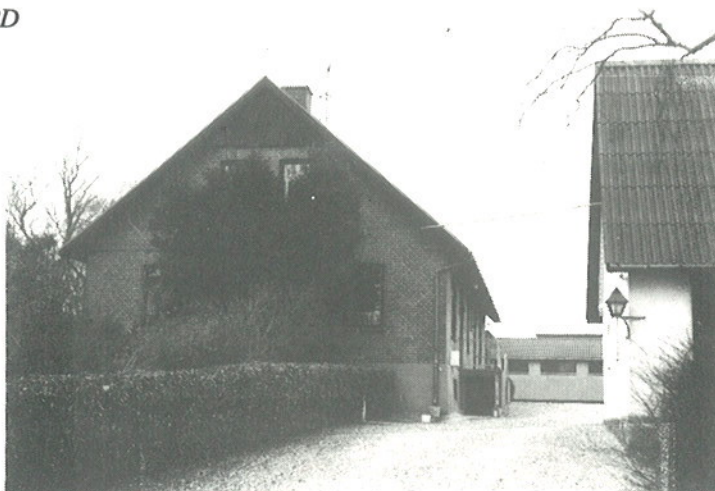
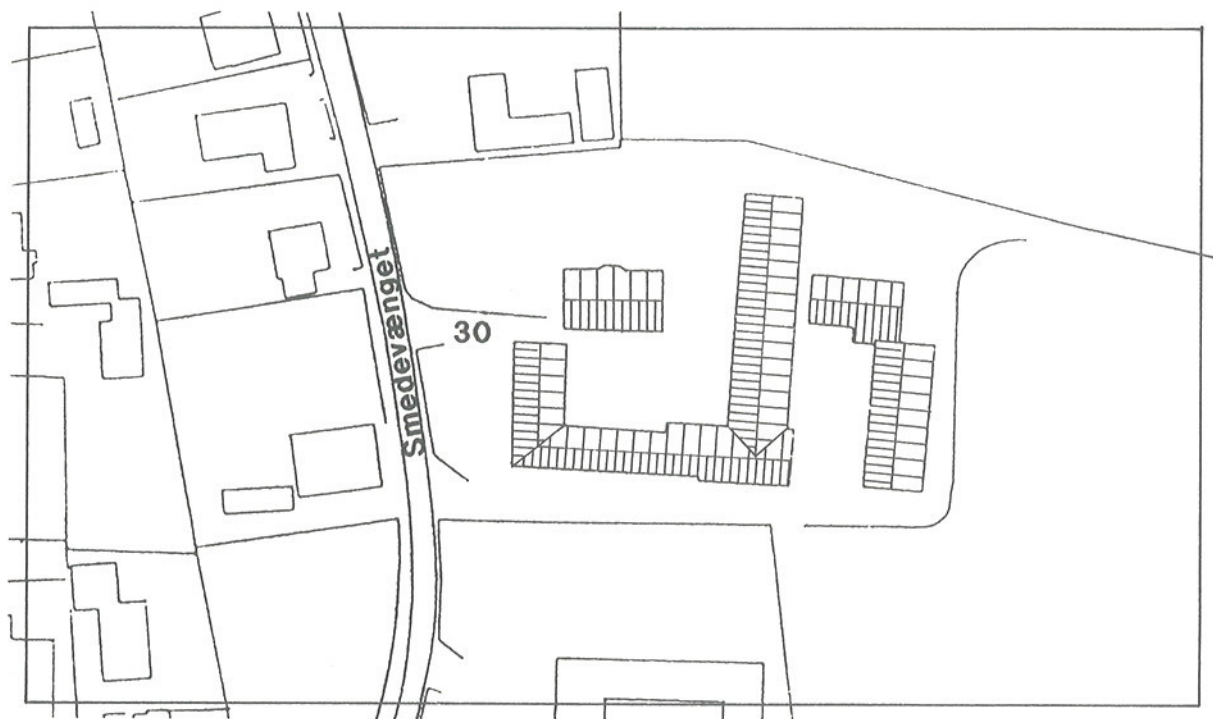
SMEDEVÆNGET 30 - TJØRNEMOSEGÅRD
Matr. nr. 4a

Gårdanlæg med beboelse og landbrug. Fritliggende stuehus med tre udlænger samt yderligere avlsbygninger. Stuehuset med gavlene i øst og vest. Stuehus opført 1905 ifølge BBR; østre og nordre udlænge opført 1880 ifølge BBR.

Kommentar: En af de gamle gårde Marbjerg, der er ombygget i grundmur i de gode tider i slutningen af forrige århundrede. I nyere tid er der kommet en del nybygninger til og kun få af de oprindelige bygningsdetaljer er tilbage. Gårdens placering i byen er imidlertid meget vigtig.

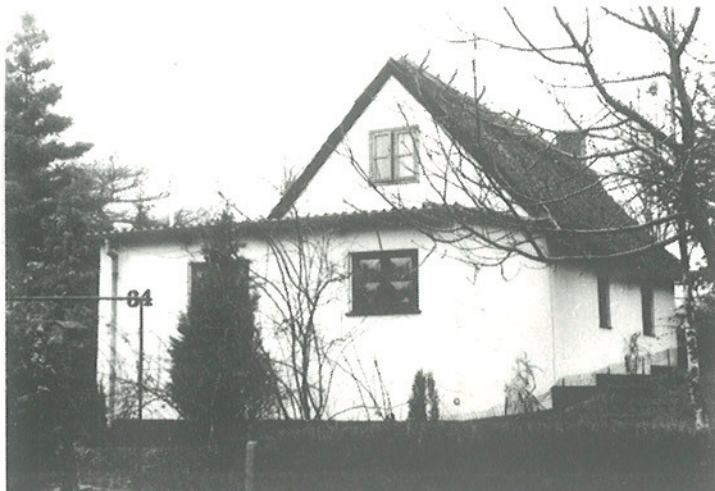
SMEDEVÆNGET 34
Matr. nr. 15

Enfamiliehus i én etage med udnyttet tagetage, opført 1900 ifølge BBR. Huset eksisterer sandsynligvis allerede i 1807 ifølge de arkivalske undersøgelser.

Kommentar: Selve beboelseshuset er meget omsat, men den oprindelige placering med gavlen mod vejen er bevaret. Et velholdt anlæg med en smuk beliggenhed og udsigt.

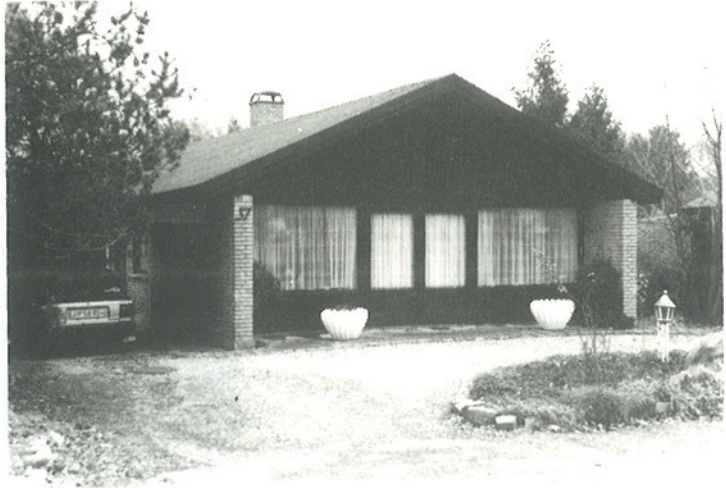
SMEDEVÆNGET 37
Matr. nr. 16b

Enfamiliehus en én etage med halv kælder under den østlige del, opført 1964, ifølge BBR.

Kommentar: Parcelhus i god stand.
