# BEVARINGSVÆRDIGE HUSE I HØJE-TAASTRUP LANDSBY.

Foreløbig

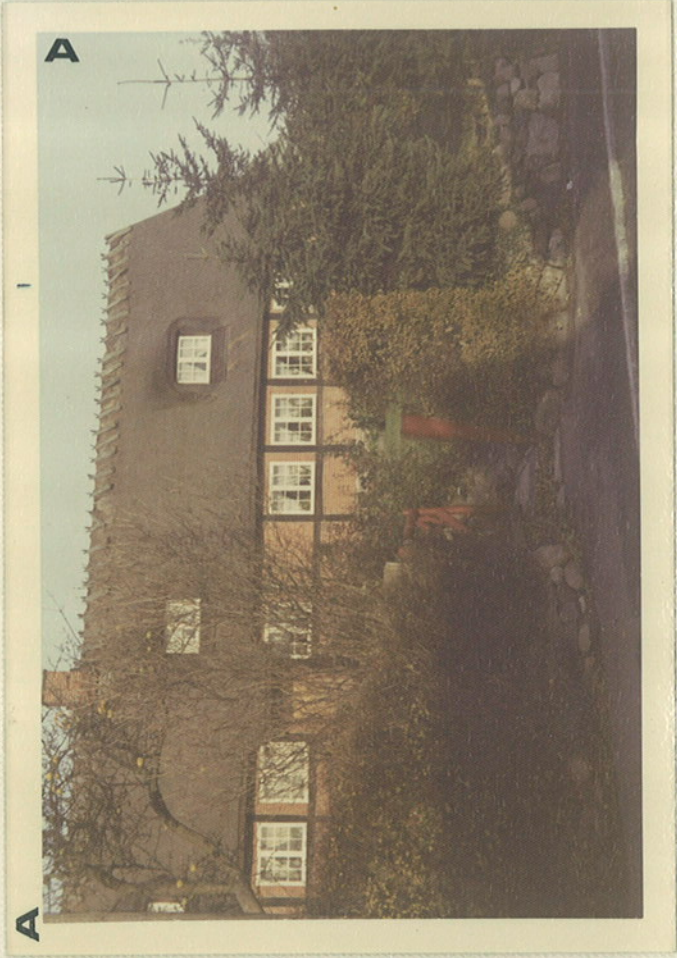
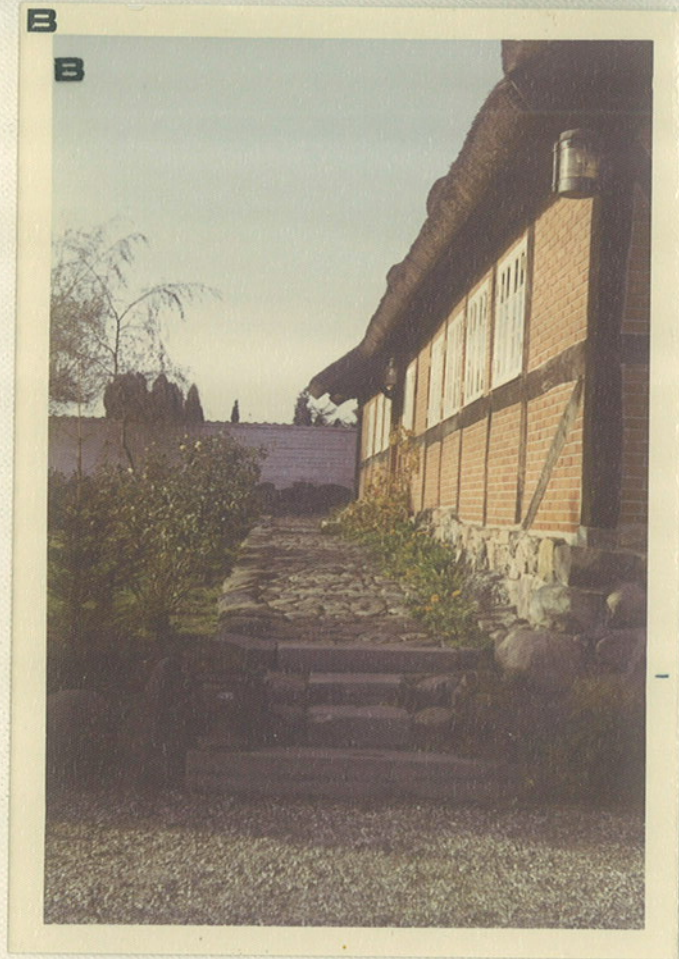
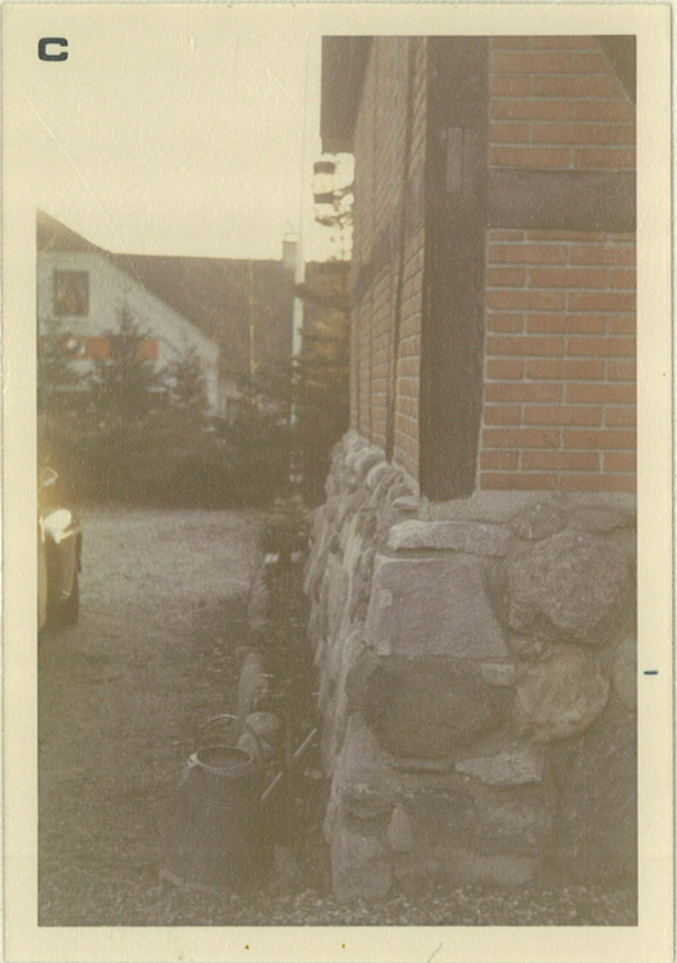
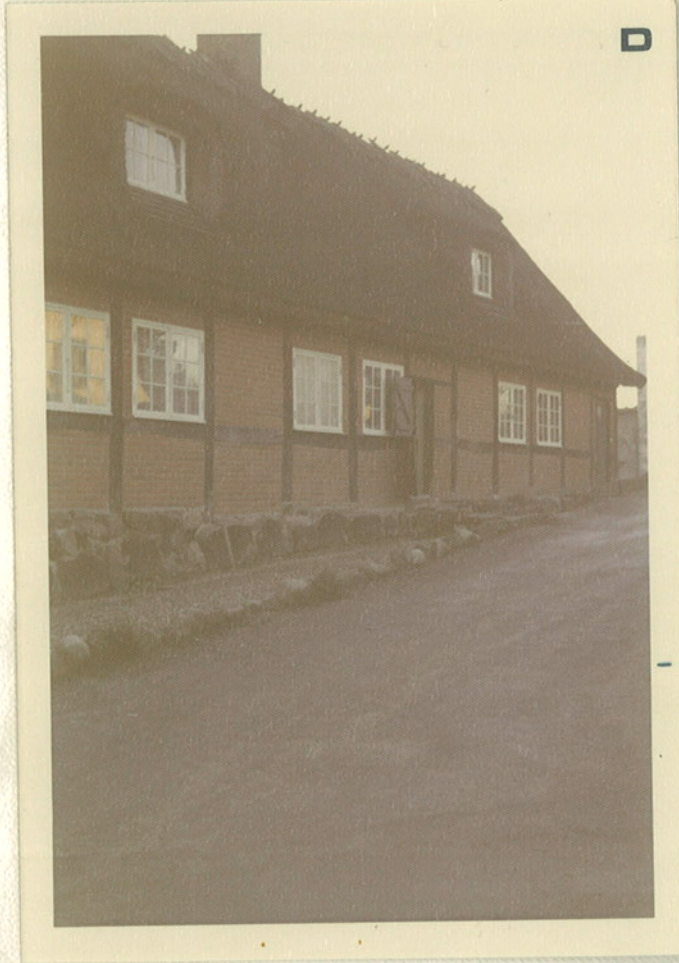
Lb.nr. 1.

Længehus opført som bindingsværkskonstruktion med udfyldning af røde teglsten.

Bindingsværk sortmalet.

Særpræget sokkelkonstruktion, bestående af sammenmurede sylsten (kampesten).

Stråtag i fin standard. Kragetræer over rygningen.

Almindelige udbyggede kviste i tagkonstruktionen, hvor stråene løber med ud.

Gavlene er træbeklædt, brunmalede.

Karakteristisk stråoverdækning ved hovedindgangen.

Samtlige vinduer originale sprossevinduer.

Stenbrolægning i ca. 1,50 m's bredde ved sydsiden af huset, ligesom der er anlagt et lavt stendige mod Bygaden. Materiale: kampesten.

Vedligeholdelse: Over middel.

Udseende : Huset var oprindeligt pudset og hvidkalket, også i gavlen, der senere er beklædt med træ, ligesom pudsen er hugget af og stene-  
ne rensat.

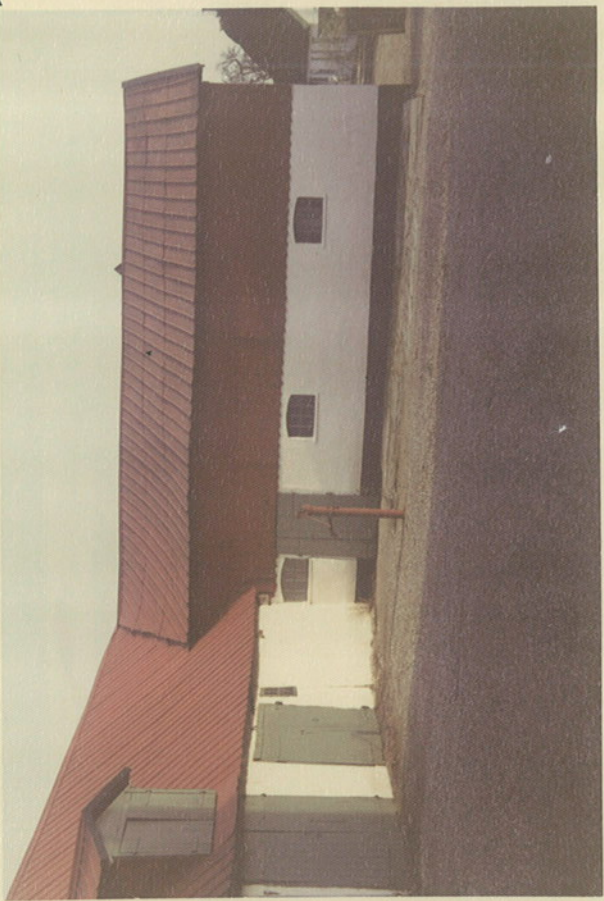
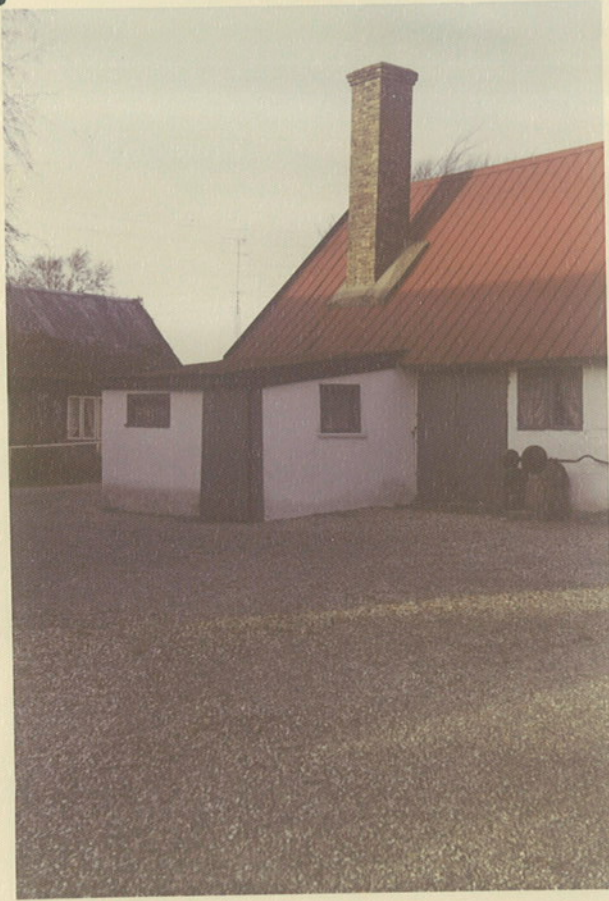
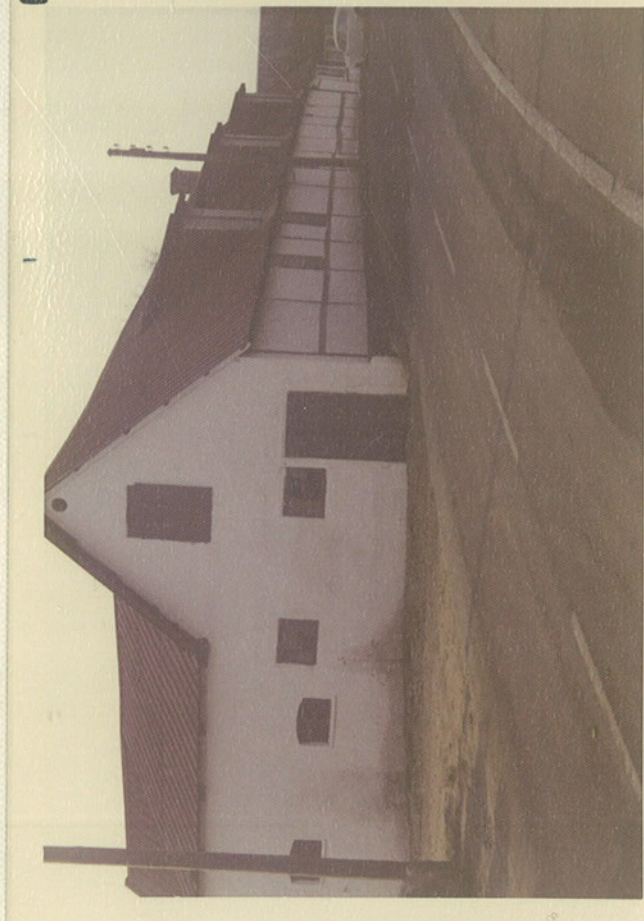
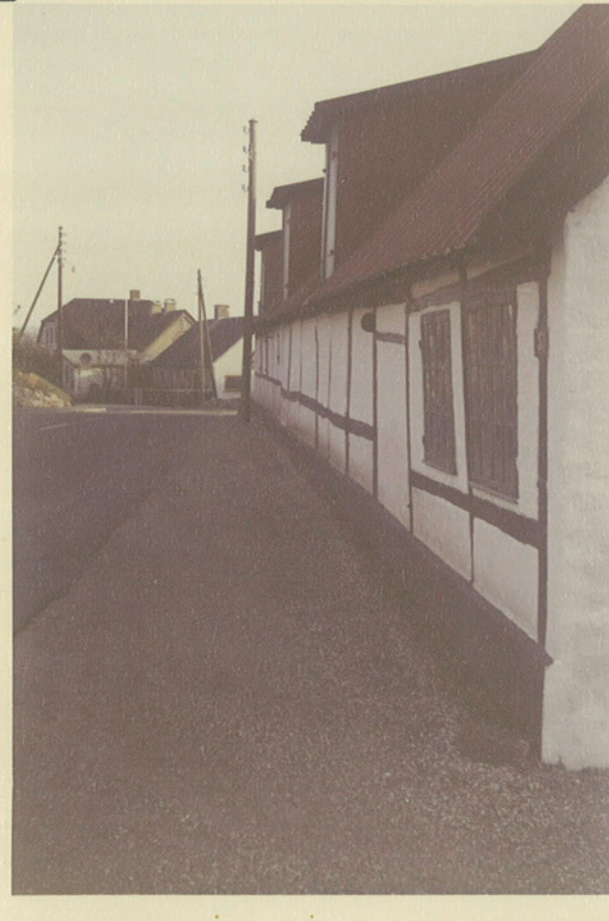
Lb.nr. 3.

Ejendommen er et noget rodet bygningsværk.

Overalt er der dog anvendt mursten, der senere er berappet og hvidkalket.

Mod Bygaden er væggen bindingsværkskonstruktion udfyldt med ovennævnte type murværk.

Bindingsværk sort.

Mod nord og vest er der oppudset imiteret sokkel uden på bygningen, sorttjæret.

Rødmalede pandeplader på taget.

Originale grønmalede vinduer og døre overalt, omend noget blandet.

Særprægede kviste på begge sider taget, med grønmalede læsellemme til høloft.

Vedligeholdelse : Middel.

Udseende : Originalt, men rodet.

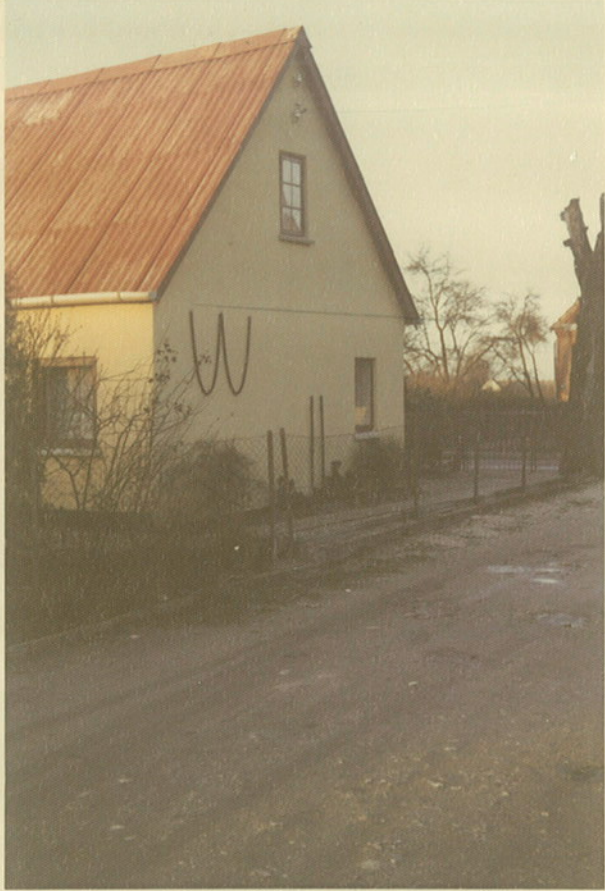
B

Grundmuret - nypudset og gulkalket bygning.

Pudset sokkel - sorttjæret.

Rødt eternittag - murede gavle.

Der er overalt udskiftet døre og vinduer (vinduer med helt glas). Alle døre og vinduer er sværtet brune.

Udseende : Huset er bragt helt ud af sit oprindelige udseende. Nyt eternittag i stedet for stråtag og nye vinduer i stedet for sprossevinduer sætter sit præg på bygningen.

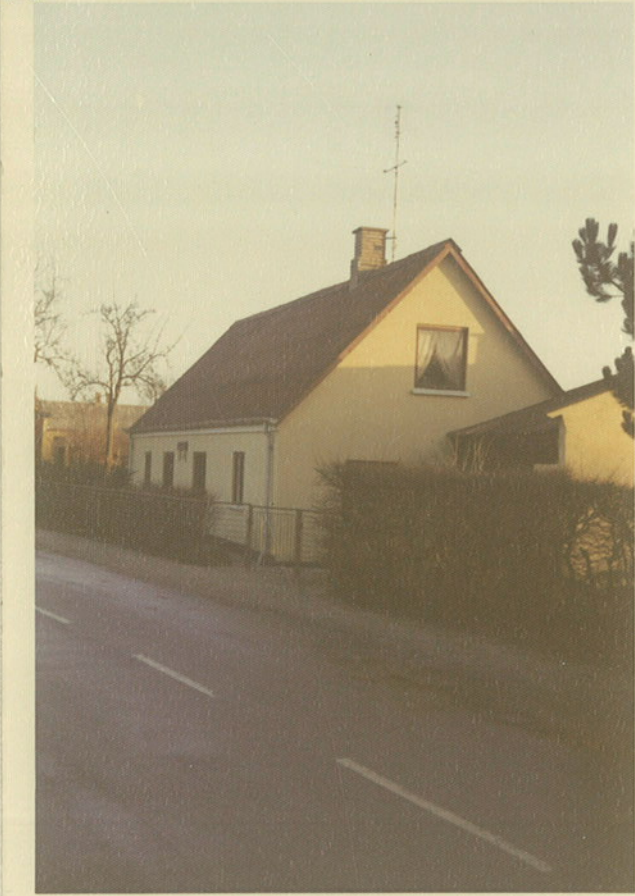
Lb.nr. 4.

Vedligeholdelse : Over middel.

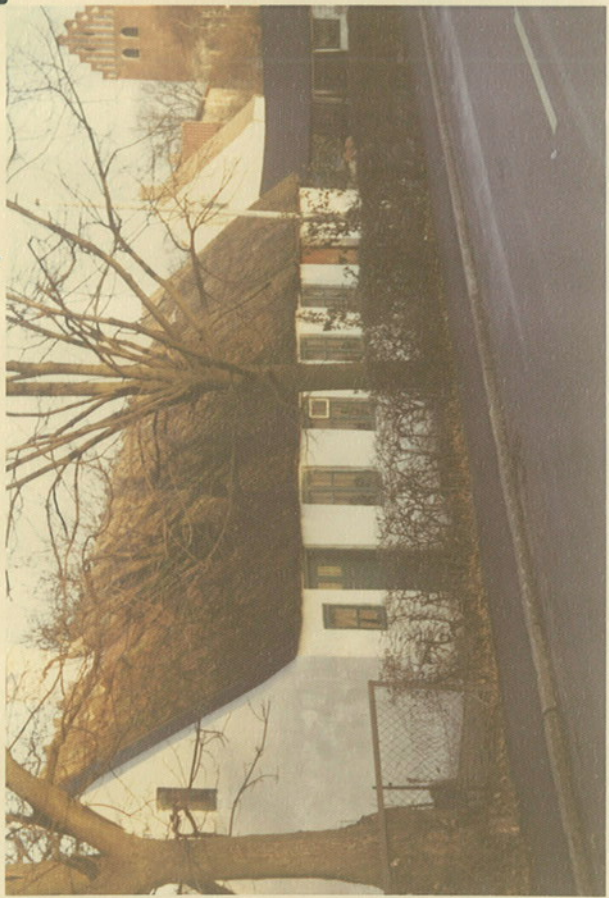
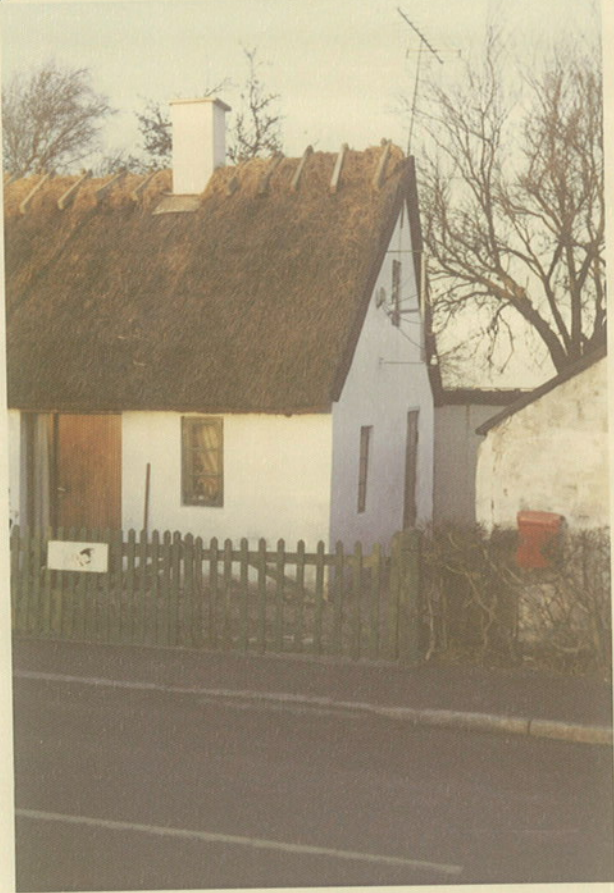
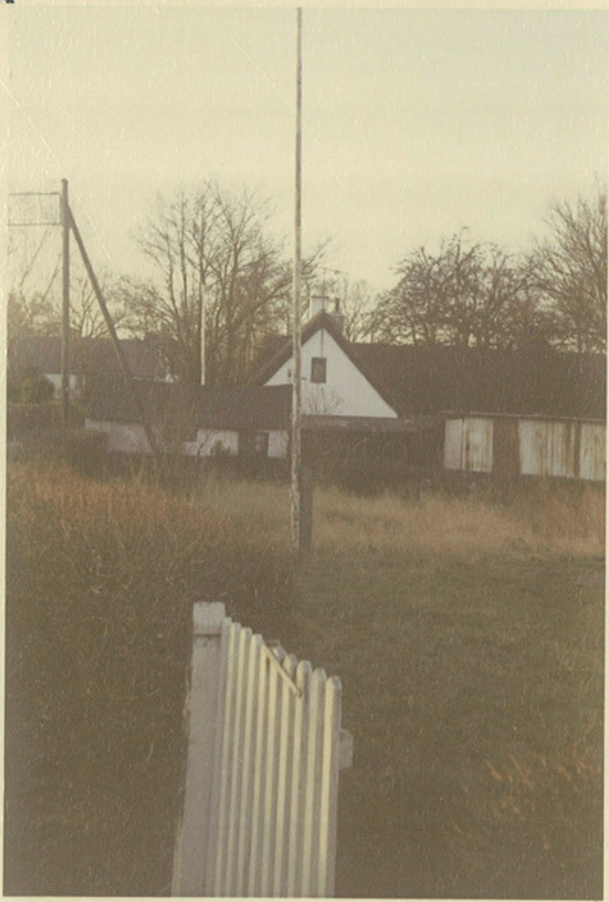
Lb.nr. 5.

Grundmuret - ret nypudset og hvidkalket bygning.

Påtværet sorte sokler.

Tagkonstruktionen tækket med strå. Kragetræer i kippen.

Dør og vinduer er en stor blanding. Nogle af dørene er udskiftet med mere moderne. Ligeså visse vinduer.

Vedligeholdelse : Middel.

Udseende : Bortset fra nogle af dørene og vinduerne har huset sit oprindelige udseende.  
Det er dog synd at udhuset ikke rives ned, idet det skæmmet huset væsentligt.

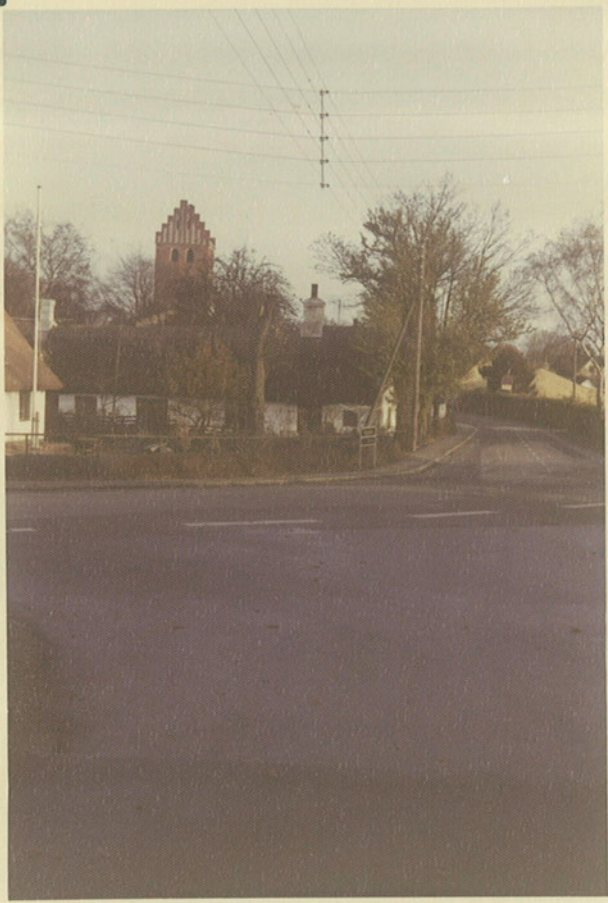
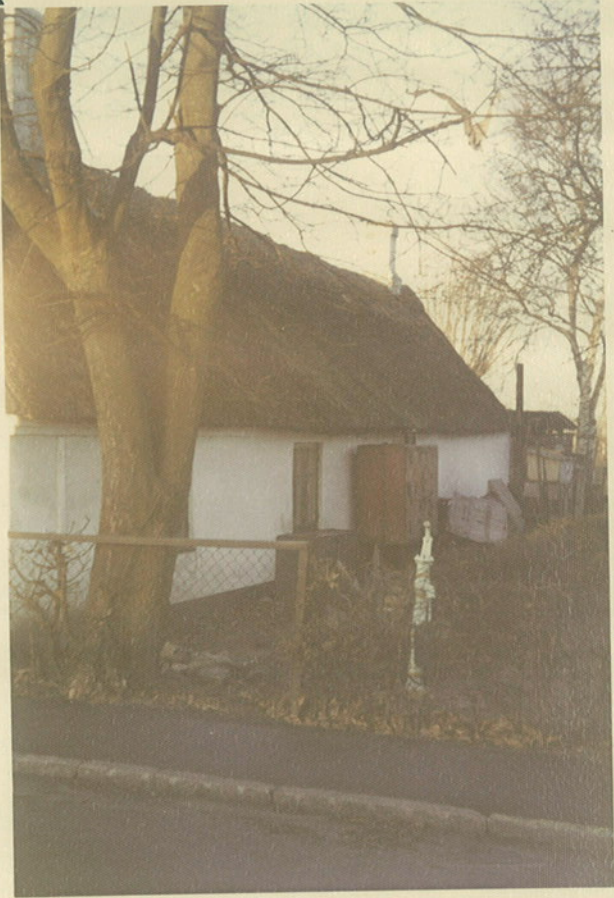
Lb.nr. 6.

Grundmuret - pudset og hvidkalket bygning.

Påtværede sorte fundamentssokler.

Tagkonstruktionen er tækket med strå, ingen kragetræer.

Blanding af nye og gamle vinduer og døre.

Vedligeholdelse : Under middel.

Udseende : Bortset fra de forskellige vinduer og døre optræder bygningen ret så originalt. Minus at der er så mange småskure (faldefærdige) og oliebeholdere o.lign. der skæmmer husets udseende.

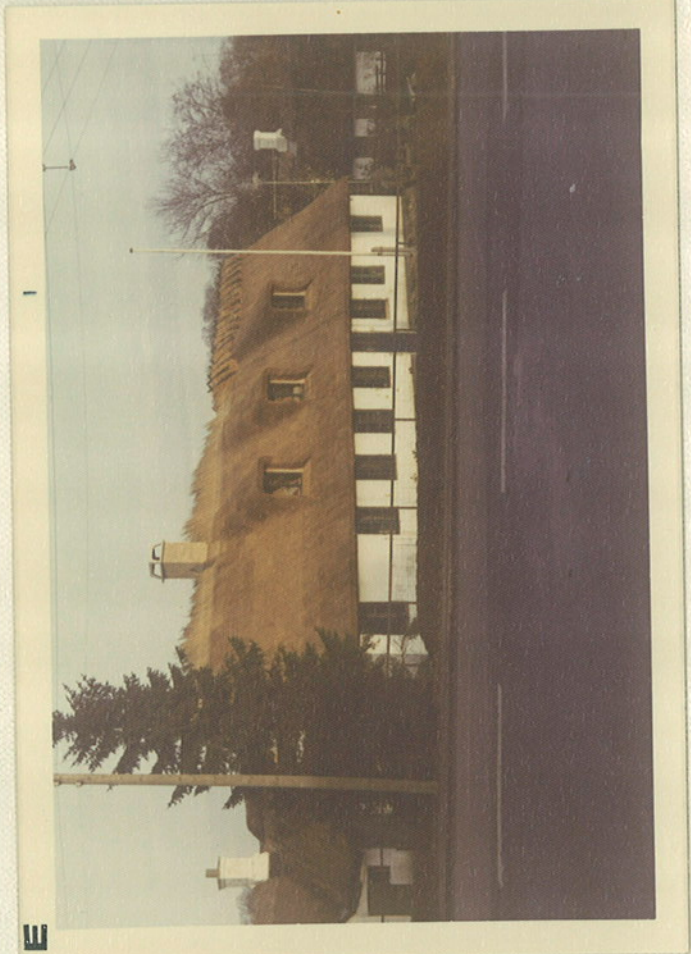
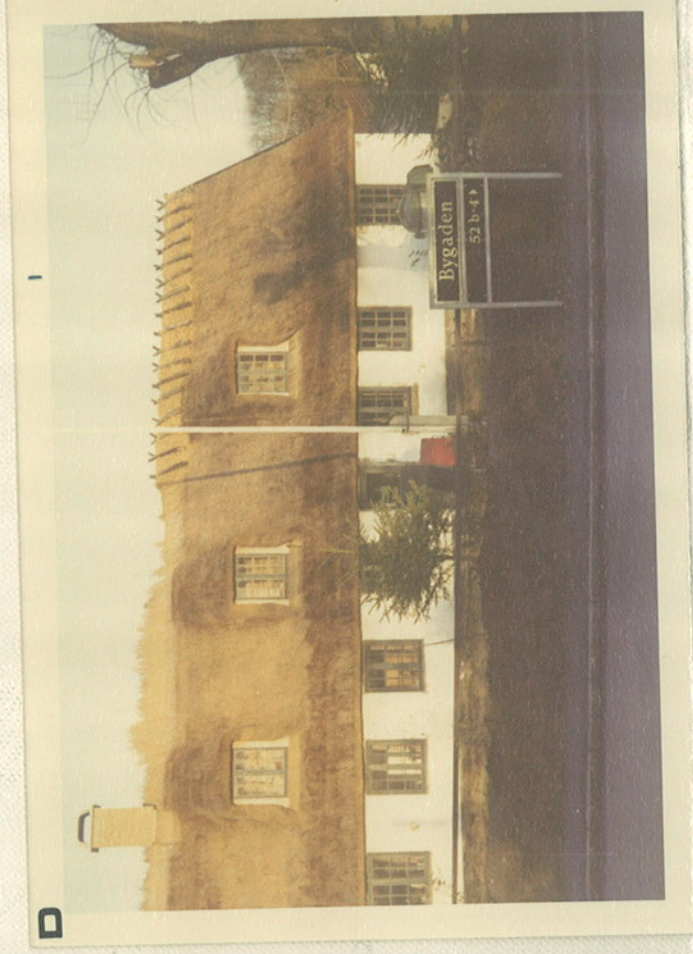
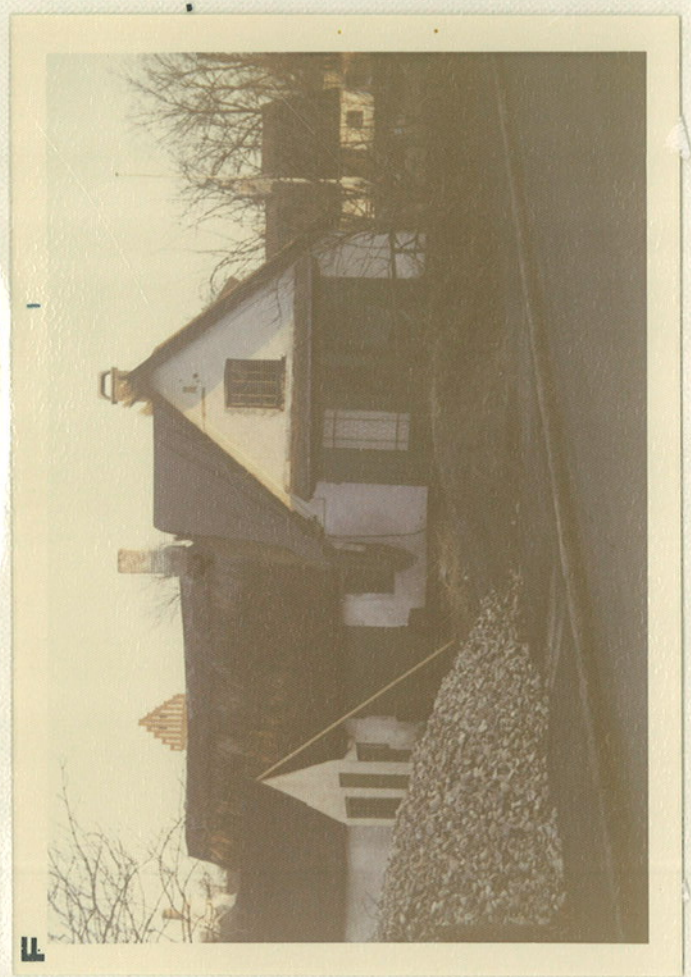
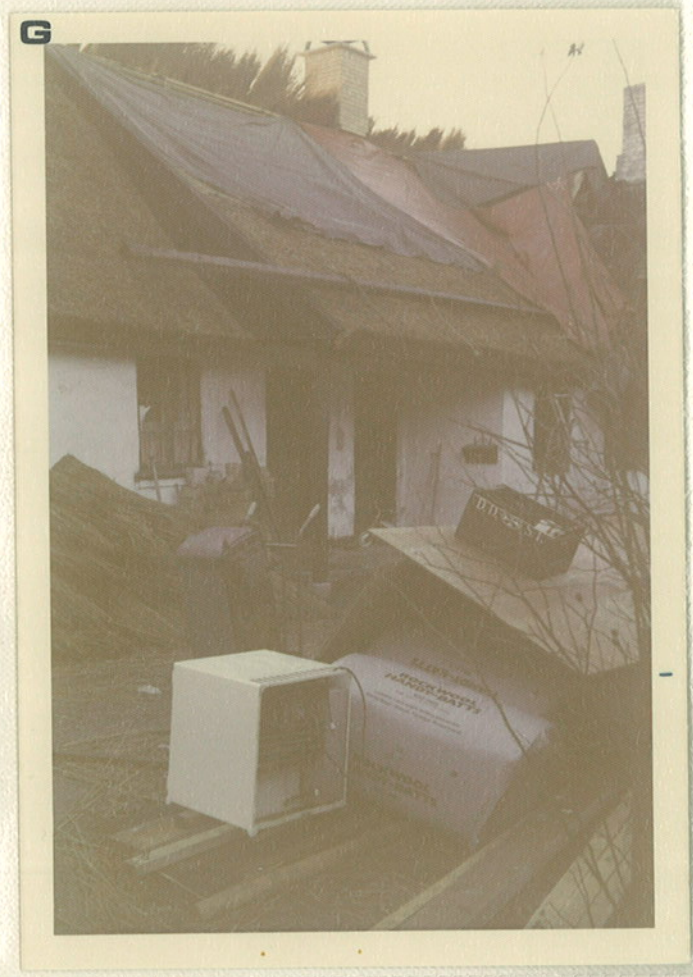
Lb.nr. 7.

Grundmuret - pudset og hvidkalket bygning.

Påmalet sort sokkel.

Huset er under restaurering. Der er pålagt nyt stråtag, nyt kiphalm med kragetræer.

Der er isat nye vindueskarme med originalt udseende.

Ny skorsten.

Det er endvidere tanken at sætte en bindingsværkskonstruktion af egeskaller op på murværket og så skalmure imellem, med røde sten.

Vedligeholdelse : Under restaurering.

Udseende : Tilbageføres til udseende, der passer ind i landsbyen, men det bliver ikke originalt.  
Minus: skorsten burde pudses og kalkes, røghætten af.

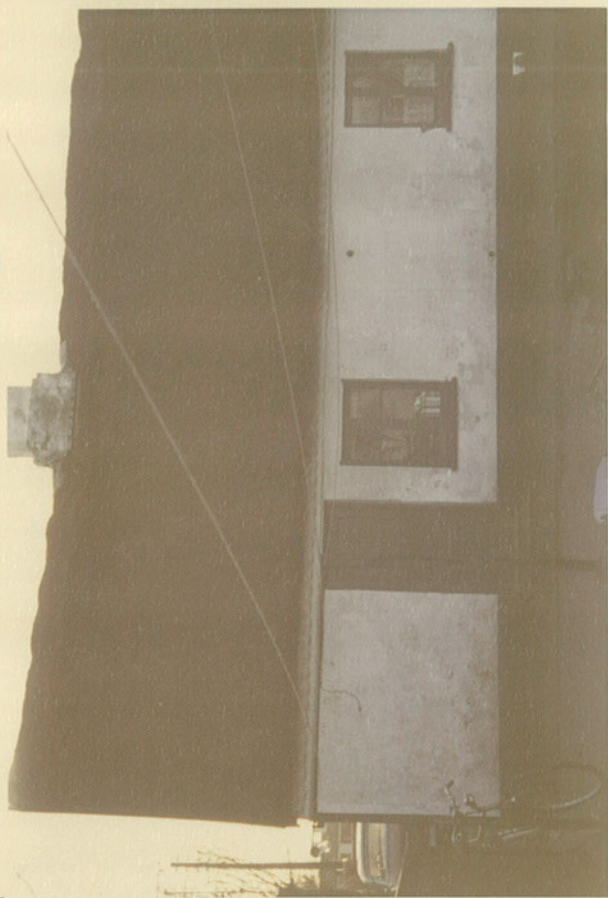
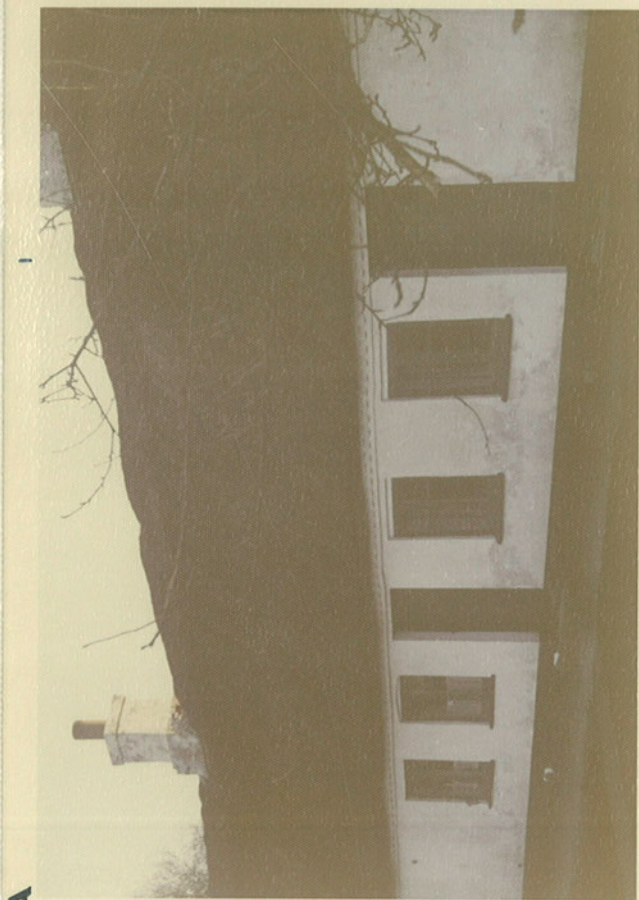
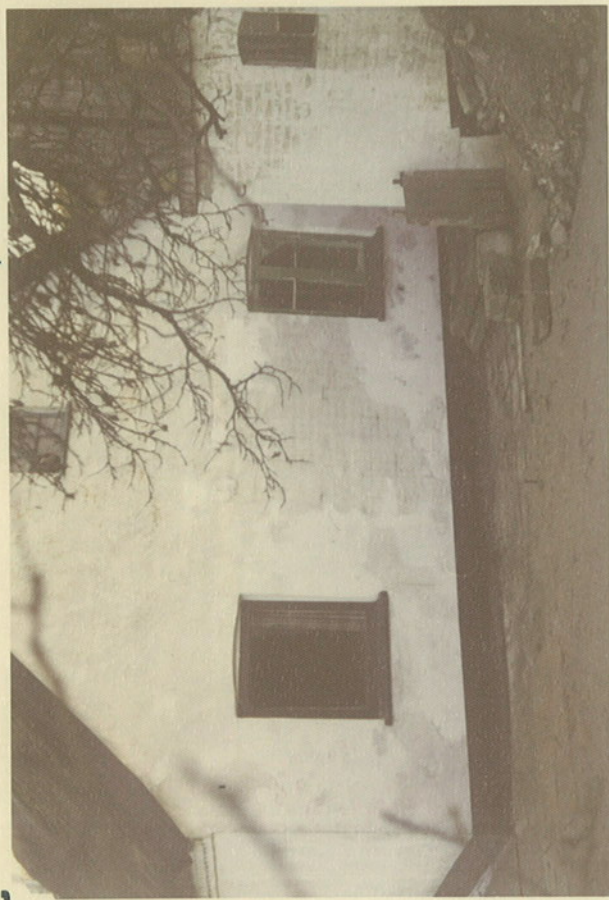
Lb.nr. 8.

Bygningen, der ligger parallelt med Bygaden på en koteletgrund bag matr.nr. 13 a, er grundmuret, pudset og hvidkalket.

Sorttjæret sokkel udenpå pudset.

Tagkonstruktionen er tækket med strå, uden kragetræer.

Der er nye og gamle typer vinduer og døre mellem hinanden.

Forøvrigt i dårlig stand.

Originale skorstene.

Vedligeholdelse : Middel.

Udseende : Ikke helt originalt. Det er dog kun få ting der mangler i at huset får sin gamle identitet igen.

Minus dårligt stråtag.

Minus blandede vinduer + døre.

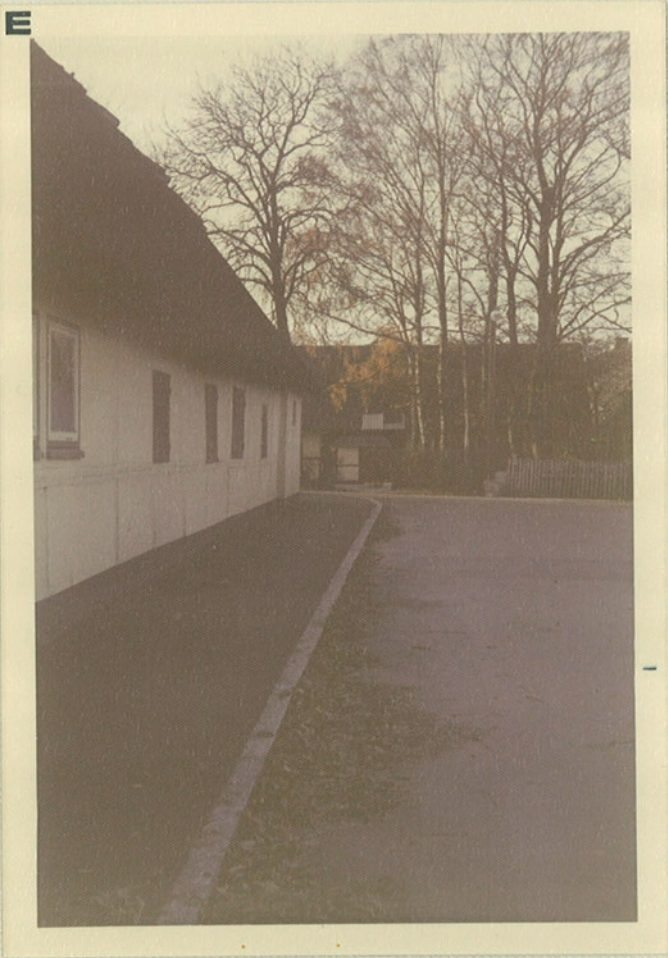
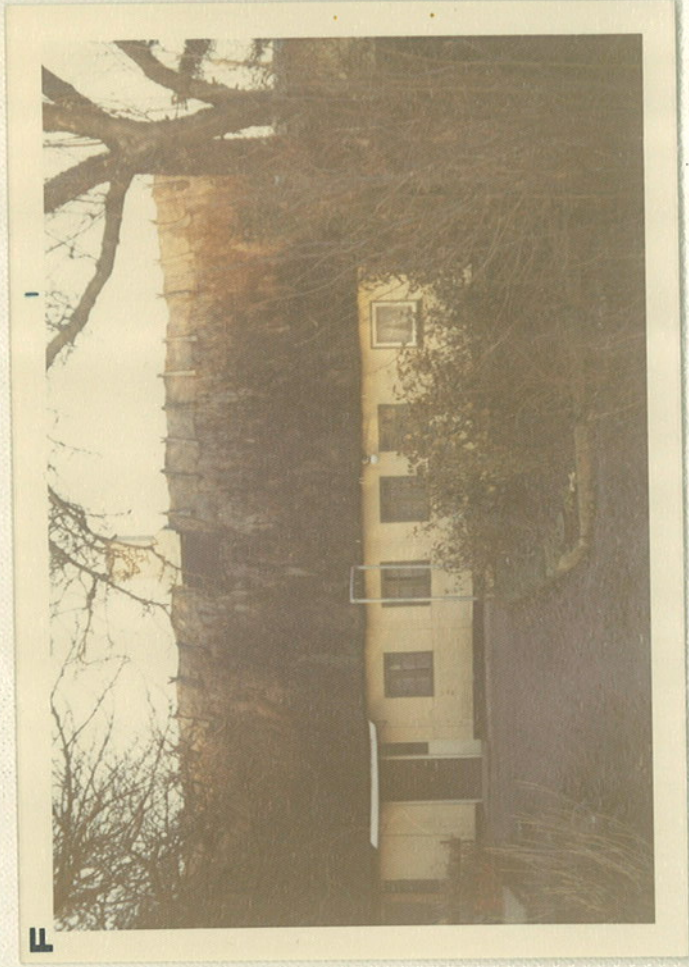
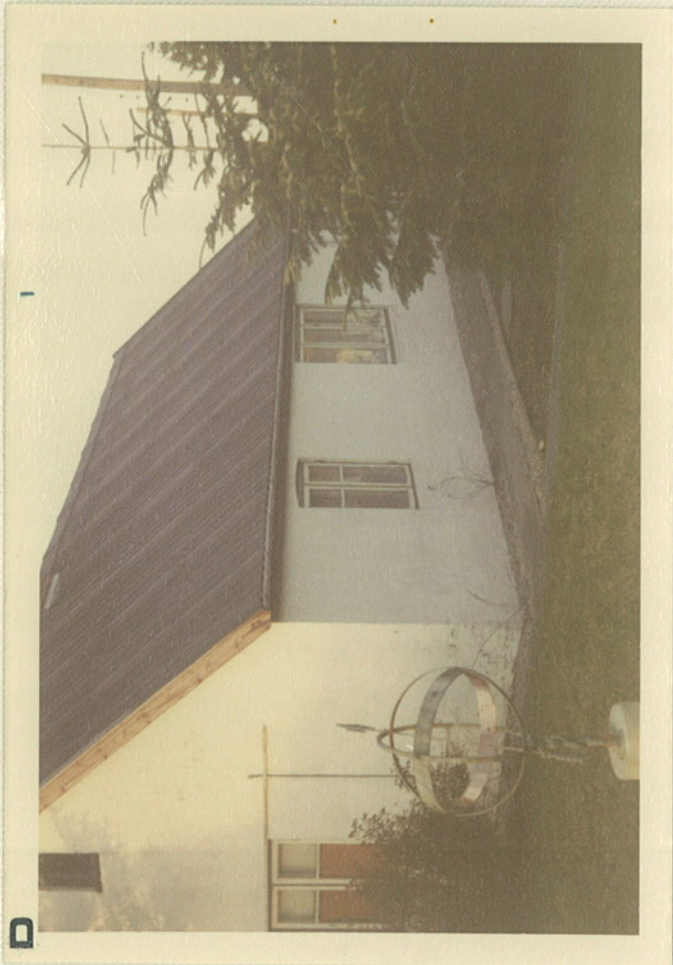
Lb.nr. 9.

Staldbygningen langs Bygaden er opført i typisk sjællandsk bondehusstil med overkalket bindingsværk udfyldt med berappet gulkalket murværk.

Tagkonstruktionen er her tækket med strå, kiphalm og Kragetræer (nogle af egetræ og nogle af beton).

Blanding af døre og vinduer i ny og gammel stil, alle grønmaledede.

Vinkelret på Bygaden ligger stuehuset. Det er et grundmuret pudset og hvidkalket bygningsværk uden bindingsværk.

Huset står på sort sokkel.

Taget er her dækket med grå eternitplader.

Blandede døre og vinduer af ny og gammel stil.

Vedligeholdelse : Middel.

Udseende : Blanding af nyere og gammel stil.  
Stuehuset har næsten mistet sin identitet.  
Minus eternittag.  
Minus visse døre og vinduer.  
Minus skorsten.

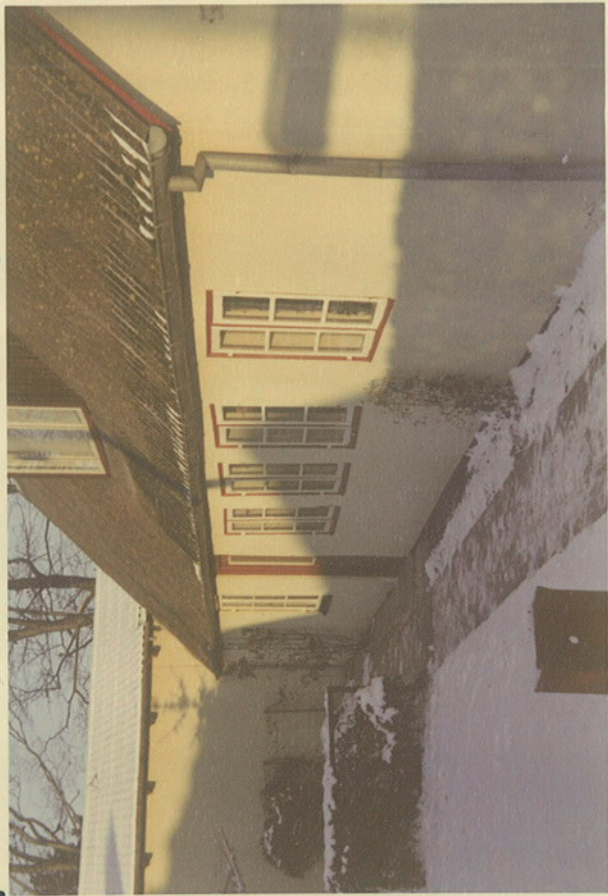
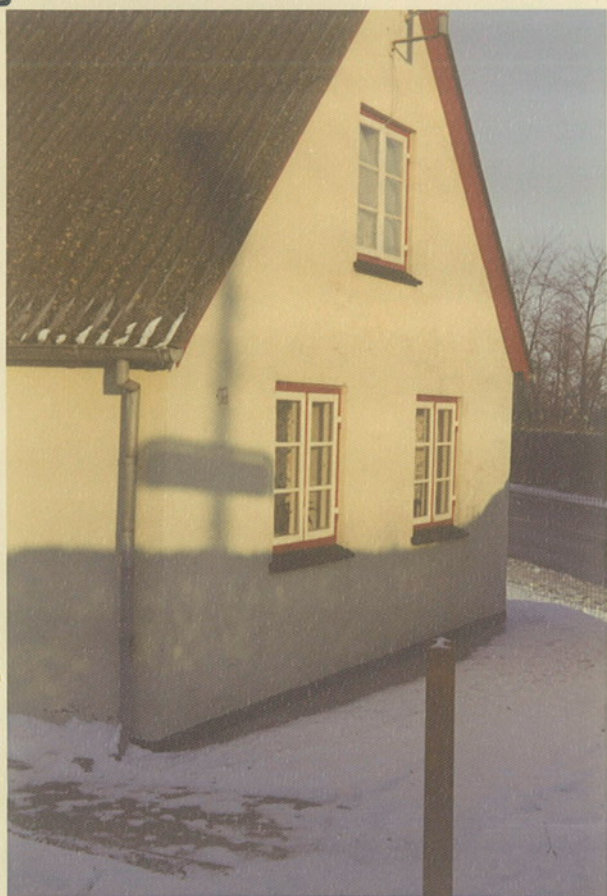
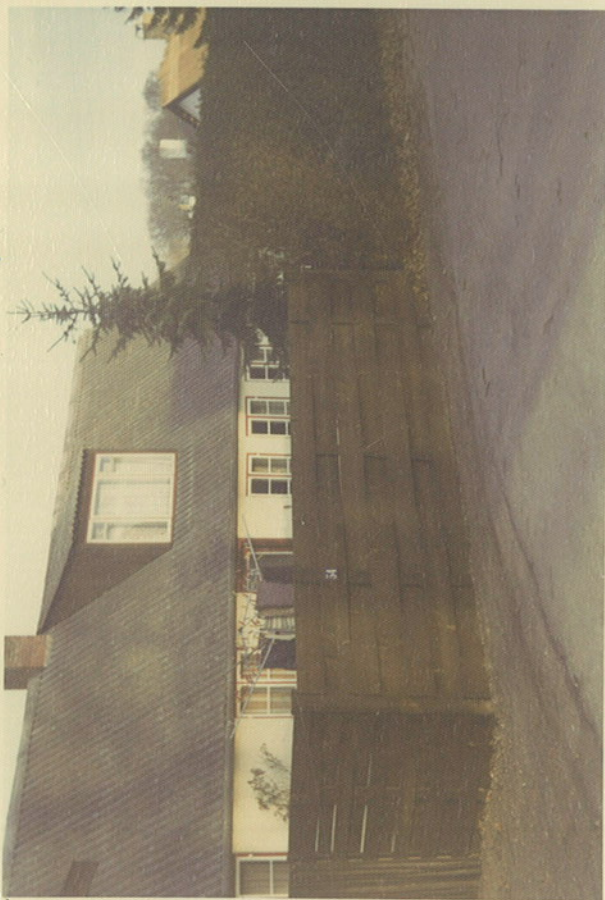
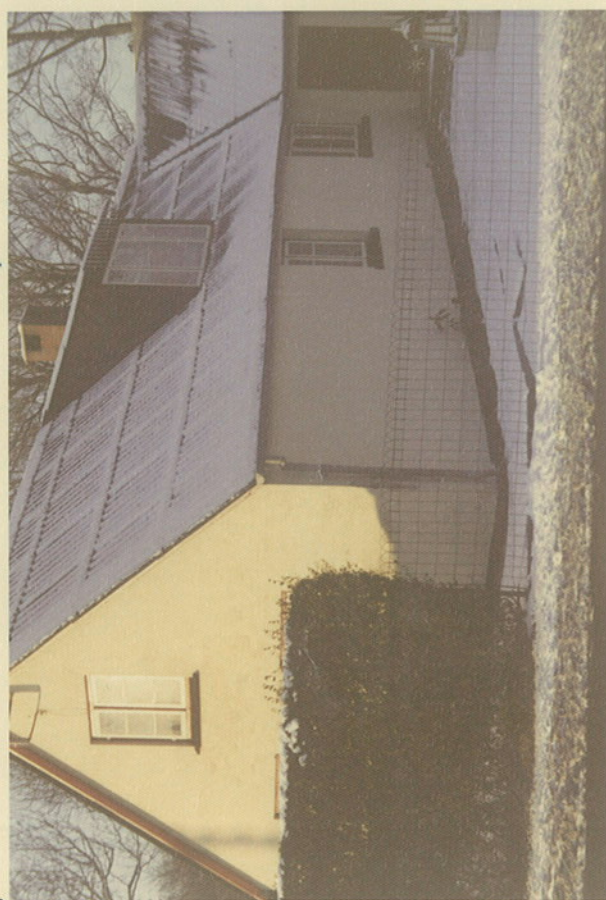
Lb.nr. 10.

Grundmuret - pudset og gulkalket bygning opført på sorttjæret sokkel.

Murede gavle.

Tagkonstruktionen er nu beklædt med grå bølgeeternit. Røde vindskeder.

Delvis originale vinduer og døre på nær de sære kviste, der nu er "klistret" på taget.

Karmene er malet røde mens rammerne er malet hvide.

Vedligeholdelse : Over middel.

Udseende : Huset har mistet sit oprindelige præg fuldstændigt.

Minus eternittag (oprindelig stråtag).

minus kviste på nord- og sydside af tag.

Minus visse døre og vinduer.

Minus garagetilbygninger.

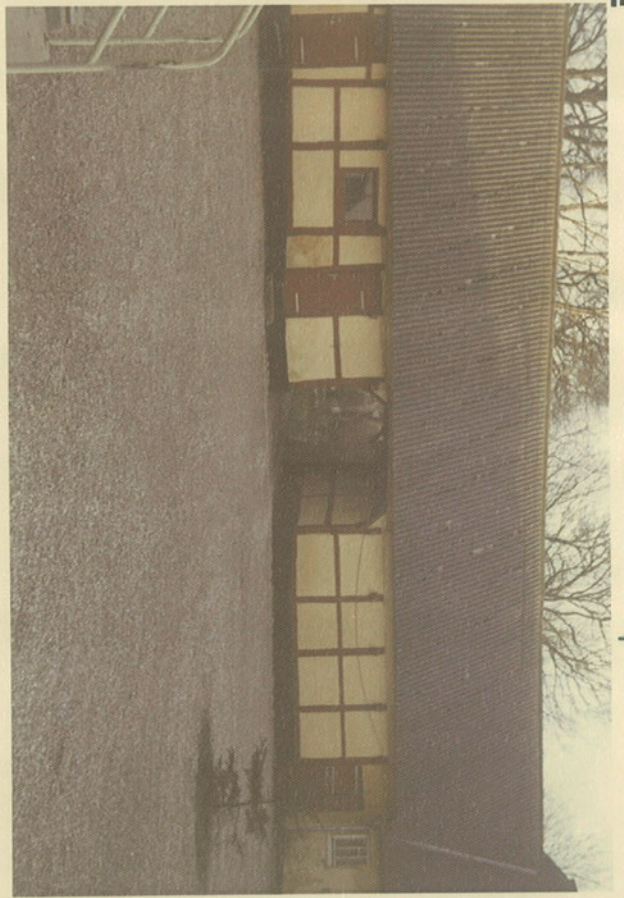
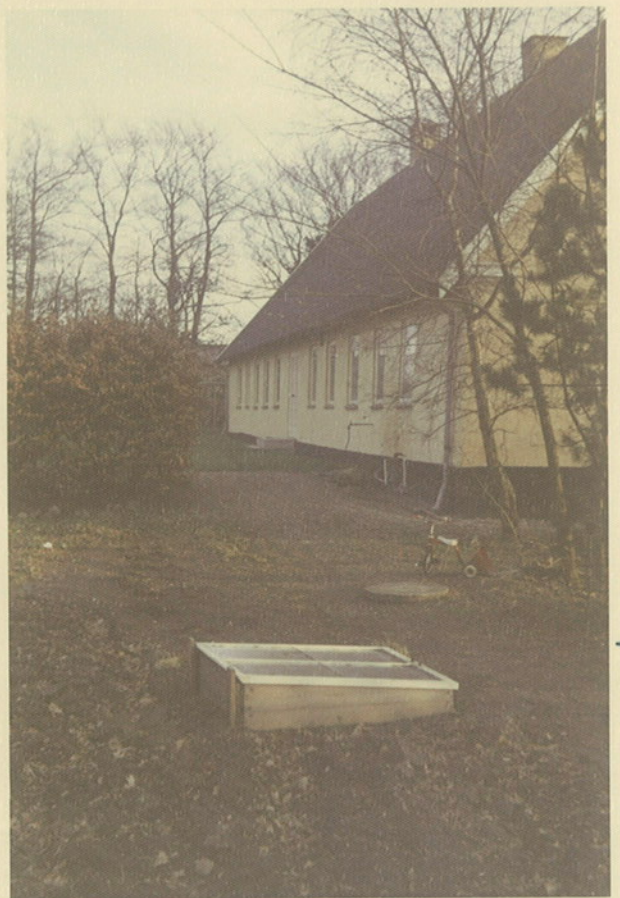
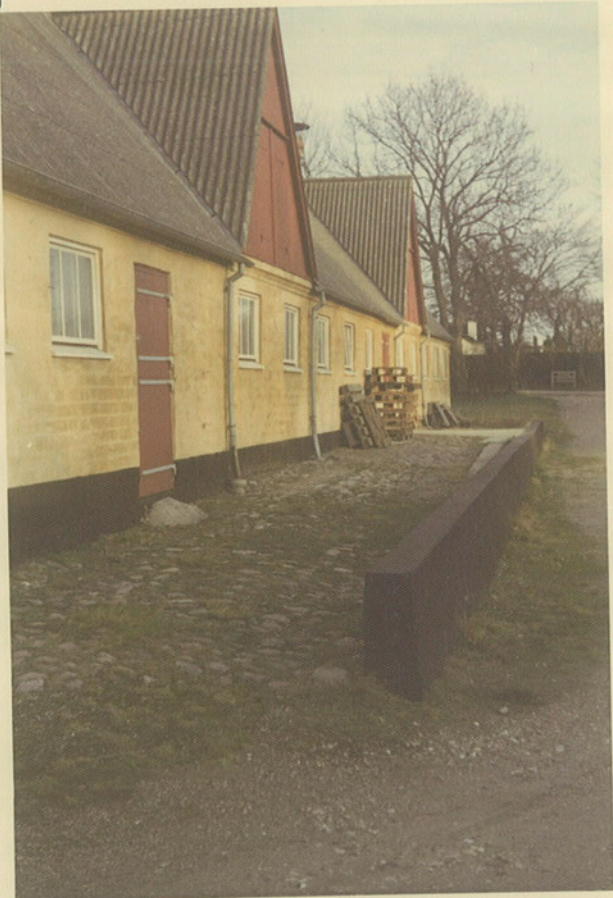
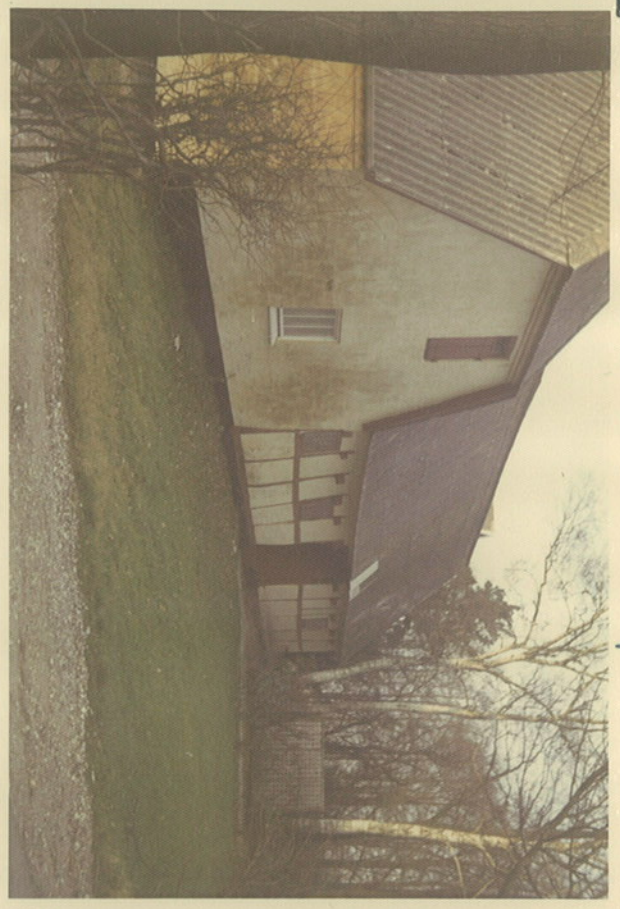
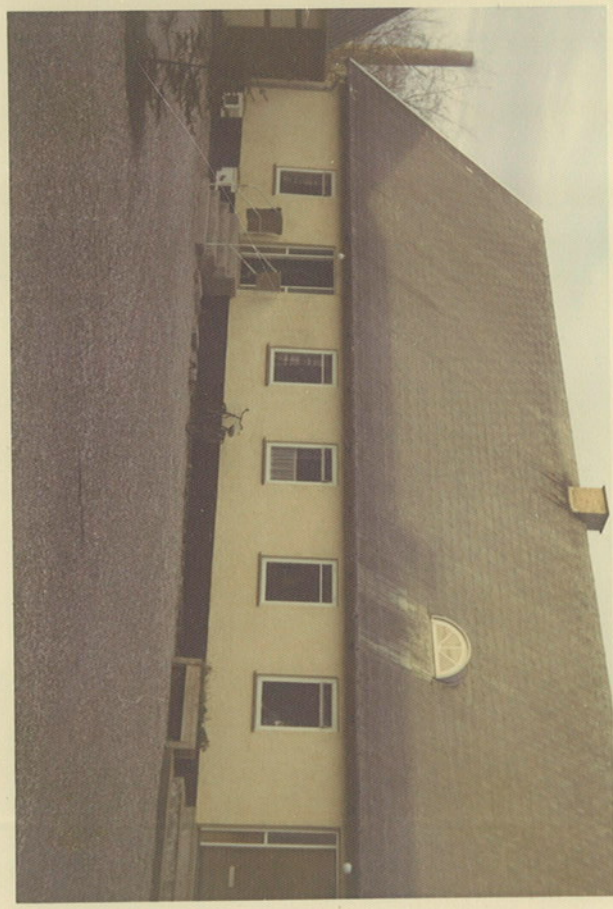
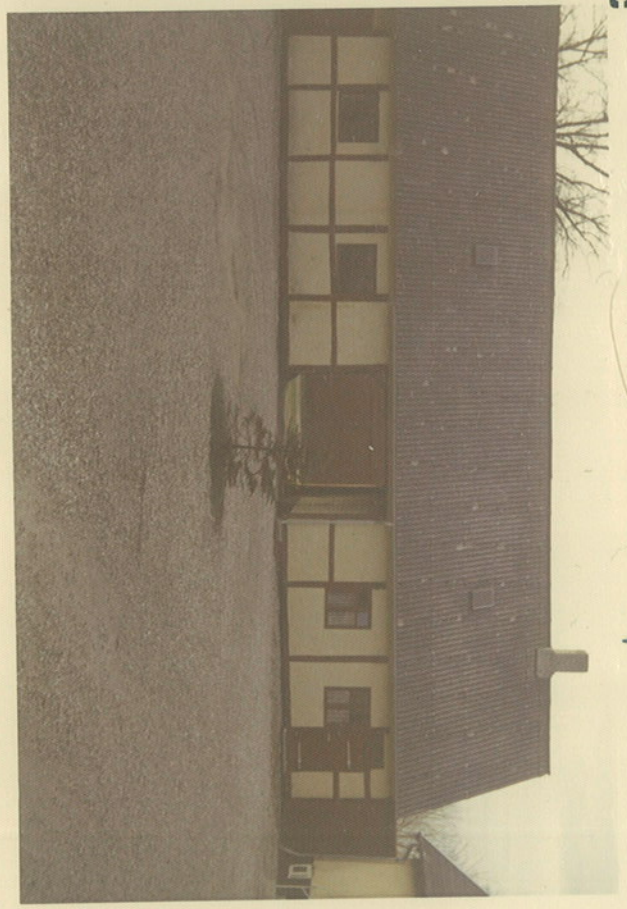
Lb.nr. 11.

Grundmurede bygninger. Øst og vestlængerne består af bindingsværkskonstruktion udfyldt med pudset murværk, der er gulkalket.

Syd- og nordlængen (stuehus) er uden bindingsværk.

Sorttjærede sokler.

Tagkonstruktionen er belagt med grå bølgeeternitplader med hvidmalede vindskeder.

Tilsyneladende originale skorstene.

I øst- og vestlængerne, som har bindingsværk er vinduer og døre stort set originalt udseende bindingsværk, vinduer og døre er her malet svenskrød. Resten er fornyet til en mere moderne type vinduer, især i stuehuset, og er her hvidmalede.

Vedligeholdelse : Over middel.

Udseende : Der mangler en ensartet linie over gården. F.eks. burde alle døre/vinduer have været malet svenskrød, endvidere minus eternit-tag. Minus nye døre + vinduer (nord + sydlænge).
