# BEVARINGSVÆRDIGE HUSE I HØJE-TAASTRUP LANDSBY.

Foreløbig

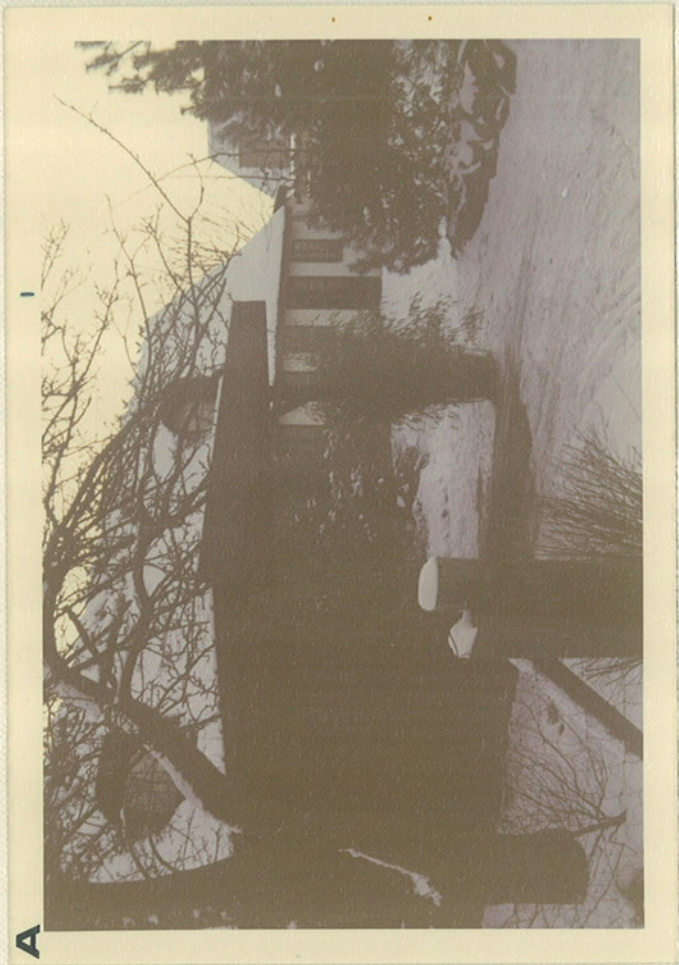
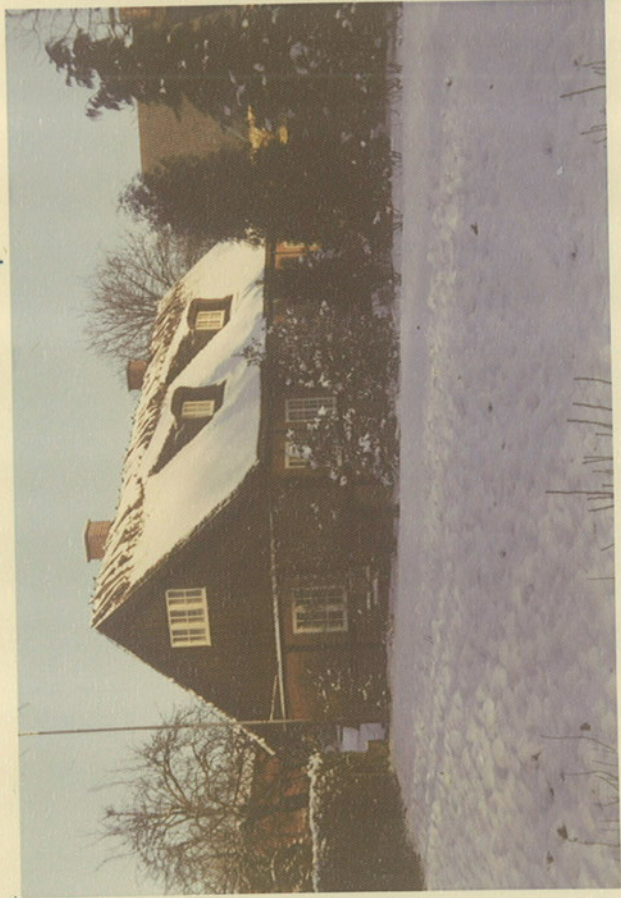
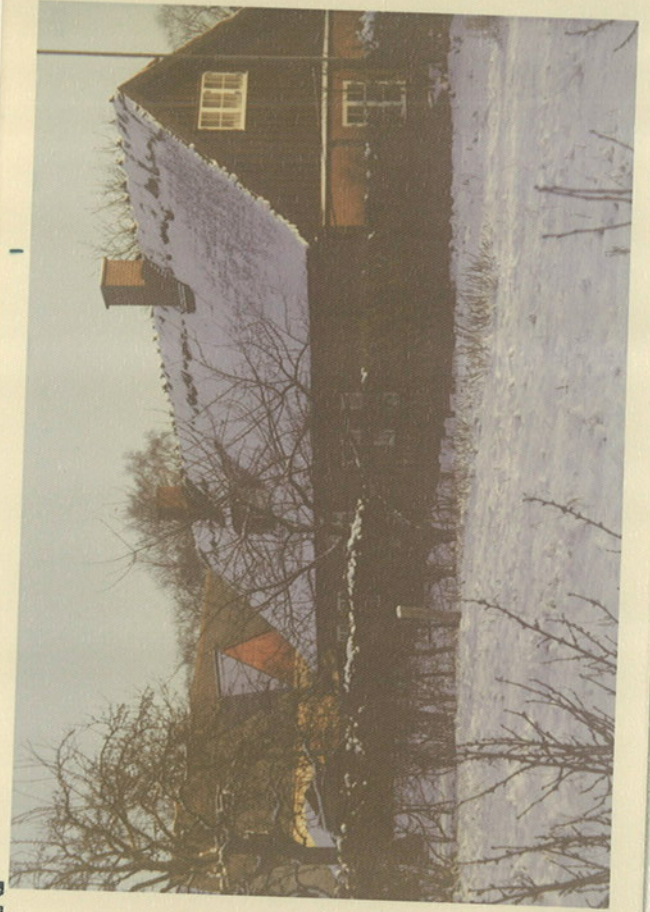
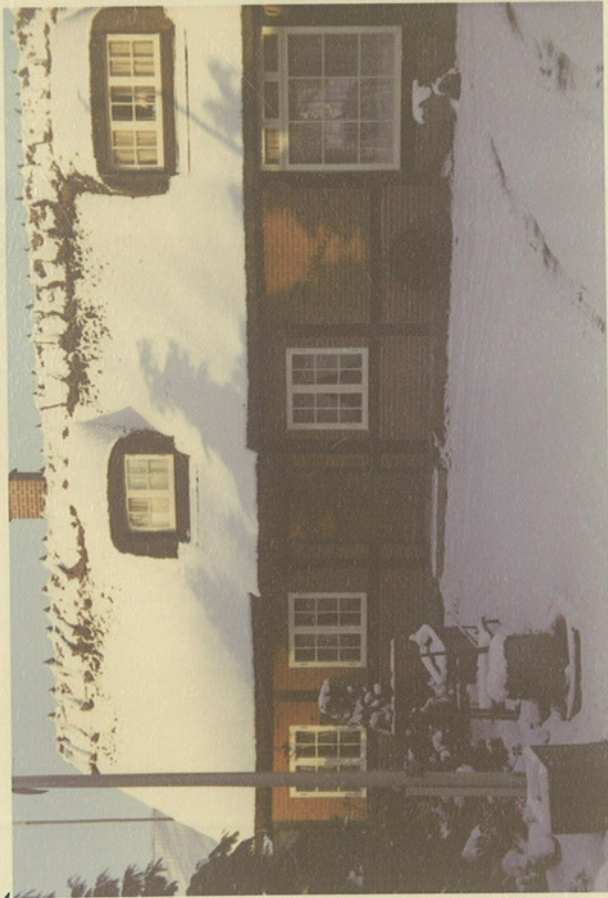
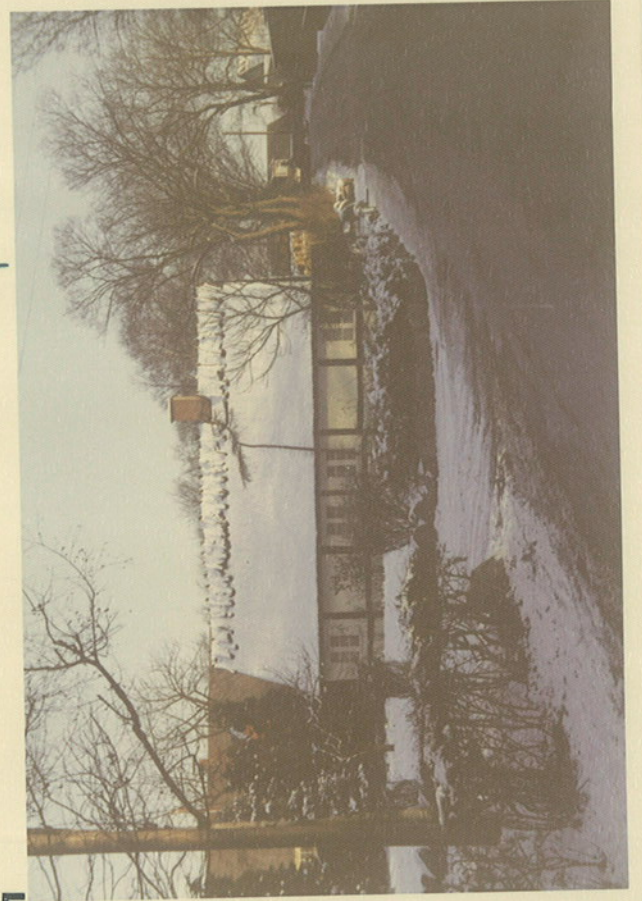
Lb.nr. 13.

Forhus der ligger vinkelret på Bygaden er et lille bindingsværkshus udfyldt med berappet hvidkalket murværk. Bindingsværk sorttjæret.

Tagkonstruktionen er tækket med strå, kiphalm og kragetræer. Nymuret skorsten i røde sten med betonkrave.

Brunmalede trægavle.

Originale vinduer og døre. Hvidmalede sprossevinduer.

Baghuset, beboelseshuset, ligger parallelt med Bygaden og består af bindingsværkskonstruktion udfyldt med røde blanke mursten. Bindingsværket er sværtet brunt.

Tagkonstruktionen er tækket med strå. Kiphalm og kragetræer. Karakteristiske kviste tækket med strå (stråene løber med ud). Gavlene er beklædt med "1 på 2" beklædning, der er brunsværtet. Originale små sprossevinduer over alt på nær 2 blomstervinduer i stuen. (De er dog prøvet indpasset).

Skorstene i røde blanke sten med betonkrave.

Vedligeholdelse : Over middel.

Udseende : Husene optræder med et flot ydre, omend de ikke er originale, så er de ved restaureringen tilstræbt indpasset i landsbymiljøet, hvilket er lykkedes fuldt ud, minus skorstenene og blomstervinduer.

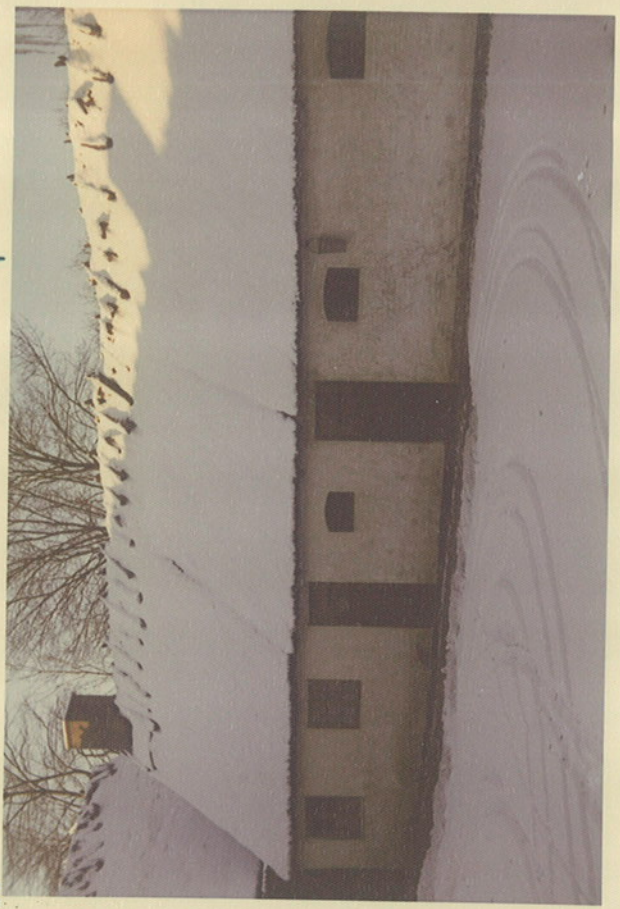
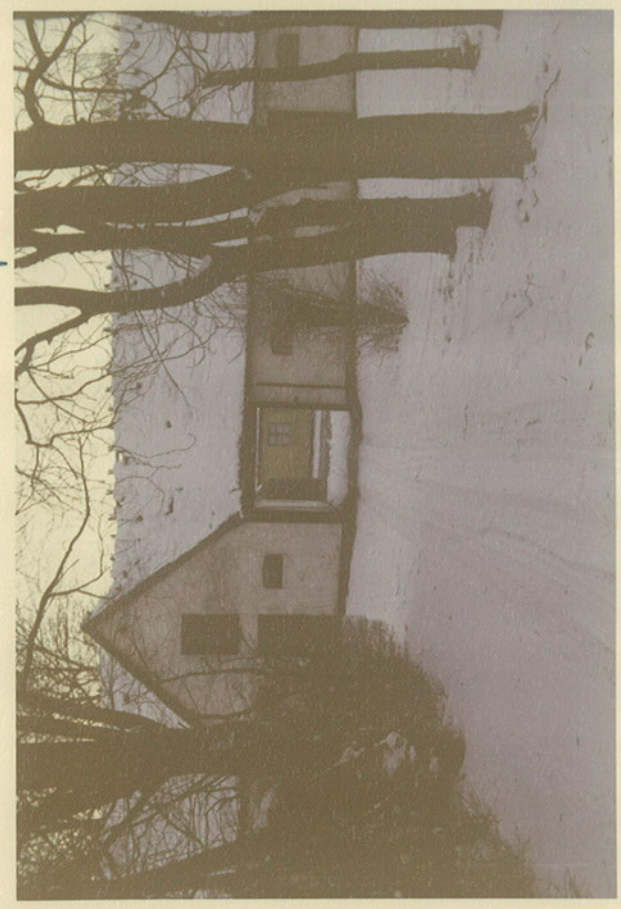
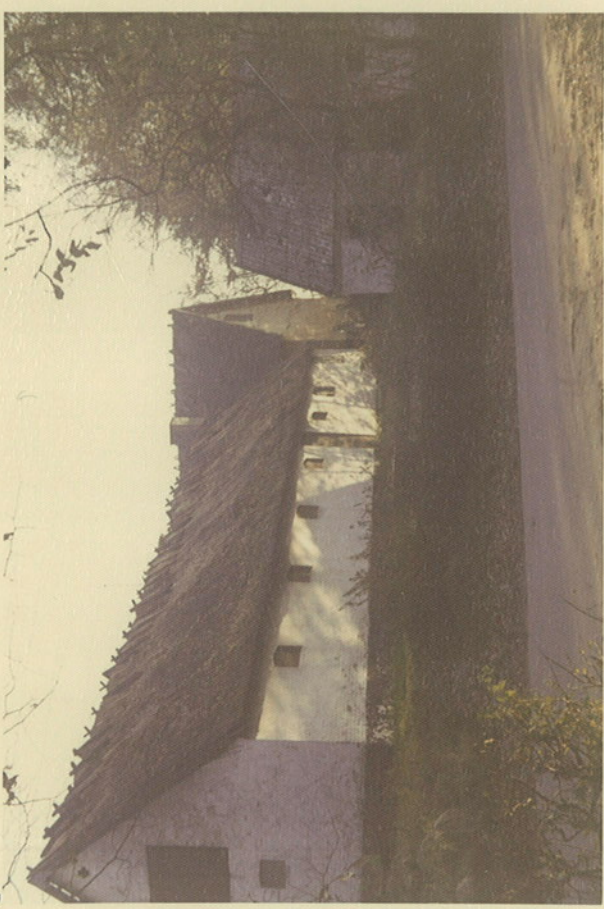
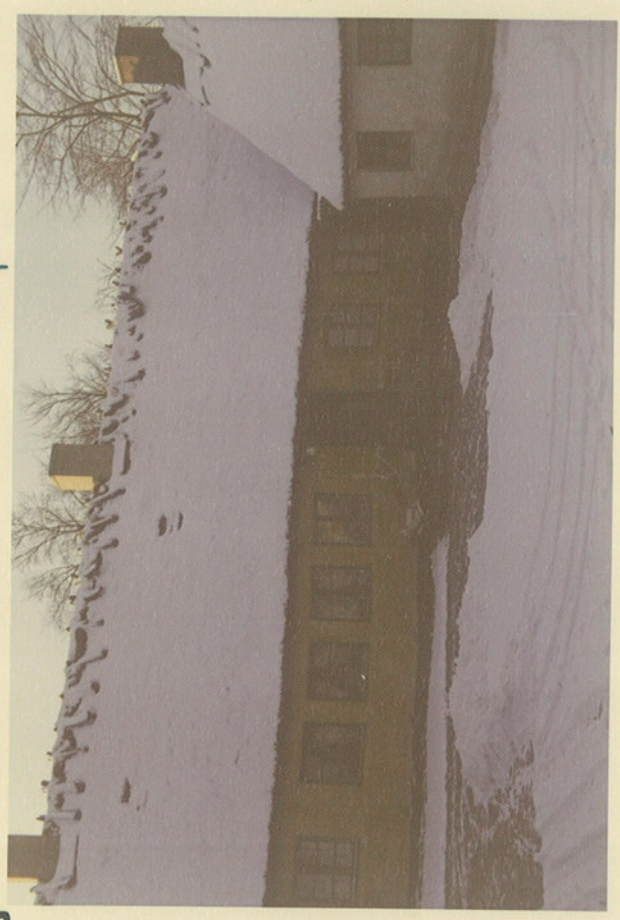
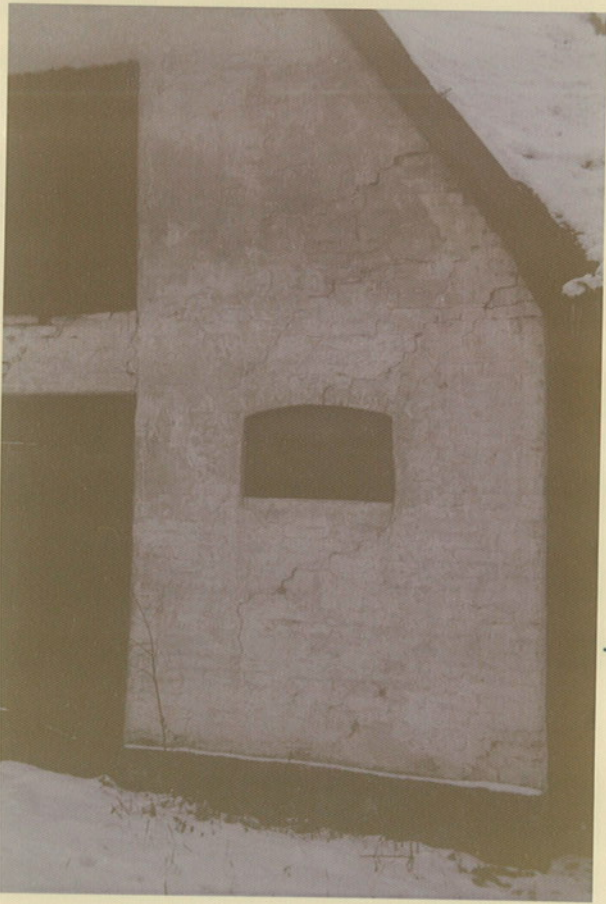
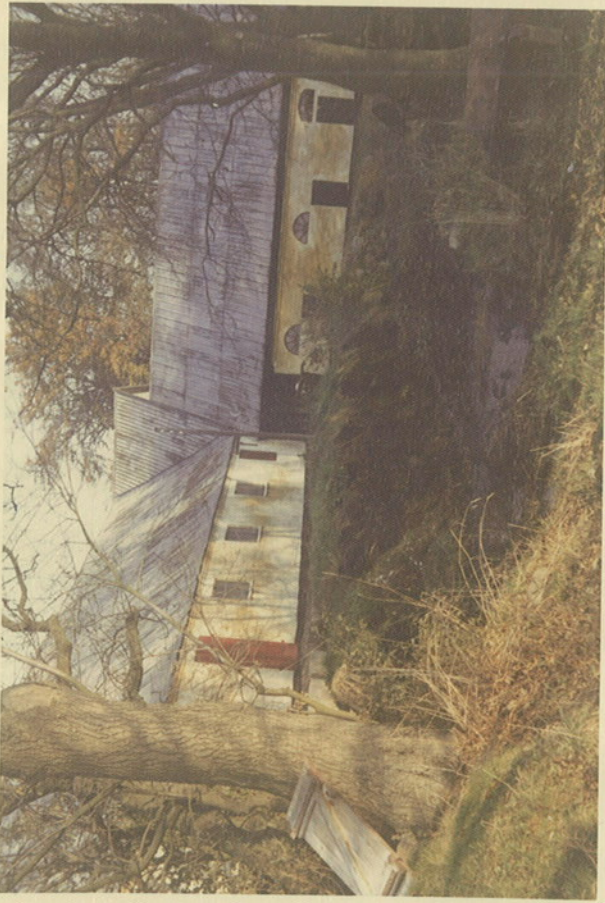
Lb.nr. 14.

5-længet gård med vognport mod nord.

Nord-øst- og vestlængerne er grundmurede berappede og hvidkalkede bygninger, mens sydlængen, stuehuset, er opført i bindingsværk udfyldt med gulkalket berappet murværk, iflg. Sjællandsk byggeskik, er også bindingsværket overkalket. Sorte sokler overalt.

Hele tagkonstruktionen er tækket med strå med kiphalm og krage-trær.

Murede gavle overalt.

Forholdsvis nyopmurede skorstene.

Originale vinduer og døre overalt. Grønmalede i stuehuset ellers ubestemmeligt farvevalg.

Vedligeholdelse: Under middel.

Som et billede viser slår mange af murene revner og visse steder truer de med at styrte ud. Der bør tages modforholdsregler herfor hurtigst muligt.

Udseende : Gården er i stor forfald. Det er meget kedeligt, idet gården kunne fremtræde som den pæneste gård i landsbyen. Den trænger til omfattende restaurering.

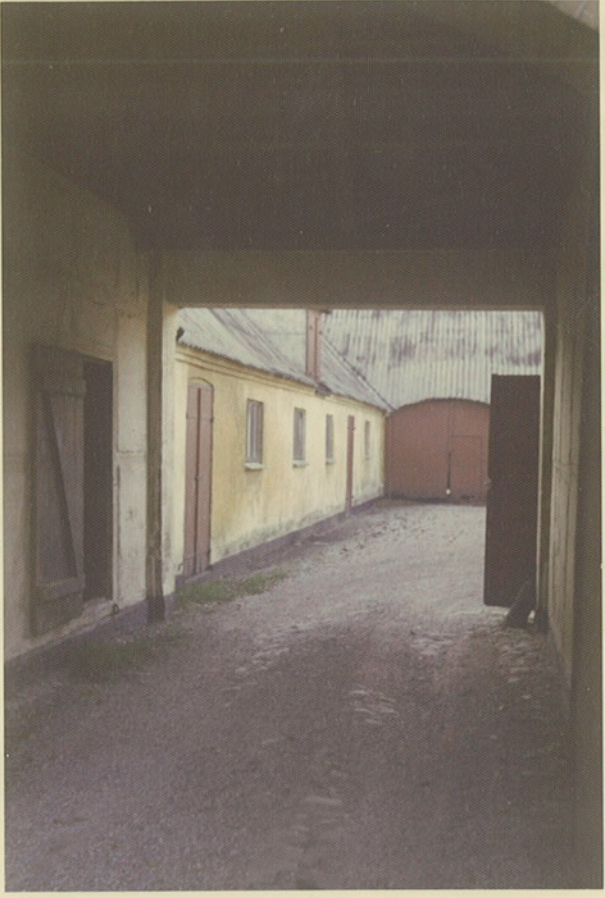
Lb.nr. 15.

5-længet gård opført i gule teglsten. Nogle længer er berappet og gulkalket. Det gælder den sydlige og de østlige længer.

Bindingsværkskonstruktion i vognporten.

Tagkonstruktionen er beklædt med hvidgrå pandeplader, undtagen stuehuset der er beklædt med grå skifereternit.

Originale vinduer, døre og porte. I stuehuset grønmalet, i den sydøstlige sortmalet, ellers er resten svenskrød.

Vedligeholdelse : Middel.

Udseende : Sikkert originalt udseende, men det kan anbefales at brændeskur og udbygning på vestsiden nedrives, idet de skæmmer bygningerne.

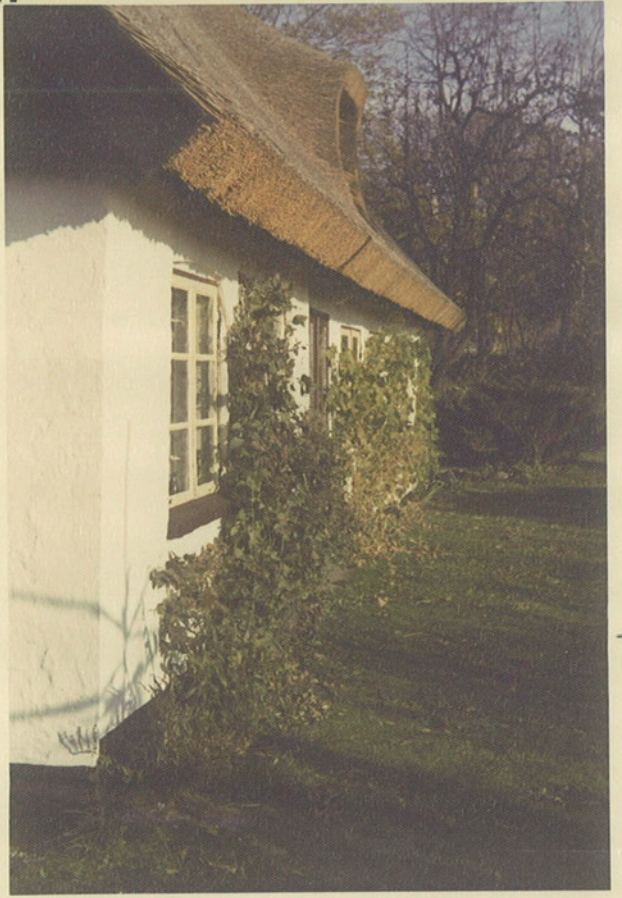
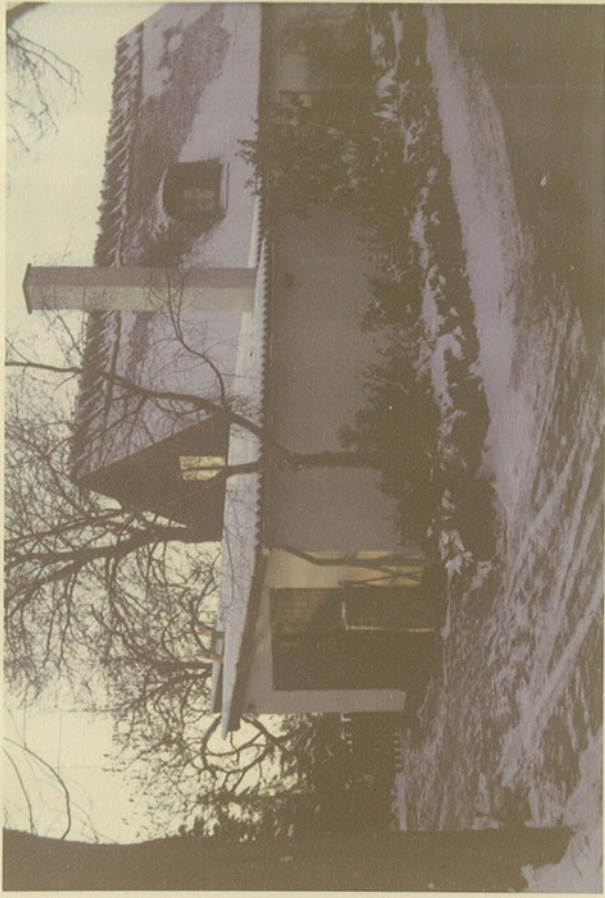
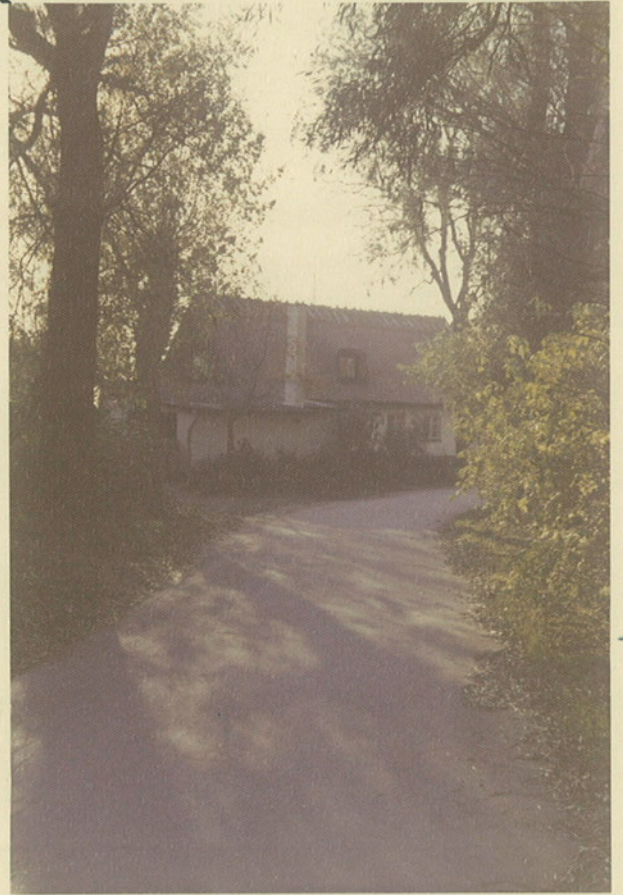
Lb.nr. 16.

Begge bygninger er grundmuret, pudsede og hvidkalkede.

Stuehusets tagkonstruktion er tækket med strå og med indbygget kviste på hver tagside.

Kragetræer i kippen.

Træbeklædte gavle.

Originale vinduer og døre, der er malet i beige og brune farver.

Udhuset har tagpap på taget. Tjæret utallige gange.

Karakteristisk høj skorsten (af hensyn til stråtag).

Vedligeholdelse : Over middel.

Udseende : Sikkert originalt.

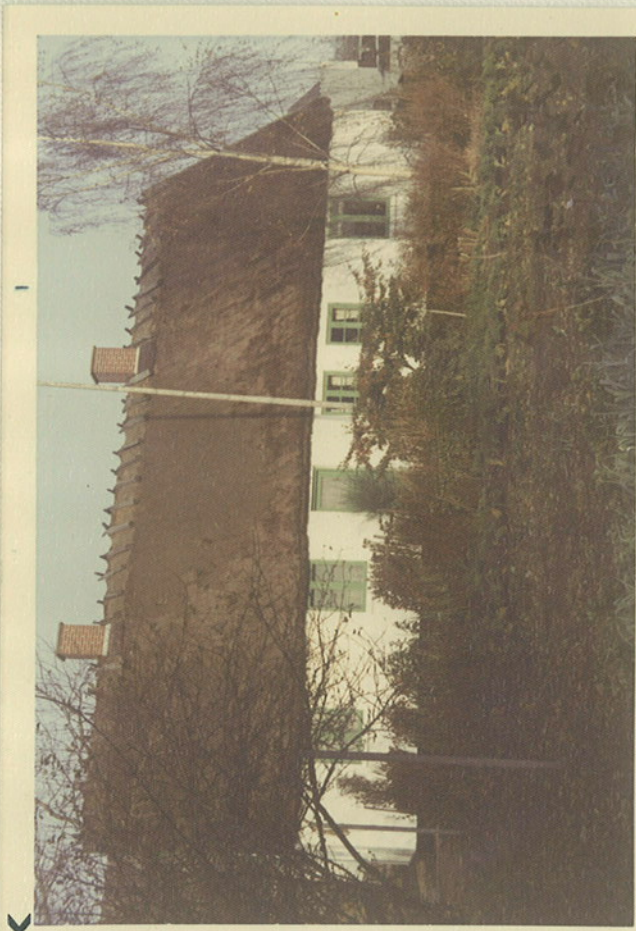
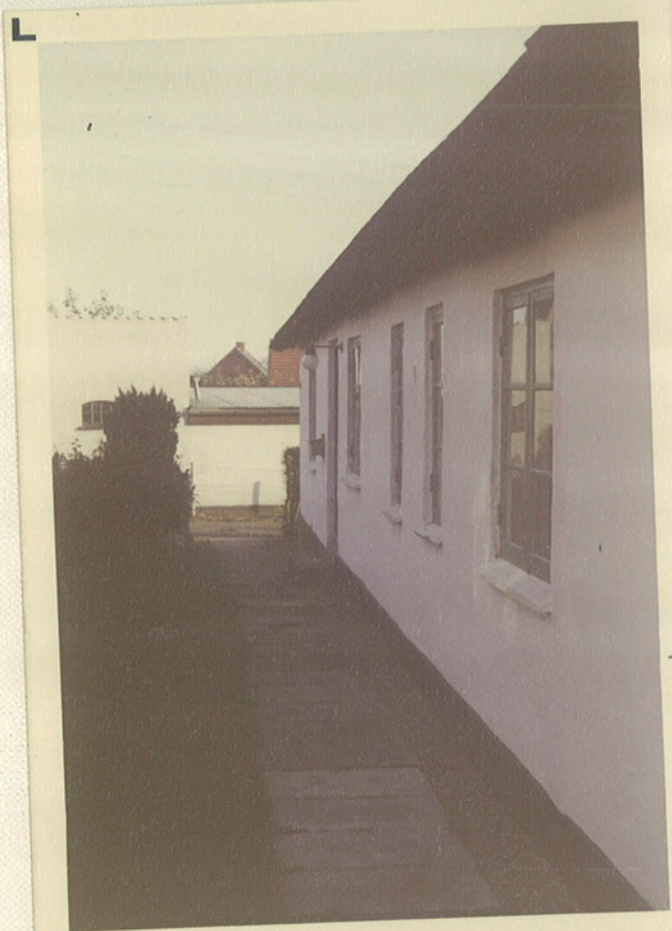
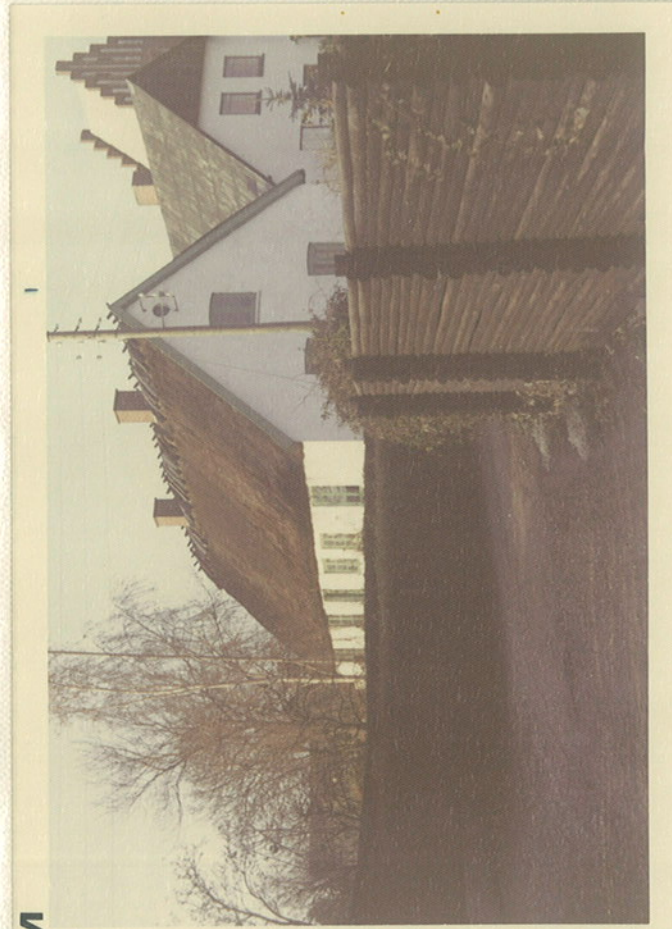
Lb.nr. 17

Grundmuret - Berappet/pudset - og hvidkalket bygning.

Betonsokkel der er sorttjæret.

Tagkonstruktionen er ~~t~~ækket med strå. I kippen er udlagt kra-  
getræer.

Originale vinduer og døre, der er malet lysegrønne, dog er 1  
vindue i vestgavl tilmuret.

2 forholdsvis nyopførte skorstene i røde mursten med betonkra-  
ve foroven.

Vedligeholdelse: Over middel.

Udseende : Sikker originalt, dog minus at de 2 skorste-  
ne ikke er tilbageført i oprindelig skikkel-  
se.

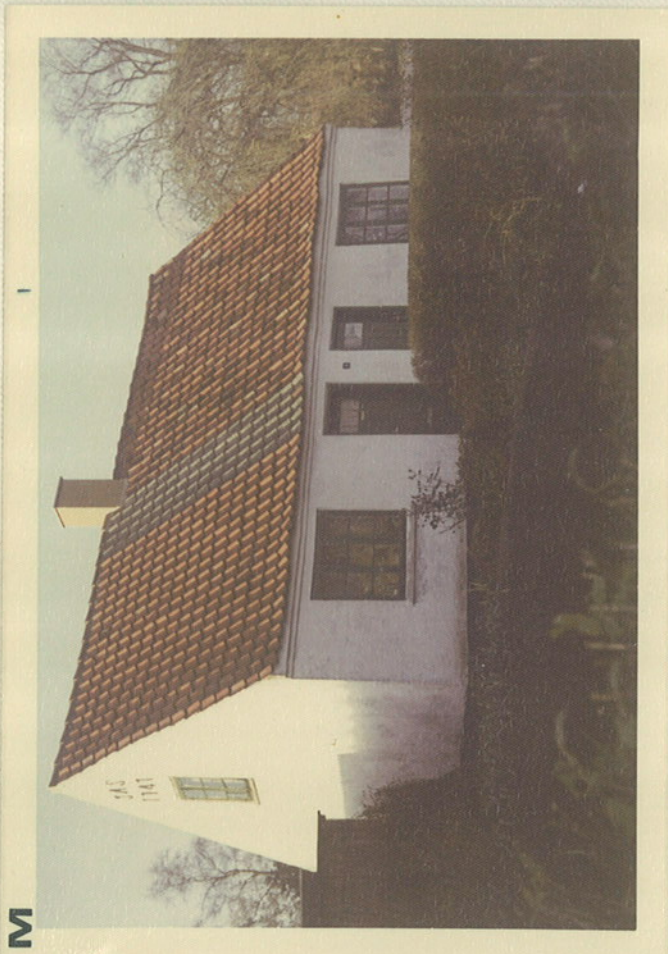
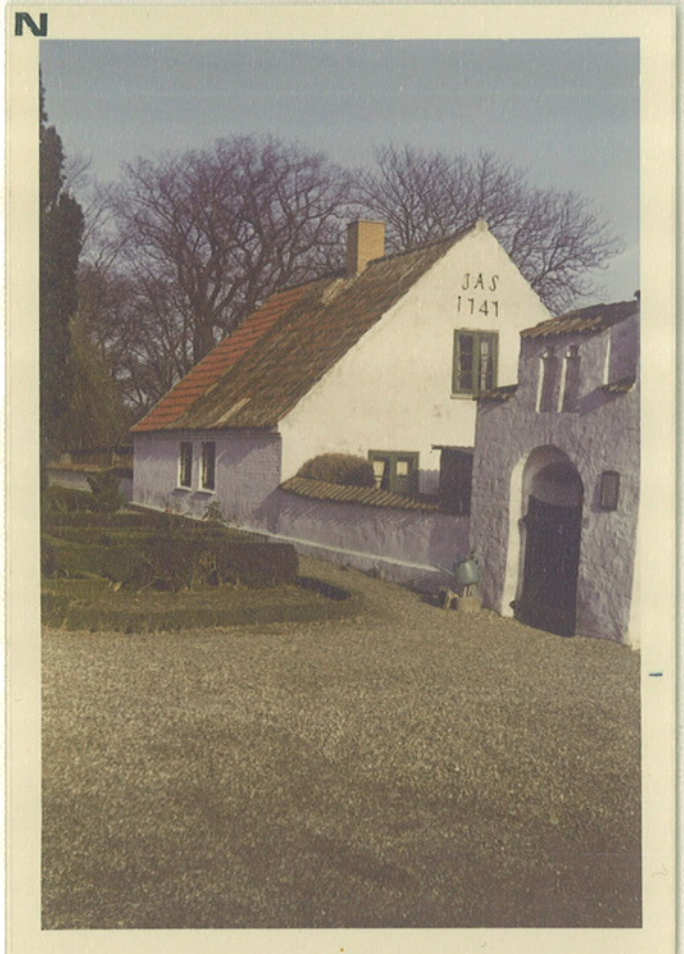
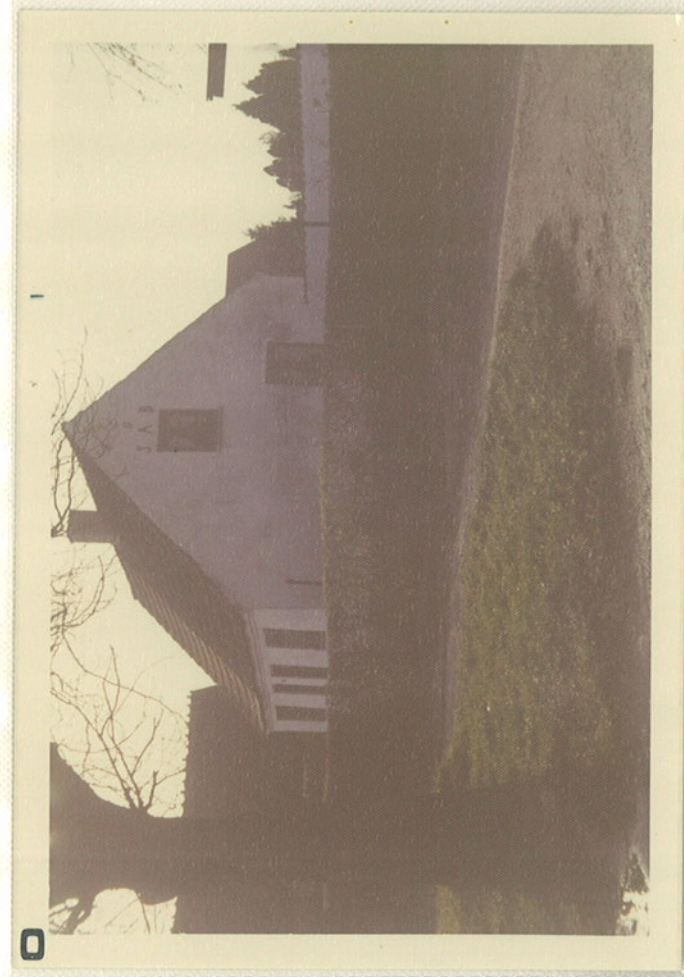
Lb.nr. 18.

Grundmuret berappet og hvidkalket bygning, opført på pudset  
murstenssokkel der er tjæret sort.

Rødt teglstenstag.

Originale vinduer og døre, der er grønmaledede.

Karakteristisk sammenbygning af kirkegårdsmur og hus.

Der er udskiftning af tegl under udførelse.

Der er udført ny skorsten.

Vedligeholdelse : Middel.

Udseende : Ikke originalt udseende, minus tegltag (i stedet stråtag).  
Minus skorsten.

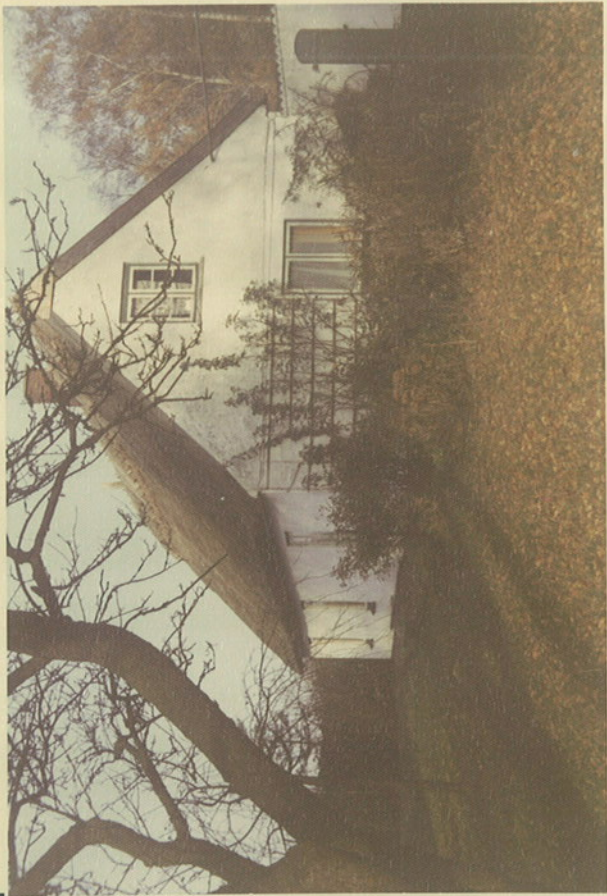
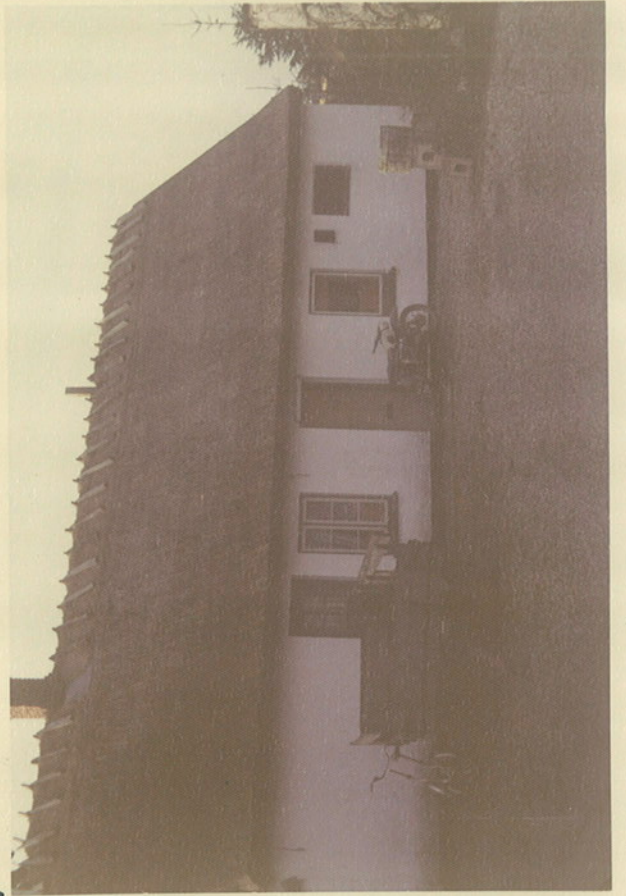
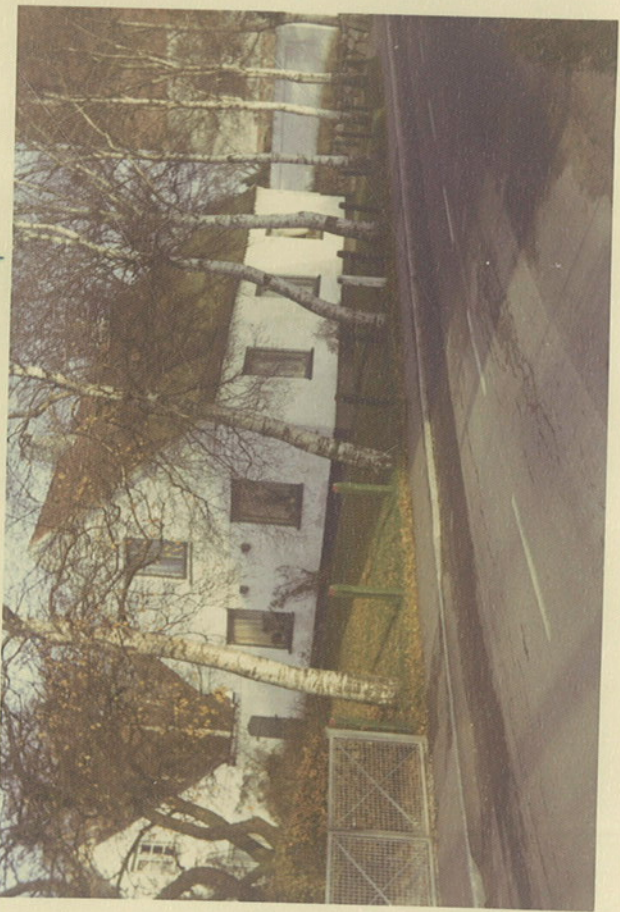
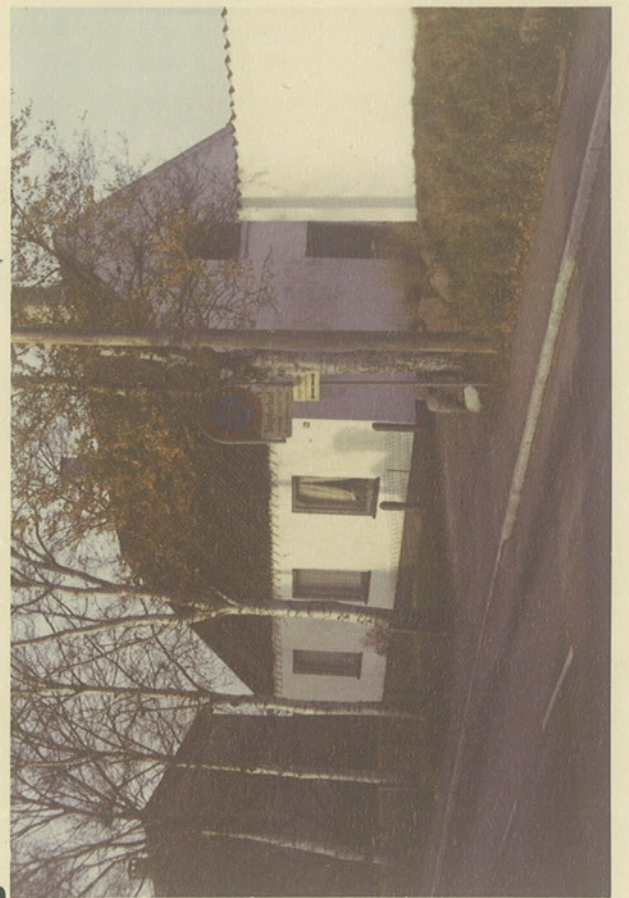
Lb.nr. 19.

Den sydlige bygning (parallelt med Bygaden) er et grundmuret - pudset og hvidkalket hus opført på sorttjæret betonsokkel.

Røde tegl på taget.

Vinduer og døre er udskiftet.

Baghuset, der ligger vinkelret på Bygaden er ligeledes en grundmuret, berappet og hvidkalket bygning.

Sorttjæret sokkel.

Tagkonstruktionen er tækket med strå. Kiphalm og kragetræer.

Vinduer og døre er en blanding mellem nyt og gammelt.

Skorsten opmuret i røde sten.

Vedligeholdelse : Middel.

Udseende : Husene er sammenbygget med en havemur. Husene er ikke harmoniske sammen, men passer meget godt ind i miljøet omkring kirken.

Minus vinduer og døre.

Minus tegl på forhuset.
