Bygningsregistrering

MARBJERG BY

BYGNINGSREGISTRANT

Juli 1993, Høje-Taastrup

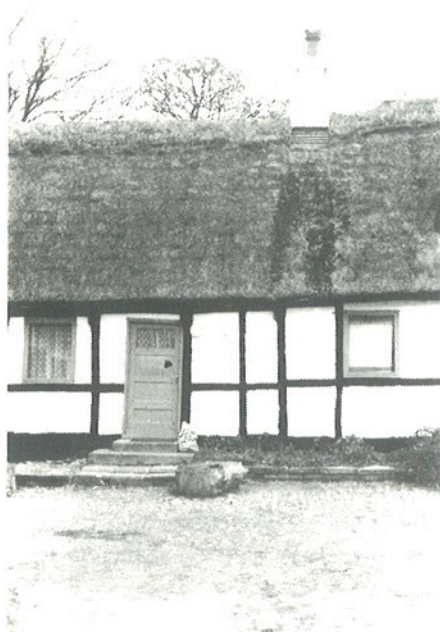
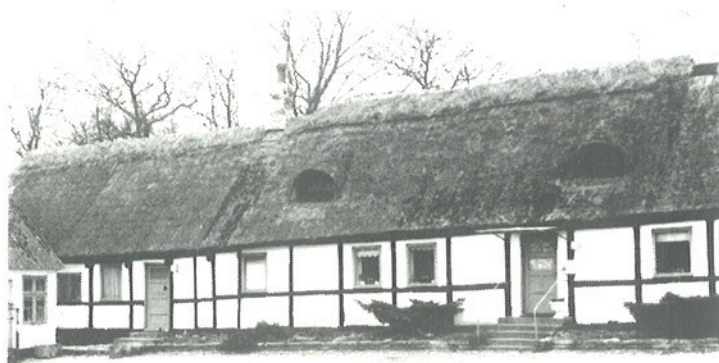
MAGLEMOSEVEJ 1 - GRØNNEBJERG GÅRD
Matr. nr. 9a

Et gårdanlæg med et imponerende stuehus, der viser spor fra forskellige perioders byggeskik. Helheden virker noget forsømt, men vedligeholdelsesmæssigt ikke egentlig kritisk - men gården befinder sig på et punkt, hvor der snart skal tages fat.

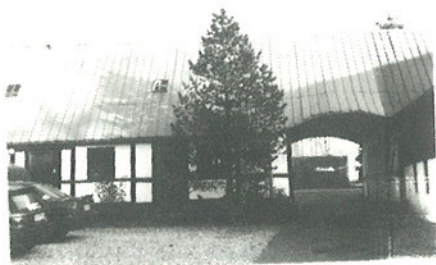
MAGLEMOSEVEJ 3 - MAGLEHØJGÅRD
Matr. nr. 8k

Kommentar: Et af de allerfineste, velbevarede gårdanlæg i Marbjerg. Udviklingen har desværre også her krævet sit; alle vinduerne er udskiftet, men heldigvis er der inde mod gårdspladsen bevaret to af de gamle døre. Det eneste sted i Marbjerg, hvor disse oprindelige døre er bevaret.

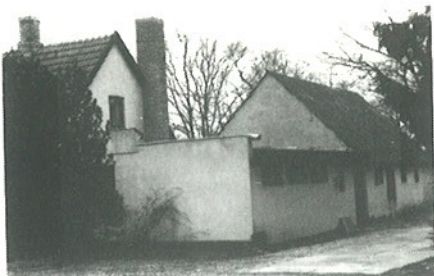
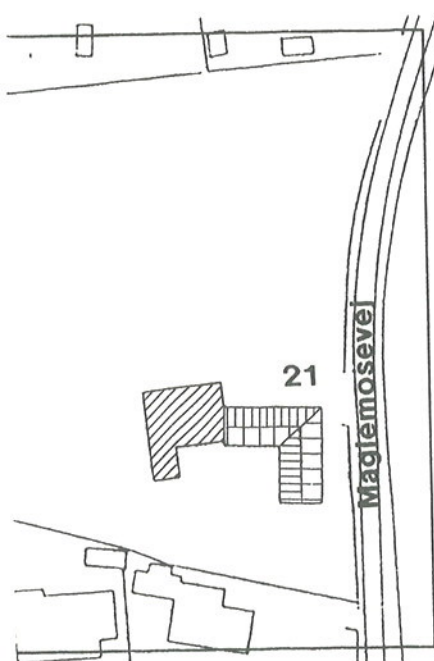
MAGLEMOSEVEJ 21
Matr. nr. 7d

Kommentar: anlægget er dejligt og har oprindeligt været helstøbt, men de senere ændringer, bla. de nye vinduer og sammenbygningen af stuehus og stald, er uheldige.

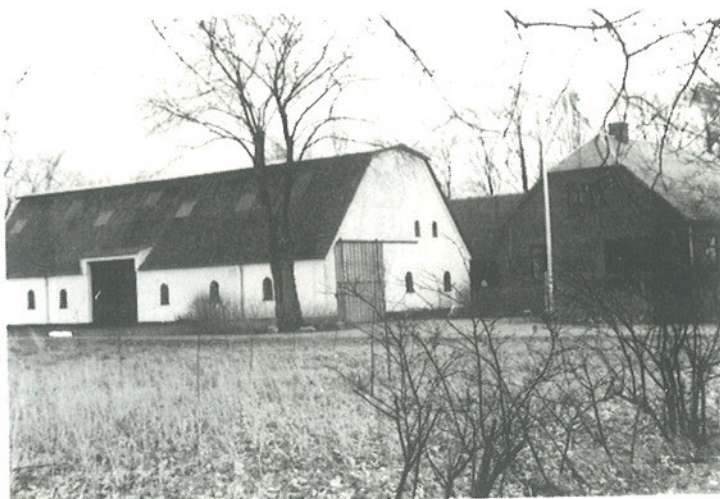
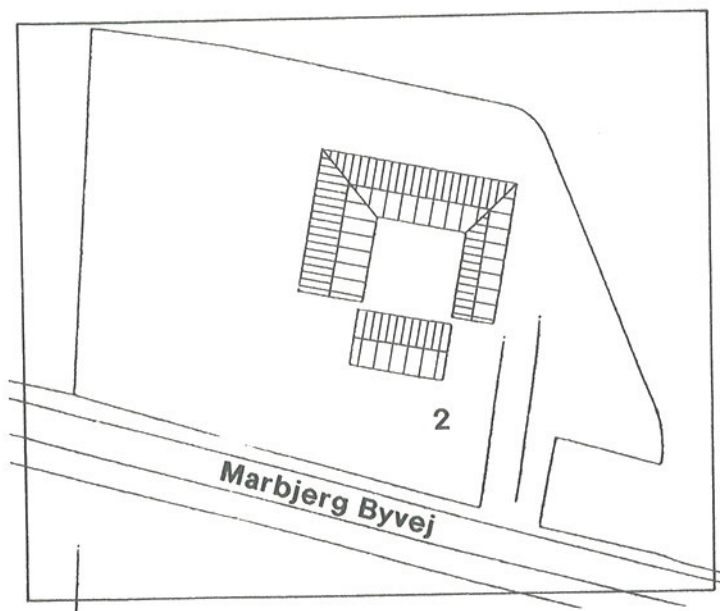
MARBJERG BYVEJ 2 - RAVNSAGERGÅRD
Matr. nr. 8b

Kommentar: Fint, helstøbt anlæg fra sin tid; de nye døre og vinduer i hovedhuset kunne dog med fordel ved en evt. udskiftning erstattes af nogle mere korrekt udformede.

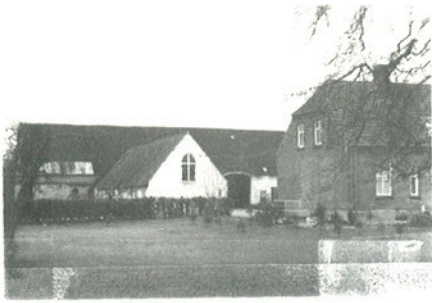
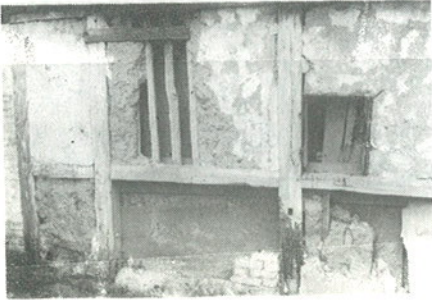
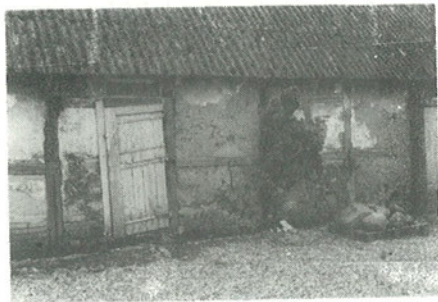
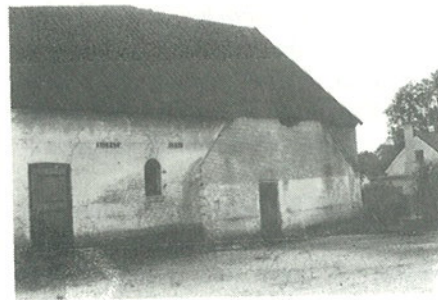
Nordsiden: Fem fag vinduer med ét dørfag ud til en nyere, hvidmalet træterrasse, hævet over jorden med fire trin. Et tophængt kældervindue i sokkelen. I taget tre ovenlysvinduer.

Vestgavlen: I stuen en to-føjet havedør ud til stor, hvidmalet træterrasse, hævet over jorden med seks trin. Havedøren har fire ruder i hver fløj. I overetagen to vinduer. Også her *trekvartvalm* og *strømskifter*.

Staldlænge med gavlene i nord og syd. Vinkelret på huset ligger en mindst 14 fag lang længe; de 11 fag er bindingsværk, mens de nordligste fag er omsat i grundmur af grå cementsten (løbere) på støbt sokkel. Taget langt med grå *asbestcementplader*. Bindingsværket står på en lav *syld*. *Gennemstukne*, tjærede bjælker med *løsholte*. *Tavlene* næsten overalt med *lerklining*, dog mangelfuld kalkning.

Vestsiden: Otte fag bindingsværk med gennemstukne bjælker med *tagrem*, dog ingen *fodrem*; ret højtsiddende, fornaglede løsholte, tjæret syld. Usædvanlig fin tømmernummerering med romertal. Adskilte tavler med *støjer* og lerklining. I 7. fag fra syd en enkelt, *glammet* bjælke. Vindue, to-rammet med små ruder og nyere beslag, har rundet *lodpost* (en snedkerdetalje fra 1700-tallets midte). I den grundmurede del er én *revledør* samt to-rammet vindue uden profil på lodpost og karm - kan være fra 40'erne
 Nordgavlen: Flot fire-rammet vindue med halvcirkulær afslutning foroven, otte ruder i underrammerne og fire i overrammerne. Genanvendt kirkevindue? Stik over vinduet.

Østsiden: Både stolpe, løsholt og samlinger ved tagremmen har tømmernumre. Her spor af blå maling og tidligere kalkning over både tavler og bindingsværk med mange lag hvid og nogle lag gul kalk. Bindingsværket er idag tjæret. I den grundmurede del to to-rammede, tre-rudede vinduer som på vestsiden. Stik over begge vinduer samt støbte sålbænke. Ingen tagrender.

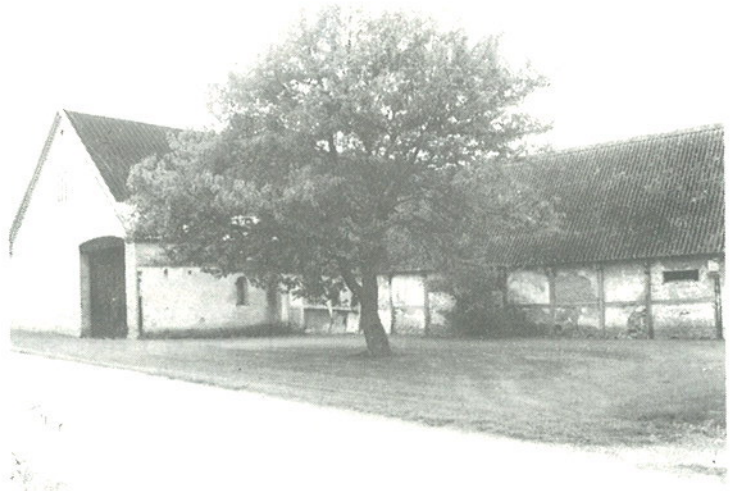
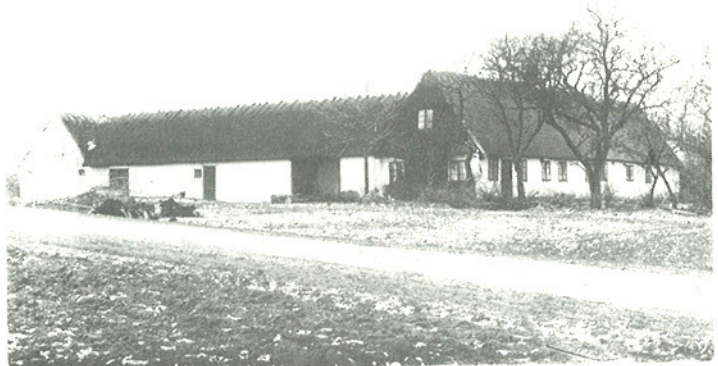
Sydlængen - laden.

Sammenbygget med stalden i en ret vinkel, en stor grundmuret lade i gule sten med gavlene i øst og vest.

Over en let udkraget sokkel af gule sten i *krydsforbandt*. Savsnitsgesims med omløbende hjørner i gavlen. Sadeltag med *pandeplader*. I østgavlen: Stor port med fladbuet helstenstik, egeoverligger samt tofløjet revleport af brædder med profil i den ene side, malet med brun træbeskyttelse. I toptrekanten tre smalle, høje blændinger med trappeformet afslutning foroven og med sålbænke i bunden. Øverst et cirkulært, muret hul. Nyere, imprægnerede *vindskeder*.

Sydsiden: I midten en stor buet port. Portens stik skærer sig op over gesimsen. Oprindeligt otte høje vinduer med halvcirkulære afslutninger. Vinduer vest for porten er delvis tilmuret. Vinduernes sålbænke af kantstillede sten. Vest for porten fire vandrette udluftningsriste af kantstillede sten i murværket. Vest for porten fremkommer et højt fundament af kampesten på grund af terrænets fald.

Vestgavlen: Som østgavlen med portbue og stik. Skydeporten forsvundet, også her er de tidligere beskrevne udluftningsriste.

Nordsiden: En stor buet port som i syd. Overfor denne to vinduer som i syd. Vest for porten var oprindeligt en revledør uden stik. To udluftningsriste. I facaden er spor efter den nedrevne vestlænge, der efter det oplyste, er nedrevet for nylig, da bygningen var sammenstyrtet. I denne del af facaden, der har være skjult af sidelængen er et oprindeligt dørhul; her en nyere, beklædt dør med brun træbeskyttelse. Laden er ind mod gårdspladsen gulkalket med sorttjæret syld. I kippen en vindfløj med årstallet 1882.

Kommentar: Et noget ombygget og beskåret gårdanlæg, der imidlertid har bevaret en del af den gamle østre længe. Selvsamme længes vedligeholdelsestilstand er meget kritisk, resten af bebyggelsen er i nogenlunde stand.

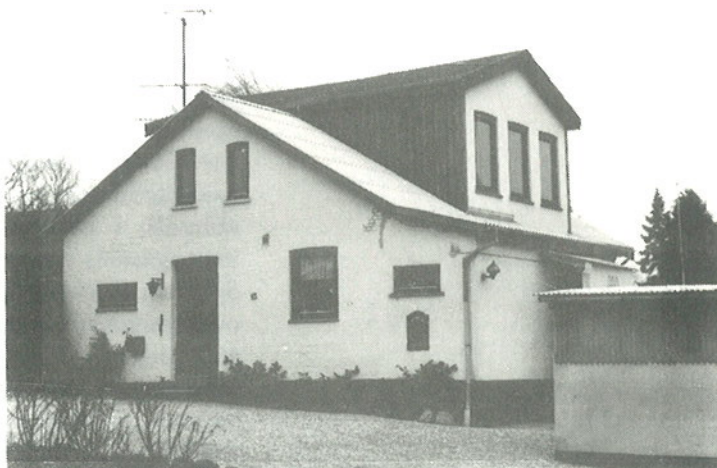
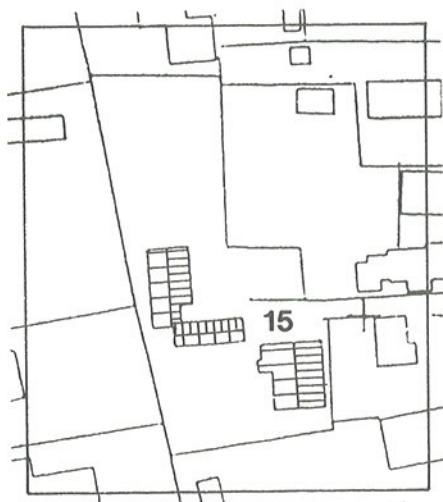
SMEDEVÆNGET 15 - "VILLAEN"
Matr. nr. 18d

Enfamiliehus i én etage med udnyttet tagetage, opført 1888, ifølge BBR.

Høj, støbt, let fremspringende, sorttjæret sokkel. Herover grundmuret i *blokforbandt*, hvidmalet. *Sadeltag* beklædt med grå *asbestcementplader* og tagrender af PVC.

Store dobbelte *vindskeder* med sort træbeskyttelse. Det kan ses, at der oprindeligt må have været en gesims. Gesimsen er idag skjult af nye inddækninger omkring tagfoden.

På hver langside er en stor *gavlkvist*, der springer en halv sten frem i facaden. Gavlkvisten har *sadeltag* med flad taghældning; *flunkerne* er beklædt med trykimprægneret *en-på-to* beklædning; ligesom alle *vindskeder* er nye trykimprægnerede, ru, pløjede brædder. Ingen skorsten.

Nye termovinduer, vippe-, top- samt sidehængte, brunmalede i de oprindelige brede, fladbuede vindueshuller med *helstensstik* over. Støbte *cementsålbænke* ved vinduer. Hoveddøren nyere med fast glasparti på siden og med brunmalet, *glat fylding* over med glas i overdelen.

Kommentar: Bygningen har kulturhistorisk betydning. Dens fremtoning idag er meget præget af moderniseringer, der tilslører de oprindelige træk.

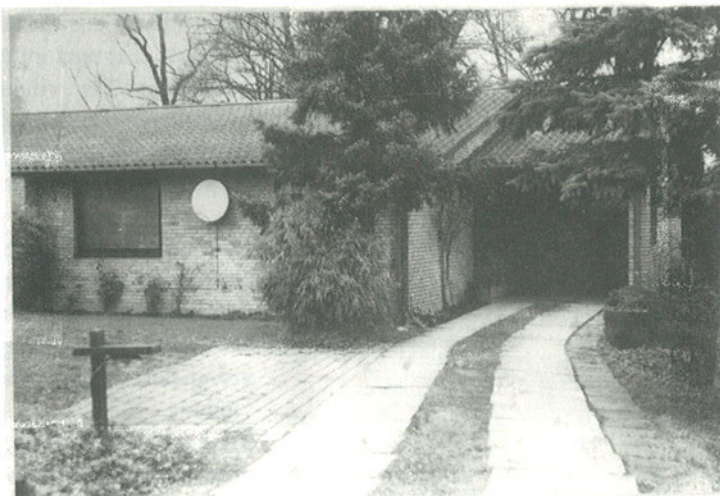
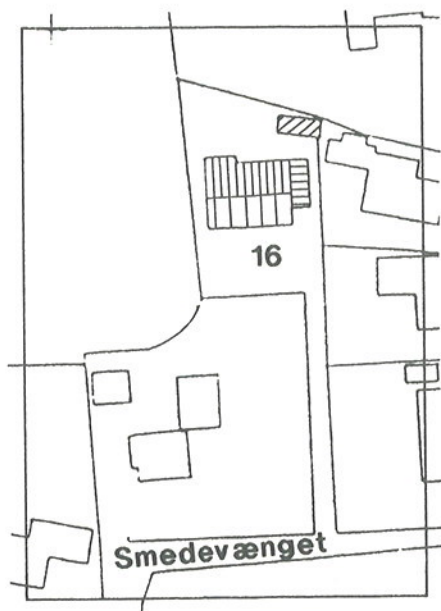
SMEDEVÆNGET 16
Matr. nr. 7ah

Enfamiliehus, opført 1968 ifølge BBR.

Grundmuret hus med gavlene i øst og vest, med carport tilbygget i østenden.

Støbt sokkel, gule sten i løberforbandt. Stort tagudhæng, vindskeder med sort træbeskyttelse. Tag af sorte asbestcementplacder, tagrender af PVC. Vinduerne tophængte, én-rudede, med brun træbeskyttelse. Sålænke af brune klinker.

Kommentar: Helstøbt hus i parcelhusstil.

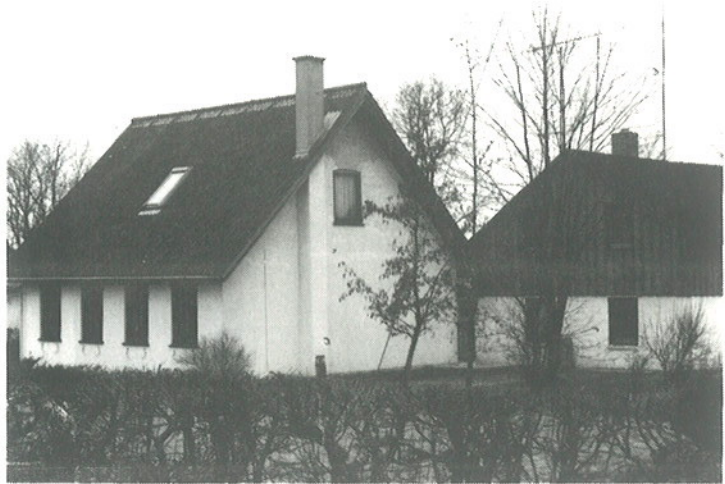
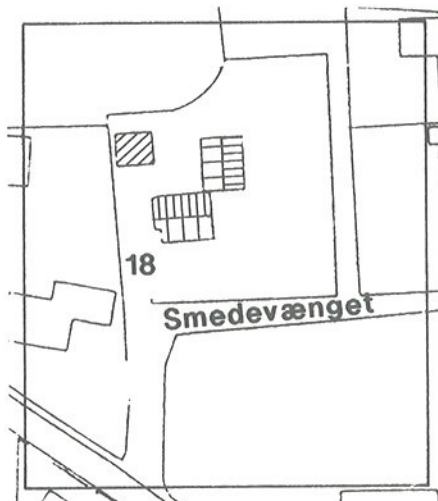
SMEDEVÆNGET 18
Matr. nr. 7p

Enfamiliehus med udhus, opført 1904 ifølge BBR.

Grundmuret hus, beliggende med gavlene øst-vest. Støbt, sortmalet sokkel. Grundmuret, pudset, hvidmalet. *Sadeltag* med tagudhæng, beklædt med sorte *asbestcementplader*. Nyere vinduer i oprindelige vindueshuller med *stik*. Ved *overgavlen* er *udkraget* lisén med markering ved hjørne, oprindelig formentlig en tre-ledet gesims her, nu forsvundet under det nye tag.

Vestsiden: Ét vindue i *overgavlens* top samt *udskud*. Udskud af nye gule sten, pt. upudset. Fladt tag kantet med røde vingeteglen - en altan?

Kommentar: Et fint, men desværre også meget ombygget eksempel på et lille husmandssted fra århundredeskiftet. Velholdt anlæg.

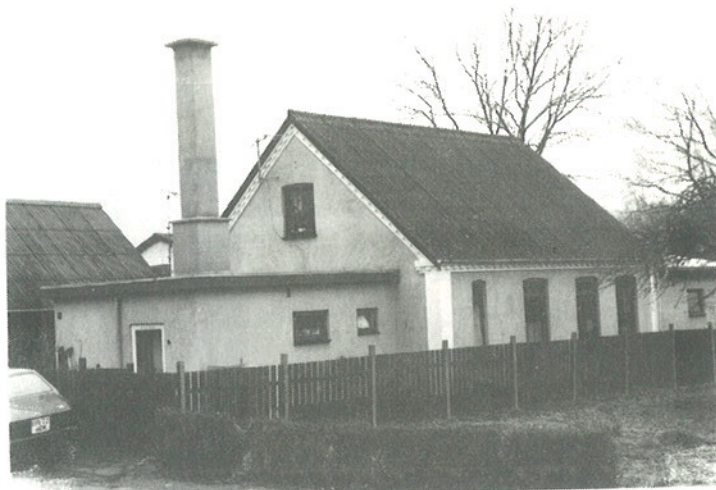
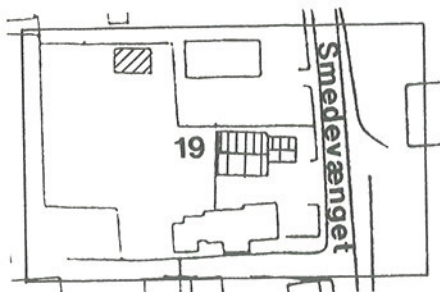
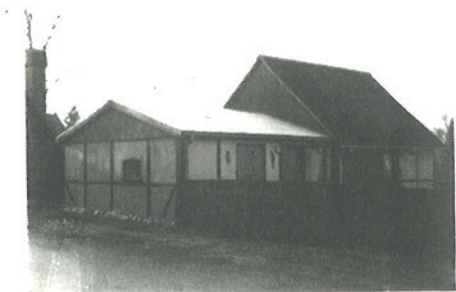
SMEDEVÆNGET 19

Enfamiliehus i én etage med udnyttet tagetage, opført 1901, ifølge BBR. Tilbygninger i øst- og vestgavl. I sydskellet en bindingsværkslænge, indeholdende garage, værksted og fuglevoliere.

Grundmuret, pudset hus, gulmalet med hvide hjørnemarkeringer og hvide taggesimser med *sparrenkop-* og *tandsnitbort*, der løber omkring gavlen. *Sadeltag*, beklædt med sort *asbestcementplader*, sorte *vindskeder* samt tagrender af PVC. Ingen skorsten. Fladbuede vinduesstik, heri nye termovinduer dels faste, dels med oplukkelig overrude, brunmalede. Støbte, sortmalede *sålbænke*. Nyere døre med glat *fylding* forneden og rude øverst, malet med sort eller brun træbeskyttelse.

Bindingsværksbygning med gulmalede *tavl* og sortmalet, rustikeret bindingsværk (der er skåret riller i det) på *syld* af sorttjærede marksten. Overgavle af træplader med bræddemønster. Taget dækket af klart bølgeplasttag. Mod øst et ældre støbejernsvindue, sortmalet ligesom sålbænkene, der er af kanstillede sten. Mod syd tre staldvinduer af samme type. Mod nord to vinduer og én dør med glas.

Bindingsværksbygning med gule *tavl* og sort bindingsværk.

Overgavle med træbeklædning, malet med brun træbeskyttelse. Sadeltag med stejl taghældning, beklædt sorte asbestcementplader. Mod nord én vippegarageport med rødbrun træbeskyttelse og én dør med glas i overdelen. Mod vest tre vinduer, heraf ét i overgavlen.

Kommentar: Længen i sydskellet har indtil for få år siden været et af de meget gamle bindingsværkshuse i byen, placeret med gavlen ud mod Smedevænget, ligesom Smedevænget 11 og 9. Den seneste modernisering har ændret meget ved det oprindelige udtryk, ligesom det grundmurede hus fra århundredeskiftet påvirkes meget af tilbygningerne. En iøvrigt velholdt ejendom.

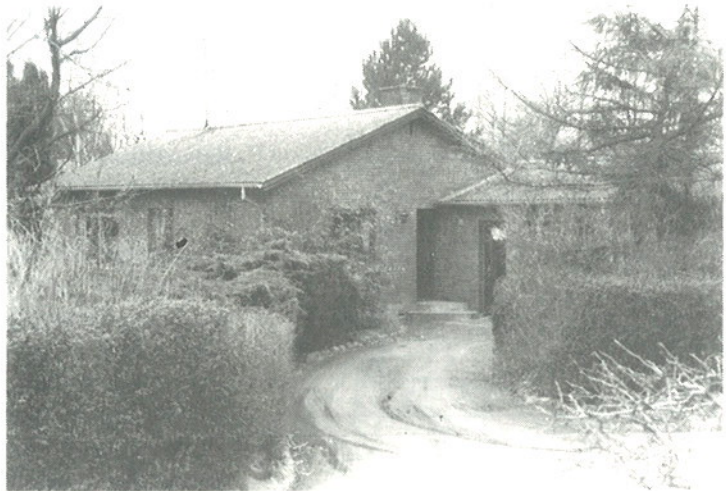
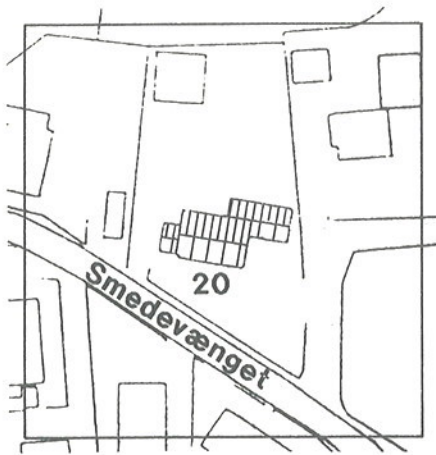
SMEDEVÆNGET 20
Matr. nr. 4e

Enfamiliehus med erhverv, opført 1959 ifølge BBR.

Grundmuret hus i én etage med delvis kælder. Gavlene orienteret mod øst og vest.

Støbt cementsokkel, herover røde sten, skiftegangen to løbere og en binder. Sadeltag med flad taghældning, lille tagudhæng, tagbeklædning asbestcementplader. Vindskeder med brun træbeskyttelse. Tophængte vinduer med én rude i hver ramme. Bræddebeklædt hoveddør.

Kommentar: Helstøbt anlæg fra perioden. Velholdt og velbygget.

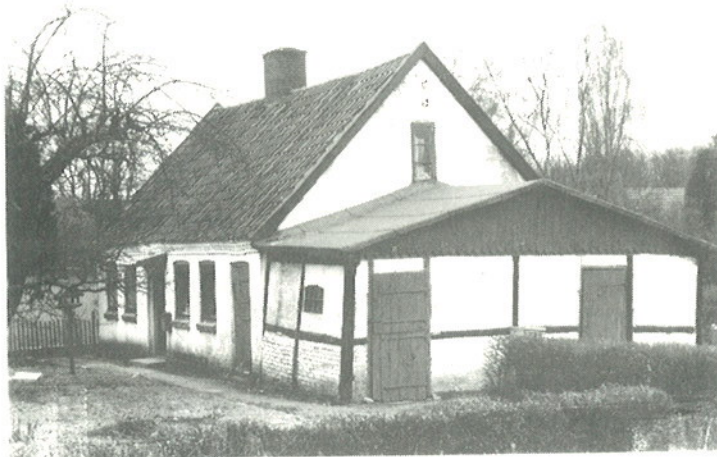
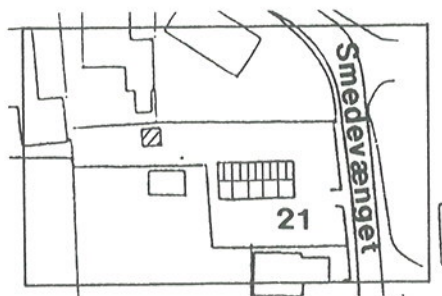
SMEDEVÆNGET 21
Matr. nr. 18b

Enfamiliehus i én etage med tilbygget stald på to fag i øst, opført 1900 ifølge BBR.

Grundmuret hus med gavlene i øst og vest. Mure af gule sten i *blokforbandt* med næsten fremstående fuger på en *udkraget*, sorttjæret murstenssokkel. Huset oprindeligt kalket gult, nu hvidt. *Gesims* af fire *skifter*, heraf et *savskifte*. *Sadeltag* med ikke helt nye, røde *vingetegl*, ingen tagrender. *Blokformet*, nyere skorsten af røde mursten med cementafdækning foroven.

Vinduerne sidder i de oprindelige fladbuede murhuller og med de oprindelige rødmaledede karme. Selve vinduerne er nyere, tophængte, en-rudede, malet med brun træbeskyttelse. *Sålbænk* af rødmaledede, kantstillede tegl. Hoveddøren ny, listebeklædt, lakeret. Alle oprindelige døre iøvrigt rødmaledede.

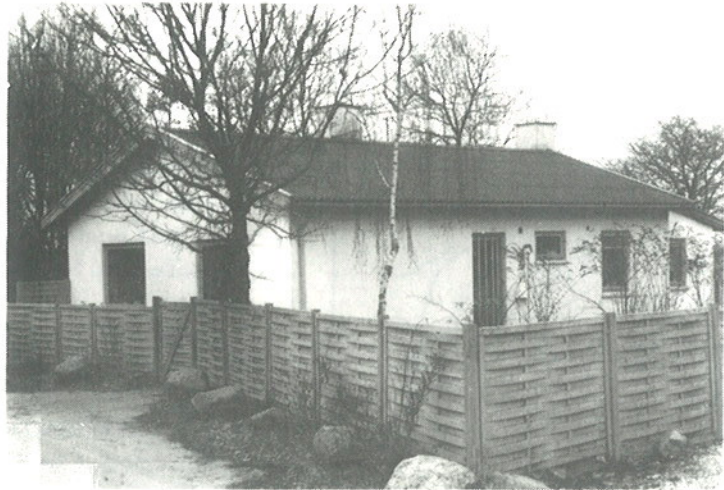
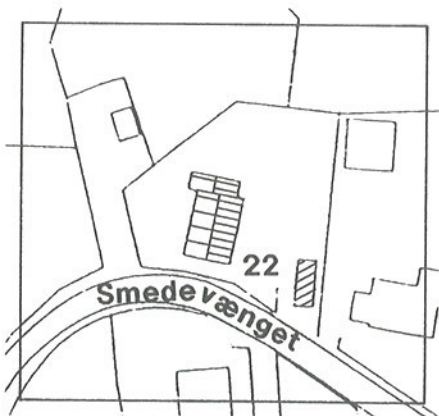
SMEDEVÆNGET 22

Enfamiliehus i én etage, opført 1958 ifølge BBR.

Grundmuret, orienteret nord-syd med gavlene, hvidpudset og hvidmalet. *Sadeltag* med lille tagudhæng, tagbeklædning sorte *asbestcementplader*, afsluttet af *vindskeder*. Alt træværk behandlet med lysegrå træbeskyttelse.

Kommentar: Meget enkelt anlæg, men velholdt.

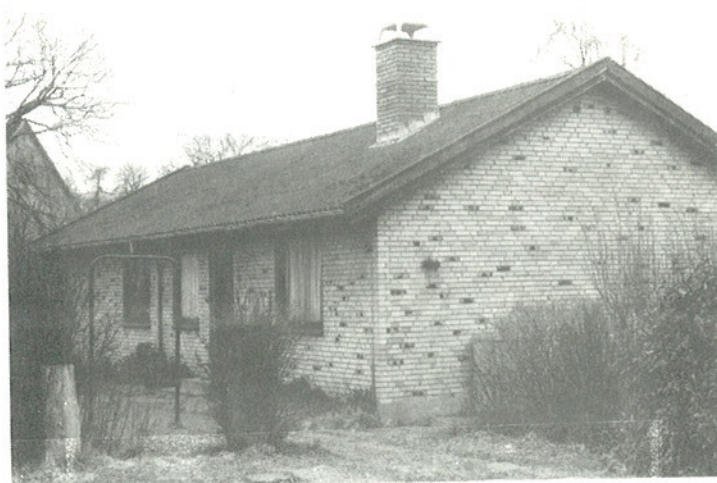
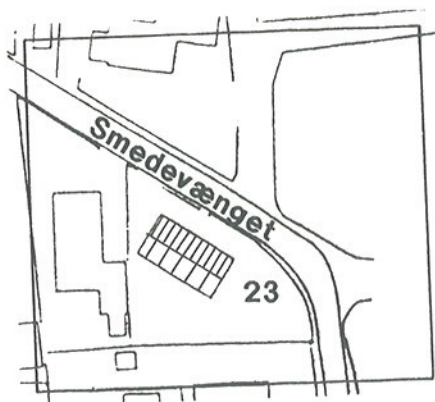
SMEDEVÆNGET 23
Matr. nr. 7ac

Enfamiliehus i én etage, opført 1965 ifølge BBR.

Huset vender øst-vest med gavlene. Over cementsokkel, gule sten med hårdbrændte sten i løberskifter. Sadeltag med flad hældning, lille tagudhæng, tagbeklædning af asbestcementplader. Blokformet skorsten med gnistfang. Store, tophængte vinduer med rammer, malet med brun træbeskyttelse. Sålbanke af brune klinker.

Kommentar: Enkel bebyggelse.

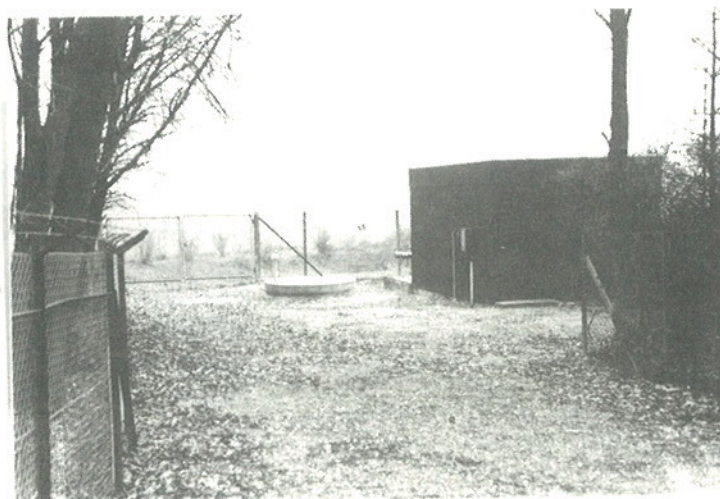
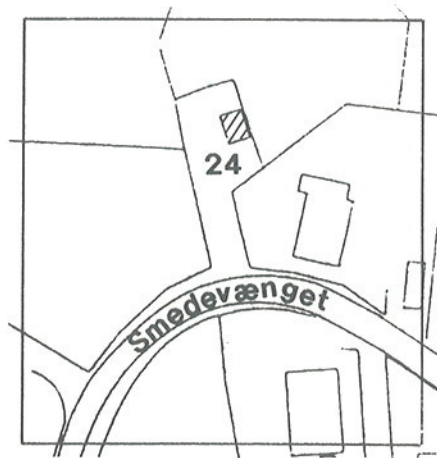
SMEDEVÆNGET 24
Matr. nr. 5a

Vandpumpestation.

Indhegnet med trådhegn, foroven kantet af pigtråd. Ud til Smedevænget en dobbelt låge af trådhegn med pigge foroven. På grunden et stort brønddæksel og et bræddeskur med fladt tag, malet med brun træbeskyttelse. I skuret er en dør, men ingen vinduer.

Bag skuret er en anden, lavere indhegning, hvor et cementbassin ligger, pt. tømt for vand. Ind til denne indhegning fører to trådlåger.

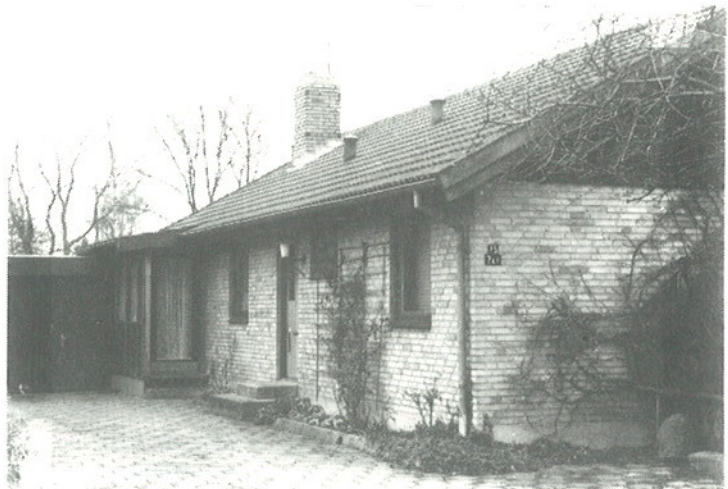
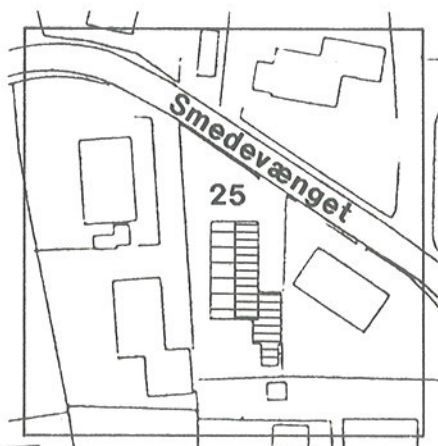
SMEDEVÆNGET 25
Matr. nr. 7af

Enfamiliehus i én etage, opført 1965 ifølge BBR.

Cementsokkel, mure i gule sten i løberforbandt. Sadeltag med lav taghældning, lille tagudhæng, tagbeklædning af grå asbestcementplader. Tagrem, malet med grå træbeskyttelse. Tagrender af zink. Blokformet skorsten med støbt cementafdækning.

Kommentar: Velholdt og helstøbt parcelhusanlæg.

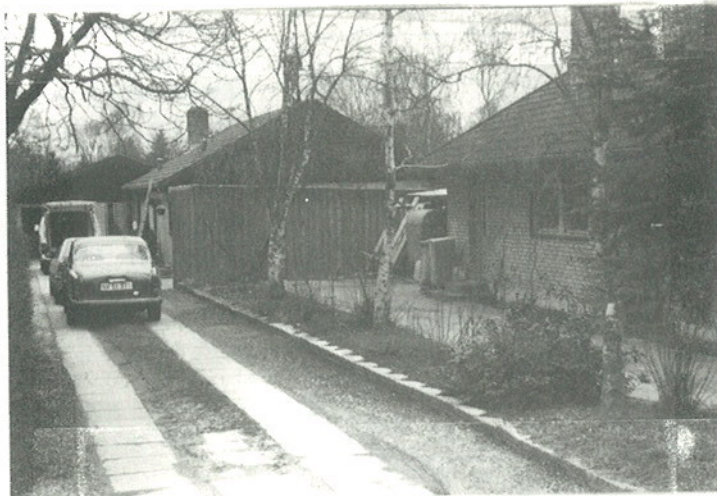
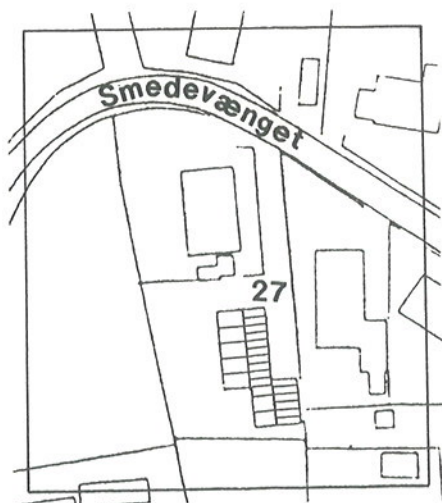
SMEDEVÆNGET 27
Matr. nr. 7ad

Enfamiliehus i én etage, opført 1966, ifølge BBR.

Huset ligger tilbage på grunden med gavlene mod nord og syd. Over støbt cementsokkel, mure af gule, "årede" sten i løberskifter. Sadeltag over tagrem, malet med sort træbeskyttelse. Taget har lav taghældning, lille tagudhæng, tagbeklædning med mørkegrå cementsten, tagrender af zink. Blokformet skorsten med afdækning. Udluftningshætter i tag.

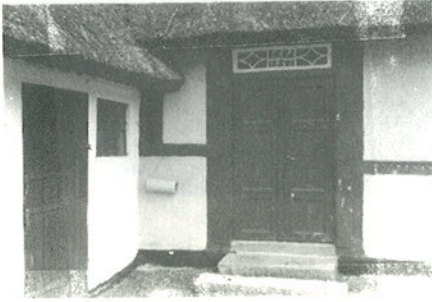
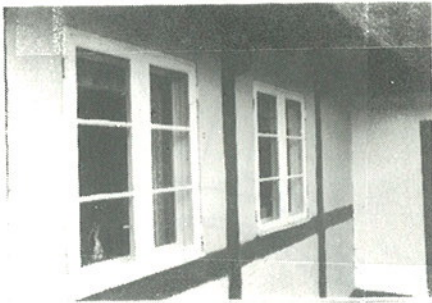
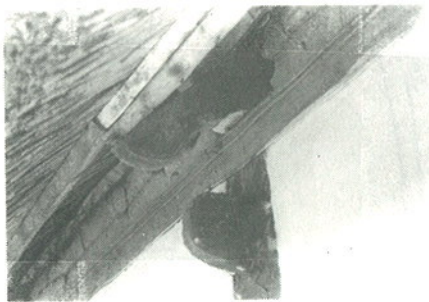
Stuehuset er i én etage med udnyttet tagetage samt kælder under østenden.

Bindingsværk med grundmurede gavle. Stråtag uden *kragtræer* med profilerede *skalke*. En skorsten med sokkel og udkragning.

Gennemstukne bjælker uden *fodrem* med *løsholter* og *tagrem*. Tildannet, sorttjæret sokkel. Murede, gulkalkede *tavl*. Bindingsværket grønmalet.

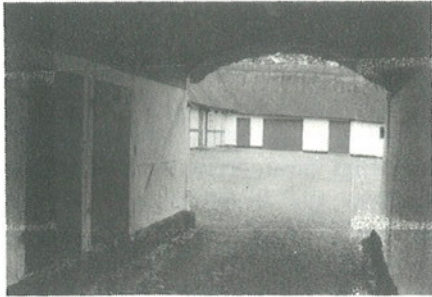
Østlængen/portlængen.

Omtrent halvdelen af længen nord for porten er omsat i grundmur med ny, støbt, sorttjæret fundament. Resten er stadig af bindingsværk på sorttjæret syld med gennemstukne bjælker. *Tavl*, formentlig lerklinede, og bindingsværk er hvidkalkede. Taget stråttækt uden kragtræer.

Vestsiden mod gårdspladsen: I den grundmurede del én nyere, rødmalet halvdør. Herefter vippe- eller skydeport med brædder på klink, ligeså endnu en skydedør. Begge porte/døre er rødmaledede og formentlig fra '50erne. Foran de nye porte er støbte trin. Herefter et nyere, rektangulært, fast vindue, opdelt af fem lodrette sprosser. I bindingsværksdelen umiddelbart før porten en gammel halvdør med en bundkarm af eg og med et stentrin foran. Døren kan meget vel være fra 1800-tallets midte.

Østsiden: Som gårdsiden, dog to ekstra store støbte vinduer nord for porten med 12 vinduer i hver ramme. Nord for porten er en pigstensbrolægning langs med længen. Den nordlige del af østlængen er dækket af en tilbygget trælade, se nedenfor. På den del af østlængen, hvor træladen er tilbygget, er taget dækket af pandeplader.

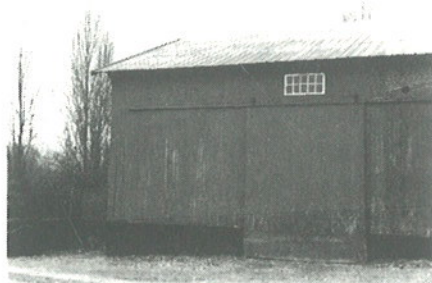
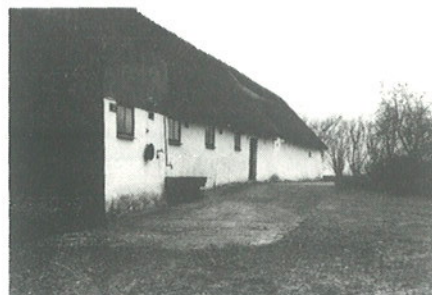
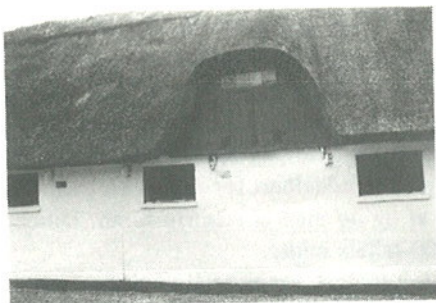
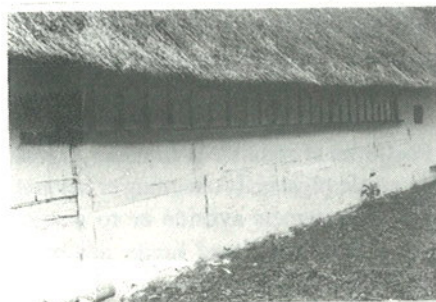
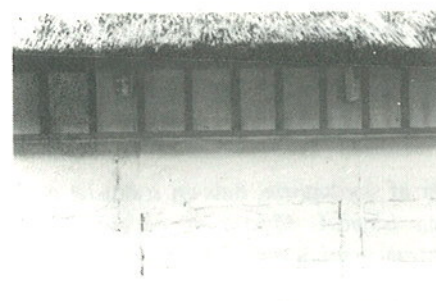
Nordlængen.

Bindingsværk; 15½ fag mod gården og 22 fag mod nord. Sorttjæret, stor kampestensyld; i hjørnet mod øst dog af store, tilhugne sten. Hvidkalket over bindingsværk og tavl. Stråtag uden kragtræer; i *kippen* en ventilationshætte.

Sydsiden ind mod gården: Syv støbejernsstadlvinduer med otte ruder, rødmaledede. I fjerde fag et tidligere dør-fag. I sjette fag muligvis en port eller dør, dog ej sikkert. I syvende fag en gammel, rødmalet, tofløjet tagluge (*rådden*) med overvindue med fire ruder. I 11. fag en gammel, rødmalet, tofløjet *revledør* med overvindue med fem ruder, formentlig fra sidste halvdel af forrige århundrede.

Nordsiden: Gennemstukne bjælker uden *fodrem*, *løsholte* og *tagrem*, gamle skalke. Soklen er hvidkalket, ligeså stolper og tavl. Nyere stadlvinduer med cementsålbænke, rødmaledede med faste ruder, opdelt i to. Mellem tredje og fjerde fag fra nord ingen stolper eller løsholt, dvs. tre fag stolper mangler og er helt udmurede. Her er dog en tofløjet dør ind til gårdspladsen. I fjerde fag et rødmalet stadlvindue med otte ruder. I 12. fag en

rødmalet, tofløjet stakkeluge med slagliste fra slutgningen af forrige århundrede. I 15. fag en åben gennemgang med støbt gulv. Vestgavlen: Grundmuret, med sokkel af mursten, udelukkende løbere, alt hvidt. To staldvindeur med stik over; det nordligste har dog været en dør. I gavlen er to luger, nu lukket med bølgeplader. Gavlen hælder kraftigt indad. Nyere vindskeder med brun træbeskyttelse. Nordlængen går ét fag længere ud end vestlængen. Dette fags sydside er af et fag bindingsværk med et støbjernsstaldvindue med otte ruder.

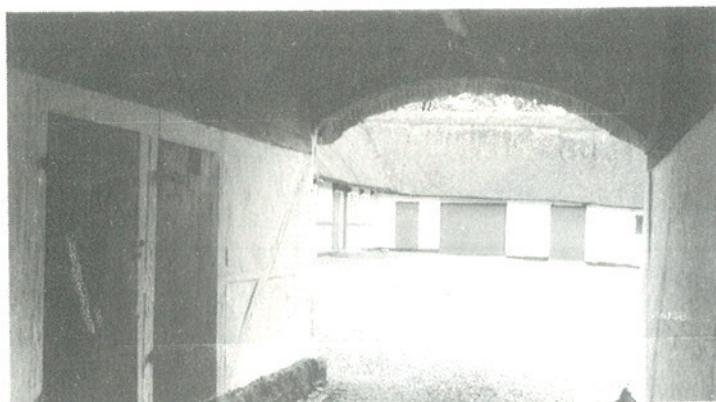
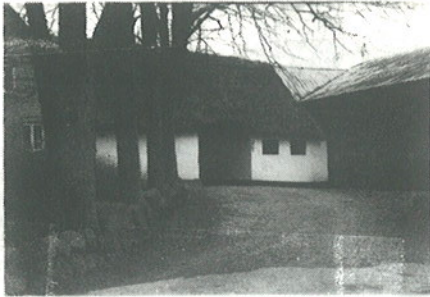
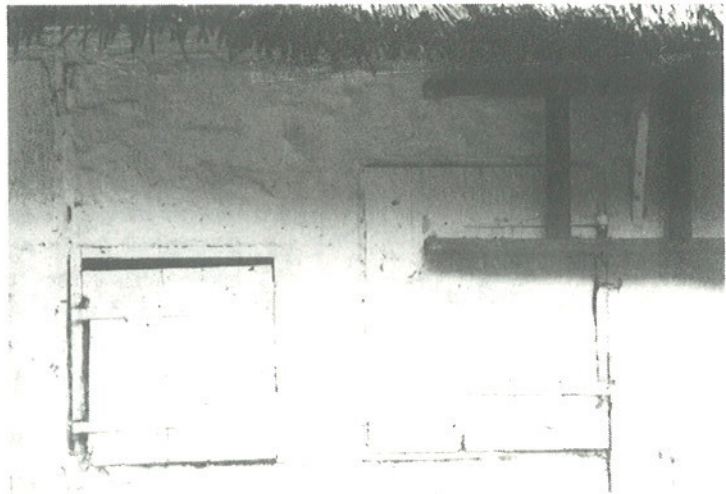
Kommentar: Gården er en bygningshistorisk perle og bliver vedligeholdt korrekt og er derfor i bedste stand. En pryd for byen!

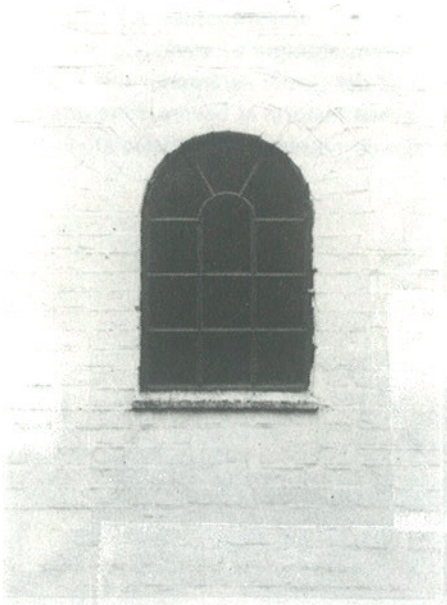
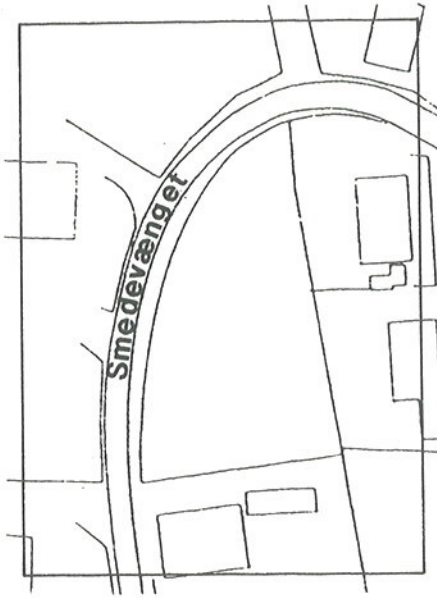
Kommentar: En af de gamle gårde Marbjerg, der er ombygget i grundmur i de gode tider i slutningen af forrige århundrede. I nyere tid er der kommet en del nybygninger til og kun få af de oprindelige bygningsdetaljer er tilbage. Gårdens placering i byen er imidlertid meget vigtig.

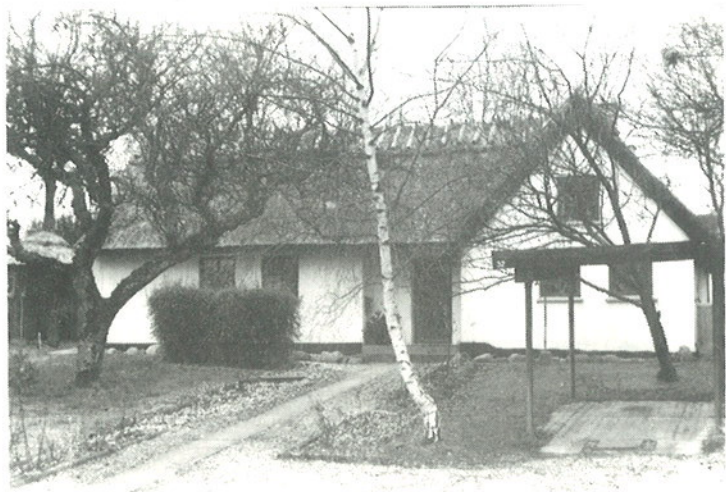
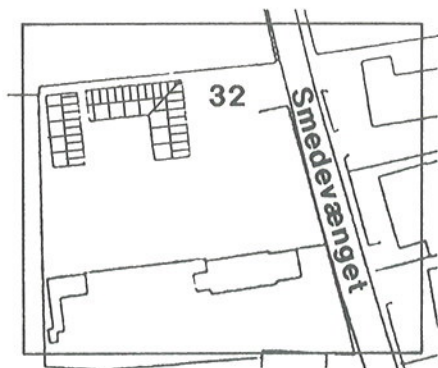
SMEDEVÆNGET 32
Matr. nr. 16a

Støbt sokkel og *syld* under nord-syd-orienterede længe og syld under øst-vest-vendte del. Grundmurede, pudsede vægge, malet med hvid plastmaling. Stråtækt *sadeltag* med *kragtræer*. Tagværket synes at have gamle *skalke*. I taget to *blokformede*, pudsede og hvidmalede skorstene med cementafdækning. *Vindskeder* med brun træbeskyttelse. Nye termorvinduer, opdelt i seks ruder, malet med brun træbeskyttelse, tophængte samt støbte sålbænke.

Kommentar: Et anlæg i bedste traditionelle byggeskik, skønt vinduesudskiftningerne har forandret udtrykket noget. Det gamle udhus med de mange gamle bygningsdetaljer fortjener en bevarende istandsættelse.

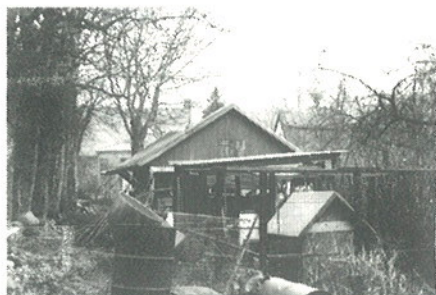
Udhuset, måske et gammelt vaskehus.

Grundmuret, med gavlene i nord og syd. Hvidkalket over cementpudset, sortmalet sokkel. Tagværket, der er gammelt, hviler på én synlig *tagrem*. Taget har lav taghældning og er dækket af rødmaledede *pandeplader*. En hvidmalet skorsten med *sokkel* og *udkrægning*. Zinktagrender.

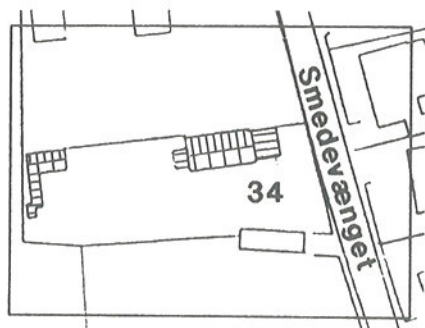
SMEDEVÆNGET 34
Matr. nr. 15

Kommentar: Selve beboelseshuset er meget omsat, men den oprindelige placering med gavlen mod vejen er bevaret. Et velholdt anlæg med en smuk beliggenhed og udsigt.

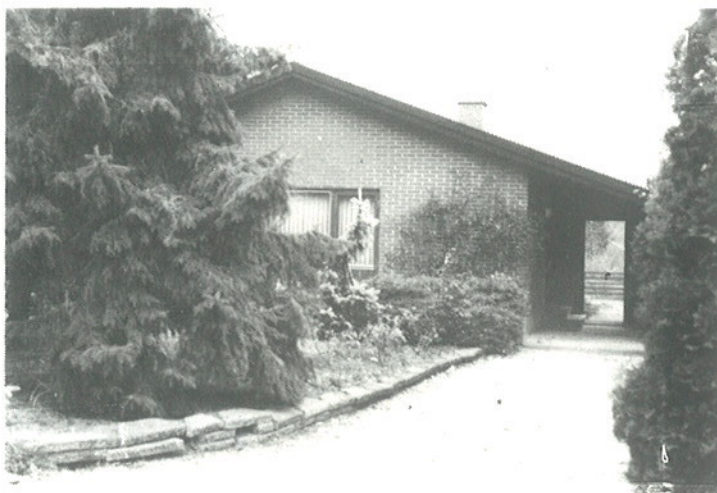
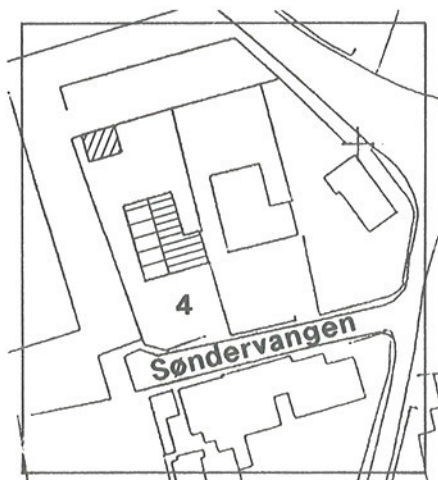
SØNDERVANGEN 4
Matr. nr. 2i

Énfamiliehus i én etage, opført i 1968.

Huset ligger med gavlene i nord og syd. Grundmuret af røde sten i løberforbandt på støbt sokkel af cement. Sadeltag med grå asbestcement; mod øst forlænget til carport. Moderat tagudhæng. Tagrender af zink. Vinduer store, delvis faste, behandlet med brun træbeskyttelse og med brune klinker som sålbænke. På østsiden er op til hoveddøren en støbt, gråmalet trappe. Bryggersdør som terrassedør. Ét vindue i nordgavlen. Fire vinduer mod vest, alle kvadratiske, samt en terrassedør med glas foroven og brædder forneden.

Kommentar: godt typehus fra perioden omkring 1960.

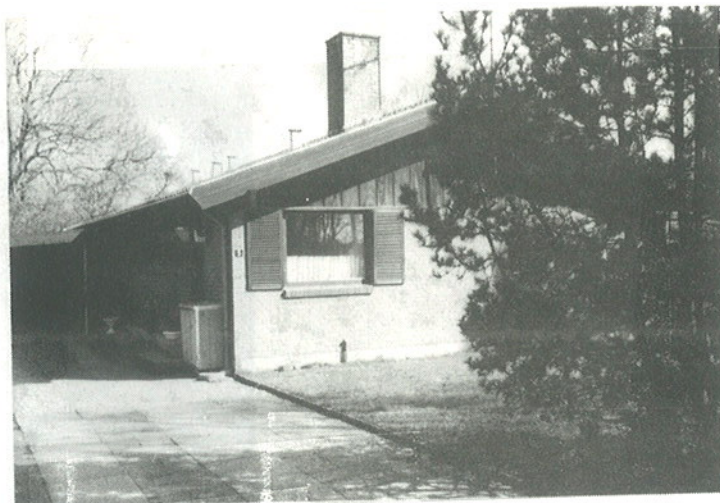
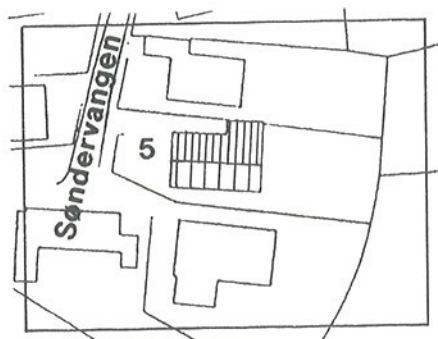
SØNDERVANGEN 5

Énfamiliehus i én etage med delvis kælder under, opført i 1972.

Grå, støbt cementsokkel med mur i røde mursten. Brun *tagrem*, herpå *sadeltag* med flad hældning, lagt med sorte cementtagsten. *Vindskeder* med brun træbeskyttelse. I taget en blokformet skorsten i røde tegl med cementafdækning. Vinduer tophængte eller vippevinduer med brun træbeskyttelse. Et vindue har skoddeeffekt på siderne. *Sålbænkene* af *rulskifter*. Dørtype, beklædt "bræddedør med trænegler". Foran hoved- og bryggersdøren hhv. ét og to støbte trin. Hoveddøren har fast rudeparti til venstre for døren.

Kommentar: typisk for sin tid, men også helstøbt typehus.

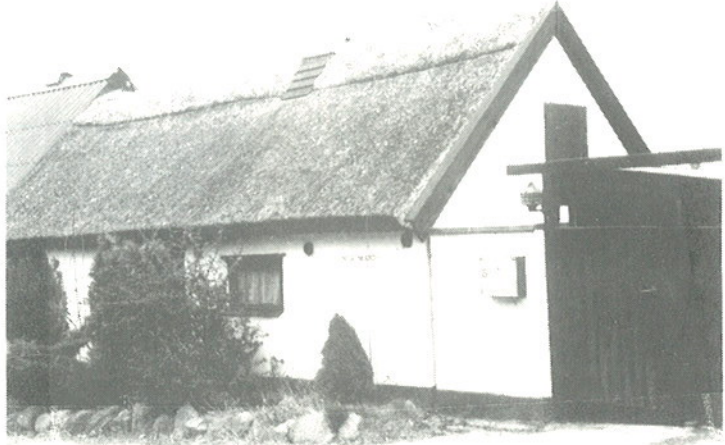
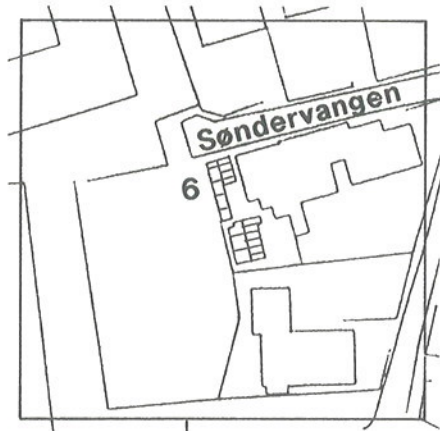
SØNDERVANGEN 6 - UNDA MARIS (Havets bølge)
Matr. nr. 11b

Énfamiliehus i én etage. Bindingsværkslænge med stråtag, opført 1827 ifølge BBR.

Bindingsværkslænge på fem fag. *Glammede* bjælker, hvis sorttjærede bjælkeender stikker frem gennem den næsten dækkende, hvidmalede puds. Sorttjæret *syld* af kampesten. Stråtag uden *kragtræer*. I taget en stor, hvidmalet skorsten med sokkel og udkrægning.

Kommentar: det aftrappede forløb af bygningerne, Søndervangen 6 og 8, der følger vejens hældning, er flot; selve bygningernes behandling mindre interessant. Alt i alt dog velholdt.

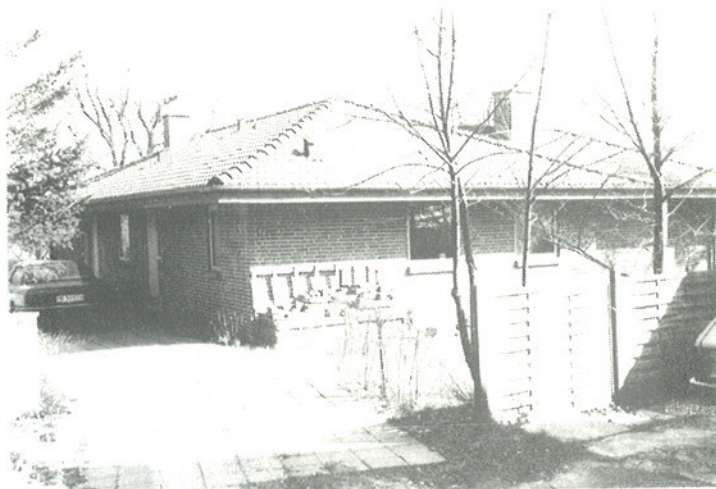
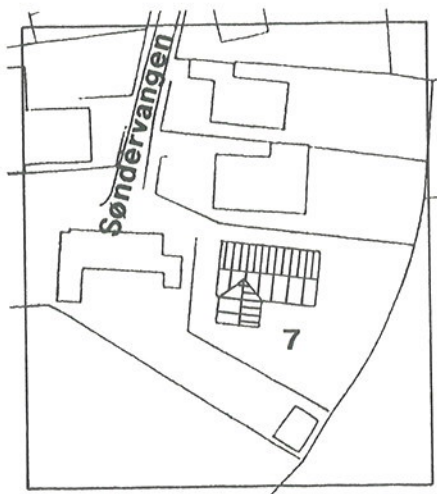
SØNDERVANGEN 7
Matr. nr. 10e

Énfamiliehus i én etage med udskud, opført i 1987.

Grå, støbt cementsokkel, mørkerøde, flammede mursten i løberforbandt. Stort tagudhæng, helvalmede tage med moccifarvede tagsten. Det store tagudhæng inddækket på undersiden med trykimprægnerede, ru, pløjede fyrrebrædder. Vinduerne gråmalede vippevinduer uden sprosser med sålbænke af rulskifter.

Kommentar: et anonymt typehus; det eneste af sin slags med helvalmede tage i Marbjerg.

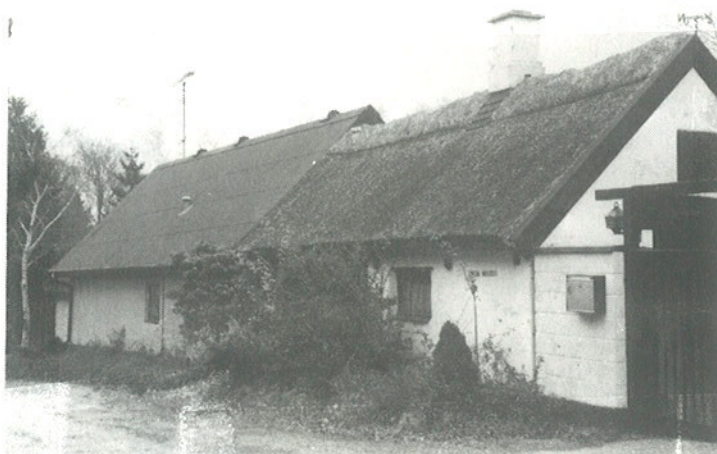
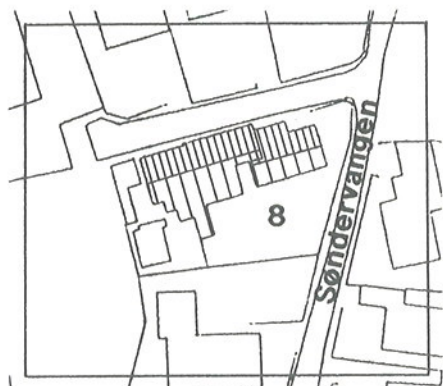
SØNDERVANGEN 8
Matr. nr. 11a

Énfamiliehus i én etage, opført 1827, ombygget 1980 ifølge BBR.

Lang længe langs vejen med gavlene i øst og vest; visuelt opdelt i carport og lav tilbygning længst mod øst, herefter et gulmalet, *sprutpudset* hus med sadeltag og sidst et hvidpudset hus med stråtag.

Kommentar: en meget sammensat bebyggelse, men, som nævnt under Søndervangen 6, er det flot, at byningernes forløb følger vejens hældning.

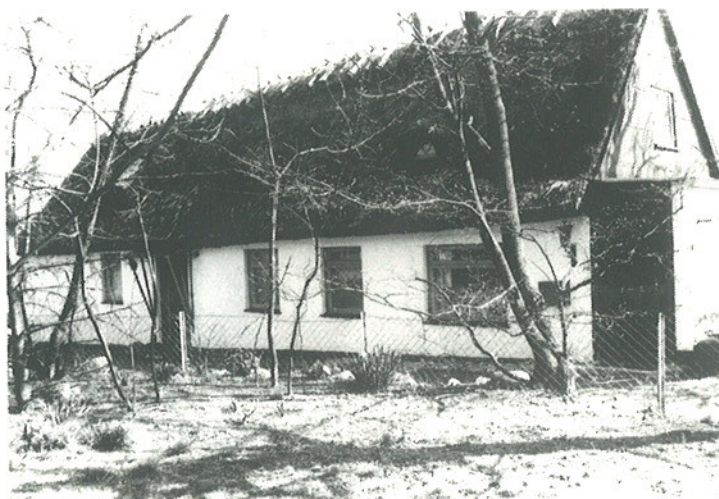
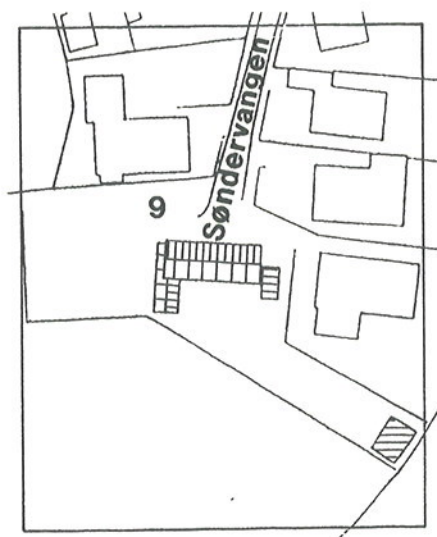
SØNDERVANGEN 9
Matr. nr. 10c

Én eller to-familiehus, opført 1677, ombygget 1969, ifølge BBR.

Grundmuret (?) på gråmalet, fremspringende sokkel af cement (?). Foran huset en *pigstensbrolægning*. Væggene pudsede og hvidmalede. Stråttækt *sadeltag* med *kragtræer*. Ingen skorsten. Døre og vinduer blåmalede.

Kommentar: huset er formentlig opbygget af bindingsværk, der er skalmuret. Stråttaget i god stand, mod nord dog noget mosgroet.

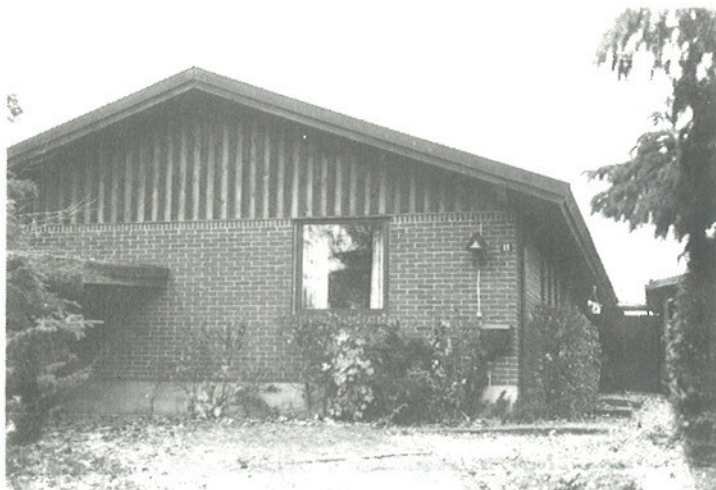
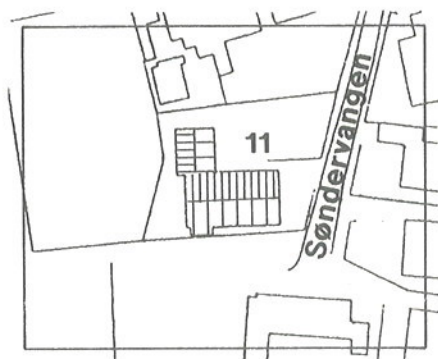
SØNDERVANGEN 11
Matr. nr. 10n

På grunden et grundmuret énfamiliehus i én etage, opført 1981 samt et fritliggende træhus i én etage.

Typehus, beliggende med gavlene i øst og vest. Grundmuret i brune mursten på sokkel af cement. *Overgavl* af *en-på-to* brædebeklædning. Stort tagudhæng med *vindskeder*, behandlet med brun træbeskyttelse, med skjulte tagrender. Blokformet skorsten i blank mur med afdækning i cement.

Kommentar: enkel, diskret og velholdt bebyggelse.
