PROJEKT BEDRE BYMILJØ

SENGELØSE

LANDSBYATLAS

Høje-Taastrup Kommune
Udarbejdet af Planafdelingen
Marts 1996

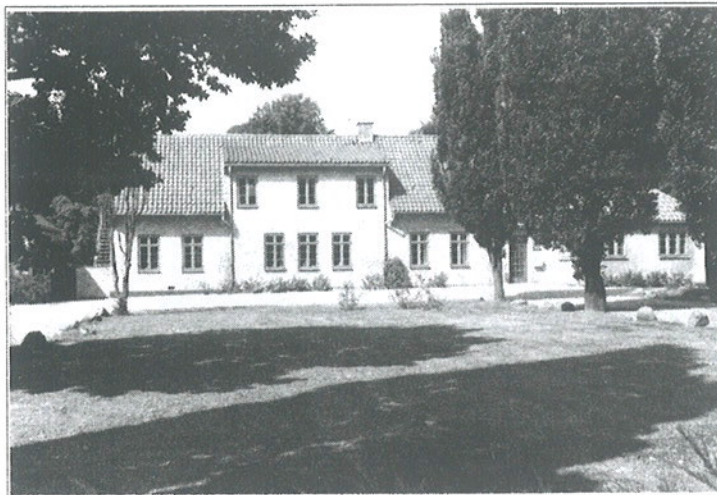
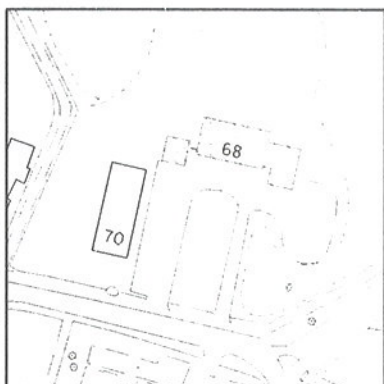
Præstebolig, der nu anvendes til samlingsal for menigheden, i én etage med udnyttet tagetage, opført i 1942 efter brand.

Et 8-fags grundmuret hus over støbt sokkel, facaderne står i blank mur i gule sten og opmuret i krydsforbandt. Heltag, belagt med røde vingetegl med udhæng til langsider og med synlige spær. I kip en kubisk skorsten. Næsten symmetrisk, i den østlige og vestlige facade en frontgavl, udformet som en pultkvist med opmurede sideflunke. Vinduerne i stueetagen er korspostvinduer med 4 gående rammer, hvoraf de 2 nederste er 3-rudede rammer, vinduer i frontkvistene og gavlene er 2-karms vinduer med 3-rudede rammer. En 2-fløjet hoveddør i rammekonstruktion og med 5 ruder i hver fløj. Hoveddør er placeret asymmetrisk i den østvendte facade, er en rammedør med et opsproset glasfelt. Vinduer og døre er malet i en svag matgrøn farve.

I den nordvendte gavl er der en sidefløj med en lavere gesimshøjde end hovedhusets, grundmuret og med samme facadeudtryk som hovedhuset. Tagfladen er afvalmet og belagt med røde vingeteglsten. Ved den søndre gavl et kvadratisk udhus, bygget i 1973, med et afhvalmet tag, bygningen danner pendant til den nordre sidefløj. Vinkelret på dette bygningsanlæg ligger et typehus med facader af gule sten og teglhængt tag.

Bemærkninger: Set ud fra at dette hus er bygget som præstebolig og af en offentlig instans, forekommer det ret disharmonisk og uheldig i sin proportionering. Frontkvisten er i begge facader meget dominerende og er hovedårsagen til disharmonien. For det første er en så bred pultkvist uheldig, pultkviste bruges til små og smalle kviste, dernæst er vinduesplaceringen uharmonisk, især når der lægges op til et symmetrisk og taktfast facadeudtryk, skal vindueshullerne i stueetage og på 1. salen harmonere med hinanden.

Dernæst er vinduerne for smalle set i forhold til deres højde, og der er meget pande over vinduerne, som kunne have været elimineret af en bred og markant gesims, udhænget og dets slagskygge forstærker indtrykket af forkert dimensionerede vinduer, der ikke harmonerer med murfladens størrelse.

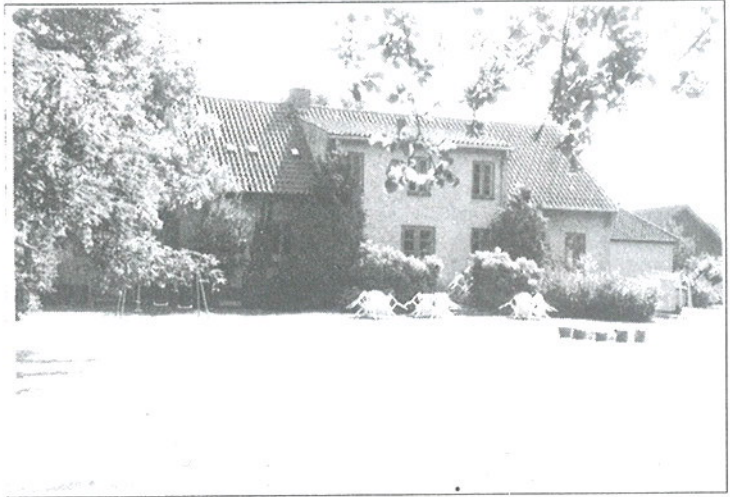
Et trelænget gårdanlæg - Vintoftegård - opdelt i 3 boliger, opført i 1785 og ombygget i 1980. Den vestre længe opført i 1925.

Stuehuset, hvis gavle er orienteret øst-vest er et 17 fagsbindingsværk hus, rejst over kampestensokkel, syd-og østfacaden, samt vestfacadens overgavl er ombygget, omsat i grundmur. Bindingsværket er sortmalet, tavlene er kalkhvidtede, de grundmurede facader er pudsede og ligeledes kalkhvidtede. Ny tagflade med ny tagkonstruktion, belagt med røde beton tagsten, med udhæng til langsider og gavle, hvor der ses udsvejfede åse. På sydsidens tagflade 4 heltagskviste, front og sideflunke er træbeklædte, kvistvinduer er 3-karmsvinduer med 3-rudede rammer. I nordsidens tagflade 4 ovenlysvinduer. Ud fra sydfacaden en skorsten, bredstillet og i rød blank mur. Nye 2-karmsvinduer med 3-rudede rammer med termoglas. I sydfacaden i hver boligenhed et 3-fløjet havedørsparti i rammekonstruktion med 2 glasfelter pr fløj. Indgangsdøre er revlelignende nyere døre, enten som halvdør eller med glasfelt i en revle. I den grundmurede overgavl mod vest en 2-fløjet fransk altandør, værn af galvaniseret jerngitter. Alle døre og vinduer er malet i en mørkrød farve.

Den vestre længe, hvis sydlige del rummer anlæggets 3. bolig, er grundmuret over støbt sokkel, facaderne er kalkhvidtede. Murkronen afsluttes, også i gavlene, af en aftrappet gesims, der får tag-

dryppet væk fra facaderne. Heltag, belagt med jernplader, i den vestlige tagflade en skorsten i blank mur. Der er isat nyere vinduer, hvor der er indrettet bolig, 2-karmsvinduer med 3-rudede rammer og 2-karmsvinduer i bredformat med gående vipperammer. I den resterende del af længen rundbuede støbejernsvinduer opdelt i 16 ruder med en oplukkelig øvre del. I gavlen en 2-fløjet revledør samt en lem i overgavlen.

Den nordre længe formodes at have været af bindingsværk, men omsat i grundmur over kampestenssokkel. Heltag, belagt med jernplader med udhæng til langsider. Rundbuede støbejernsvinduer med 8 rudelister og oplukkelige i gårdfacaden, i nordfacaden ligeledes rundbuede støbejernsvinduer med 12 rudelister. En 2-fløjet revleport og 2 revledøre

Vintoftegårds bygninger er stadig af stor betydning for landsbyen, og det er godt, at de bliver bevaret i deres helhed og er overgået til anden anvendelse. Derfor er det vigtigt at bevare en sådan gårds bygningsmæssige tradition og dens legalitet - dens ægthed. Stuehuset giver et meget sammensat indtryk, mod nord det oprindelige taktfaste fagdelte længehus, mod syd en villastil, der er fremmed for huset. Ved ombygninger og opdelinger af sådanne landhuse, skal dets taktfasthed og stramme fagdeling respekteres såvel som dets proportionering. Elementer som store vinduespartier, store kviste og bredstillede skorstene i facaden ødelægger husets skala og dets legalitet. De bindinger, der ligger i at bygge videre på et gammelt gårdanlæg, og gøre det til nutidige boliger, skal betragtes som udfordringer i at nå frem til en harmonisk ombygning og i en skala, der er lig den oprindelige.

At indrette boliger i nedlagte stalde kan være en udfordring, fordi disse ofte har store spændvidder, men det er vigtigt at underordne sig staldbygningens taktfaste rytme i facaden. Når de oprindelige staldvinduer erstattes, er det vigtigt, at de nye vinduer har et format og en karakter, som er lig staldvinduernes, og at de afviger fra stuehusets vinduer. Det samme gælder for indgangsdøre.

I haven burde der indplantes nogle træer som ask eller lind, for at genskabe tidligere tiders frodighed, og så havens bevoksning kunne blive en pendant til kirkegårdens store asketræer. Bambusrækken mod Landsbygaden kunne erstattes af en hæk, som er mere formfast og hørende til i en landsbys bevoksning. En gårdsplads til et anlæg som dette, burde ikke være opdelt af et plankeværk, der kunne være plantet taks eller buxbom, der ved klipning kunne understrege gårdspladsens stramme karakter og samtidig markerer private opholdsarealer. Et stort bredkronet lindetræ eller kastanietræ ville gøre gårdspladsen til et mere intimt rum.

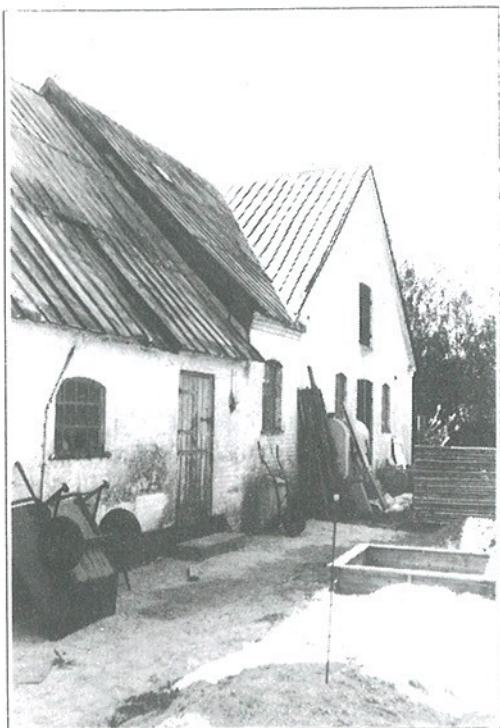
Enfamiliehus i en etage med udnyttet tagetage , gavlene orienteret øst-vest, opført i 1925.

Grundmuret hus over støbt sokkel, der er malet sort. Facaderne fremstår pudsede og hvidmalede, murkronen afsluttes af et gesimsbånd. Heltag beklædt med røde vingetagsten. I sydfacaden en markant frontgavl, som er placeret asymmetrisk og ved østgavlen. På den nordvendte tagflade en kvist af nyere dato, udformet som en heltagskvist med et 4-karmsvindue, sideflunke og front er en brædebeklædning 1 på 2, alt træværk hvidmalet, Kvisttaget er af metalplade, bukket som tagsten, overfladebehandlet og i en rød farve. Nyere vinduer i oprindelige vindueshuller, 3-karmsvinduer med 3-rudede rammer. Nyere hoveddør og indgangsdør i ramme-konstruktion med 6 øvre glasfelter og 2 træfyldninger. Parallelt med huset er der placeret et udhus, grundmuret og med et teglhængt tag.

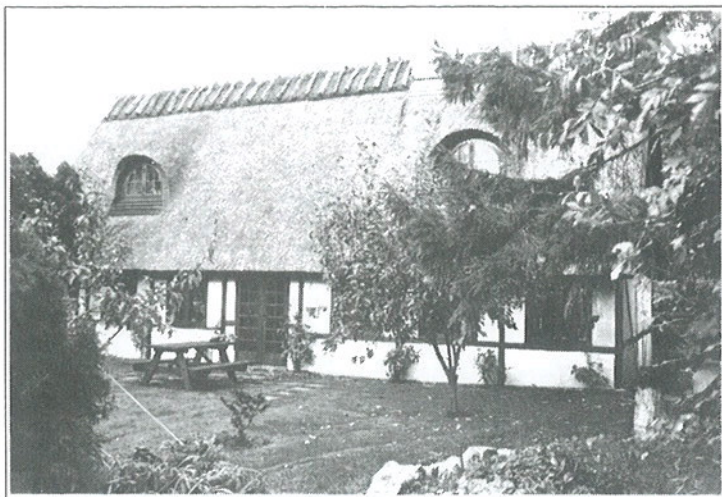
Enfamiliehus i én etage med udnyttet tagetage, gavlene orienteret øst-vest, opført 1800.

Et 7-fags bindingsværkshus. Bindingsværket er optrukket og er behandlet med en brun træimprægnering og tavlene er malet i en lys gullig farve. Stolperne står direkte på sylden. Hvor der findes de oprindelige sidebånd, er de bladet på stolperne og sammenbinde disse, i østgavlen ses tydeligt dette gennemgående sidebånd. Ved udskiftning af stolper er det gennemgående bånd blevet afbrudt og erstattet af løsholte. Der ses ikke gennemstukne bjælker, dvs bjælkerne må være kæmmede over tagremmen. Sugfjæl, her som et skråtstillet lukkebræt på bjælkeenderne, modvirker sug op under tagskægget. Tagudhænget - tagskægget er af en vis størrelse, idet der under dette ses yderligere en kasseformet lukning af spærrender, og det tyder på, at der er foretaget en påforing af spærrene, måske for at gøre plads til en isolering af tagfladen. Gavltrekanterne er beklædt med 1 på 2 bræddebeklædning, afsluttet med vandbræt og vindskeder, der er trukket et bræts bredde - et underbræt - ud fra gavlbeklædningen. I hver gavltrekanter er der placeret et 3-karmsvindue.

Tagfladen er tækket med strå, lyngmynding med kragtræer, i tagkappen en skorsten med sokkel og cementafslutning. Mod syd 2 rundbuede kviste, hver med et 2-karms vindue og mod nord en bredere og fladbuet kvist med et 4-karmsvindue.

I sydfacaden 6 stk 2-karmsvinduer med 6-rudede rammer med smalle sprosser, idet glasset ligger i kitfals, vinduerne er udstyret med faste fortsatsrammer. En 2-fløjet havedør er placeret symmetrisk i facaden med 12 ruder i hver dørføj og af termoglas. I den nordvendte facade jernvinduer med 8 rundefelter og en bagdør i rammekonstruktion med øvre glasfelter. Alt træværk står i en brun bejdse.

Ved den vestre gavl en tilbygning af nyere dato, som på nordsiden går ind på hovedhuset og danner en vinkel med dette. Grundmuret over støbt sokkel, halvtag med lav rejsning, belagt med metalplader. I syd og nordfacade 2-fløjede dørpartier med 8-rudede dørføj og et enkelt 2-karmsvindue som sydfacadens vindue.

Bemærkninger: Et fint længehus. Dele af bindingsværket er udskiftet igennem tiderne og dele er af nyere dato, og her virker bindingsværket atrapagtigt, idet det har mistet sin konstruktive funktion. Fine detaljer omkring det strådækkede tag, som kviste, skorsten og afslutning ved gavle. Vinduernes opdeling og sprosser kommer tæt på de oprindelige. En kalkning af både bindingsværk og tavl ville forstærke den i forvejen gode detaljering huset besidder og gøre huset mere i overensstemmelse med den sjællandske byggeskik. En klippet hæk af naur eller liguster fremfor den fremmedartede bambus ville være en smuk ramme om have og hus. Landsbygaden 58 spiller tillige med Landbygaden 33 - Klokkerhuset fint sammen med kirken og kirkegården og har stor betydning for opfattelsen og indtrykket af den vestlige del af Landsbygaden.

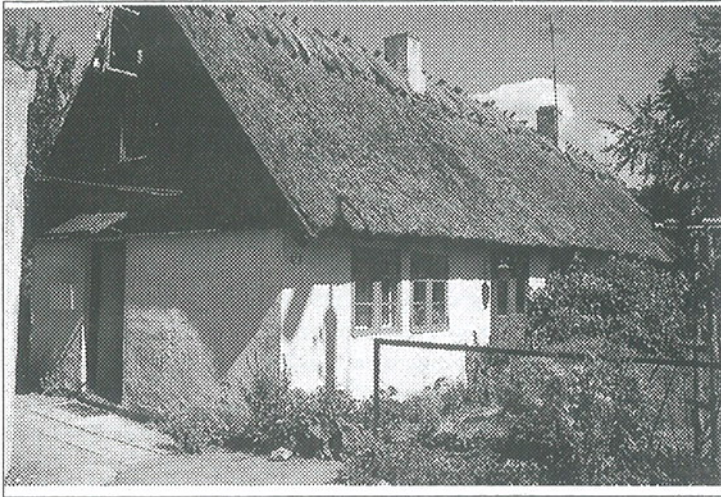
Enfamiliehus i én etage med uudnyttet tagetage, gavlene orienteret øst-vest, opført i 1777.

Et længehus med antagelig 8 fag, den ikke tydelige fagdeling af facaden vanskeliggør fastsættelsen af antal fag. Ommuret over en sorttjærret sokkel, facaderne fremstår pudsede og kalkede med en kalk tilsat okkerfarvepigment. En gennemstukken bjælkeende på nordfacaden er et synligt bevis på, at huset er et bindingsværkshus og ikke et grundmuret hus. Taget er stråtaget, stråmynding med kragtræer og stråtaget afsluttes i gavlene af vindskeder. I kip 2 skorstene med sokkel og cementafdækning, ligeledes kalkede som facaderne. Overgavlene er beklædt med en vandret bræddebeklædning, brunmalet. Vinduerne er 2-karmsvinduer med 3 forskellige opdelinger, enten som 3-rudede eller 6-rudede rammer eller helrudede rammer. Vinduerne er malet i den gængse grønne oliemaling, der på fineste vis afbleges til en mat blåliggrøn farve. Ud fra vinduernes profilering og her lodpostens profil skønnes vinduerne at være fra omkring år 1800. Indgangsdøren er en to-fløjet dør i en rammekonstruktion med et glasfelt og en fyldning, repareret med en vandret bræddebeklædning i fyldningen. Dør i gavl er listebeklædt.

Ud for den vestre gavl er placeret en garage-og udhusbygning, grundmuret og med ensidig taghældning, belagt med eternit bølgeplader. Bygningen er udstyret med en skorsten til vaskehusets gruekedel. Gavlen mod Landsbygaden afsluttes med en vandret murkrone.

Bemærkninger: Et pænt og velproportioneret hus, bygget efter sjællansk byggeskik. Smuk og rigtig overfladebehandling med gulkalkede facader, hvor de grønmalede vinduer passer fint til, og de brunmalede trægavle stemmer fint sammen med stråtaget. Huset er i sine detaljer nøgternt og ærligt, intet er overgjort, men gjort ud fra traditionen, og derfor bliver dette hus så harmonisk i sit udtryk. Den frodige forhave understreger dette indtryk og giver sit tilskud til Landsbygaden. Dette gule hus ligger på en fremskudt position i gadebilledet og tegner gadebilledet. Derfor er vigtigt, at der ved senere fornyelse og istandsættelse af dette hus, er den samme sikkerhed i behandling af materialerne som der ses i dag, og at man underkaster sig samme knaphed og nøgternhed og ikke lader sig forlede til bondehusromantik.

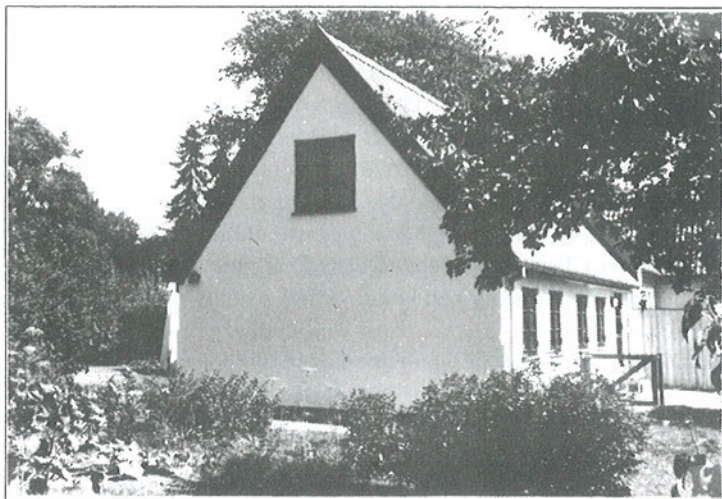
Enfamiliehus i én etage med udnyttet tagetage, opført i 1777, og som er den vestlige del af et dobbelthus, matr. 43 d, der er nedrevet og genopført i 1987. Matriklerne er udstykket fra nabogrunden, Landsbygaden 58, matr. 43 a.

Et 5-fags hus med gavlen orienteret mod vest. Ommuret over kampestenssokkel, der er tjærret sort, facaderne fremstår pudsede og hvidmalede. Ingen synlige dele af bindingsværk. Der ses en tagrem på sydfacade og sugfjæld til dækning af bjælkeender. Heltag belagt med blåsort eternit bølgeplader, 2 ovenlysvinduer i den sydvendte tagflade, i kip en skorsten med cementafslutning. Tagbelægningen afsluttes i gavl af vindsceder, der er trukket et bræts bredde fri fra gavlens murværk. Nyere vinduer i de oprindelige vindueshuller, udformet som 2-karmsvinduer med 3-rudede rammer og med termoglas. Nyere hoveddør i rammekonstruktion med 4 øvre glasfelter og 2 nedre glatte fyldninger. Vinduer og døre står i en sort bejdse. En tilbygning vinkelret på hovedhuset, grundmuret, belagt med blåsorte eternit bølgeplader, overgavl er træbeklædt. I tilbygningen er der placeret en dør og et par mindre helrudede vinduer, foruden et 1-karms-og to 2-karmsvindue.

Bemærkninger: Et stilfærdigt pænt hus, der igennem tiderne er blevet ombygget og de enkelte bygningsdele er løbende blevet udskiftet, men hustes hovedproportioner er blevet bevaret. De nye døre og vinduer er lig de oprindelige. Tagudskiftningen er pænt løst og uden stort udhæng, der ofte giver huse et tungt udtryk. En lys farve på døre og vinduer ville gøre huset mere let og harmonisk og virke mindre hårdt til de hvidmalede facader.

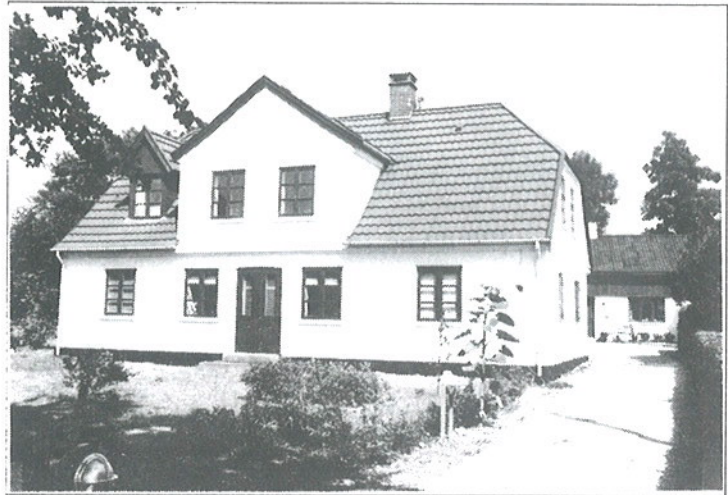
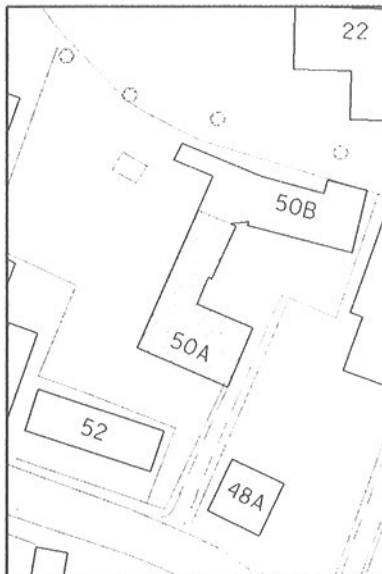
Enfamiliehus med værkstedsbygning, i én etage med udnyttet tage-
tage, gavlene orienteret øst-vest, opført i 1860.

Grundmuret hus over kampestenssokkel, der er sorttjærret. Facaderne fremstår pudsede og hvidmalede. Murværket afsluttes af en aftrappet gesims over 4 skifter. Sadeltag beklædt med metalplader, bukket som tagsten, overfladebehandlet og i en rød farve. I kip 2 skorstene. Til venstre for frontkvisten en heltagskvist over et 2-karmsvindue, sideflunke og trekant af lodret brædebeklædning. På nordsiden 3 heltagskviste, der er placeret symmetrisk på tagfladen.

Gavlene er udfornet som halvvalmede gavle og tagbelægningen afsluttes i gavlene af en kraftig vindskede, der går ned over gesimsen. Den oprindelige tagbelægning har været trukket svagt ud over murværkets gesims og været lagt direkte på murkronen og uden vindskeider. Gesimsens fremspring tjener det formål at beskytte muren i gavlen imod regn, såvel som facadegesimsen beskytter murværket imod regn og tilstoppede tagrender. Nyere vinduer i oprindelige vindueshuller, 2-karmsvinduer med 3-rudede rammer, forsynet med termoruder. Smalle sålbænke af cement. En to-fløjet havedør i rammekonstruktion med et øvre glasfelt og 2 fyldningspejle med rammeprofil. Dørhullet har et fladbuet stik. Indgangsdør af nyere dato, listebeklædt og med et glassideparti. Symmetrisk på sydfacaden en frontkvist, opmuret i front og sideflunke, hvor murværket afsluttes af en mindre markant gesims. Frontkvistens gavltrekanter er ligeledes forsynet med vindskeider, som går ned over gesimsen.

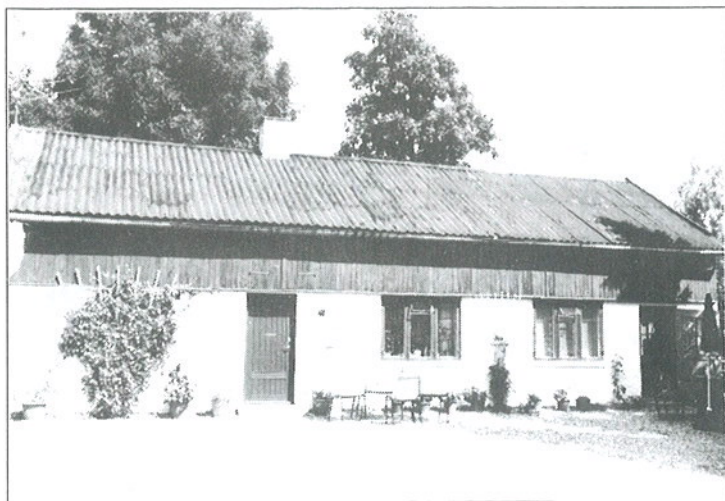
Et 7-fags bindingsværkshus, hvor stolperne står på syldstene. Facaden mod syd fremstår ommuret og hvidmalet, facaden mod nord fremstår med synlige stolper, sidebånd og gennemstukne bjælkeender, alt er hvidkalket. Trempelkonstruktionen fremstår som en lodret brædebeklædning med fer-og not samling, afsluttet med et vandbræt, malet i en svenskrød farve. På nordsiden er trempelvæggen trukket ud over bindingsværket, idet der på stolperne er fastgjort knægte, der bærer bræt og vandbræt, der lukker trempelvæggen. Trempelvæggen er hul og udfyldt med tang som isolering. Denne fremskudte trempelvæg ses ikke i sydfacaden, da der er opmuret en skalmur på bindingsværksfacaden og isat nye vinduer. Gavlene fremstår i murværk. Sadeltag, 30 grader, belagt med bølgeformede metalplader. Da tagrummet har været anvendt til lager, formodes det at have et frit rum og tagkonstruktionen er enten en stoleværkskonstruktion eller en åsekonstruktion. I kip en skorsten uden sokkel men afsluttet med en cementafdækning.

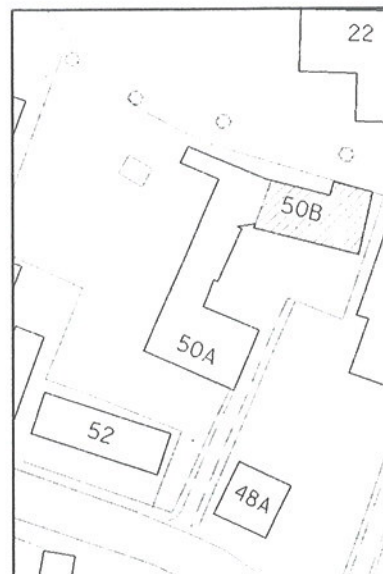
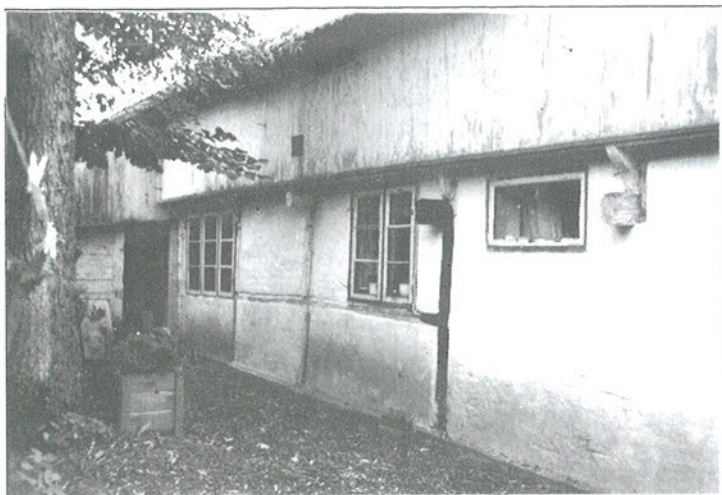
I sydfacade 2 stk 3-karmsvinduer, nyere indgangsdør i en ramme-konstruktion, desuden en dør til birum af ældre dato, udført som en rammekonstruktion med glasfelter og fastfyldning. I trempelen en

to fløjet lem. I vestgavl et vindue i tagetagen. I nordfacaden henholdsvis 1 stk 3-karmsvindue og 1 stk 2-karmsvindue med 3-rude rammer samt et højtsidende rektangulært vindue med en top-hængt ramme. I tremplen 2 ventilationsåbninger til loftsrummet, afdækket med trægitter. I østgavl 1 stk 2-karmsvindue.

Konklusion: Den nu ombyggede værkstedsbygning er i følge BBR opført i år 1800. Det skønnes, at kun stueetagen er fra dette tidspunkt, og at overetagen formodentlig er fra samme tidspunkt som hovedhuset. Trempelkonstruktioner ses ikke i begyndelsen af 1800-årene og ej heller en taghældning på 30 grader, som indebærer et tagdækningsmateriale, der kan klare så lave hældningsgrader og er et andet materiale end strå og tegl. Det oprindelige tag har sandsynligvis været et tagpaptag. De første tagpaptage ses i begyndelsen af 1880-erne, og det er sandsynligvis på dette tidspunkt bygningen får sin endelige udformning.

Værkstedbygningen - nr 50 B - fortæller så megen historie, især bygningshistorie, at der bør hægges med kærlig hånd om denne bygning. Nordfacadens bindingsværk og gennemstukne bjælker bør bevares og ikke ommures og ligeledes bør trempelens træbeklædning bevares, så bygningen stadig har karakter af en værkstedsbygning. Ønskeligt at sydfacadens bungalowsagtige vinduer blev udskiftet med en vinduestype, der passer bedre til bygningen.

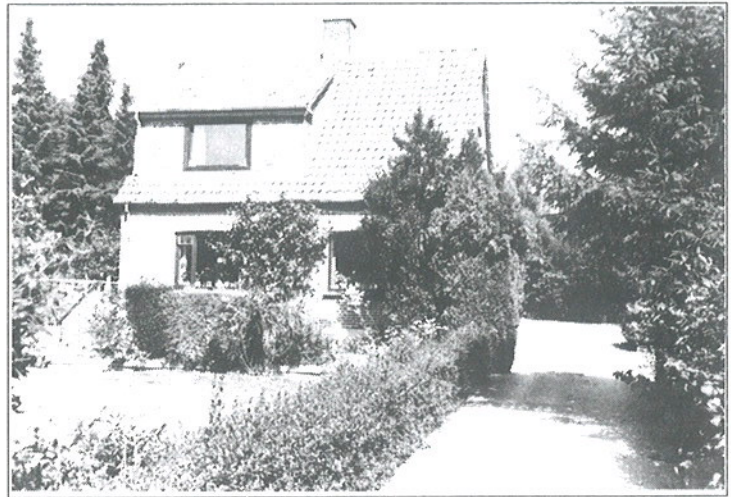
Enfamiliehus i én etage med udnyttet tagetage, gavlene orienteret øst-vest, opført i 1937.

Grundmuret hus over støbt sokkel, i røde teglsten og muret i krydsforbandt, murkronen afsluttes af en aftrappet gesims over 4 skifter. Heltag belagt med røde vingetagsten. I kip en skorsten, afsluttet med en cementafdækning. Asymetrisk på tagfladen er der placeret en taskeskivst, hvis taglinie begynder i kippen, sideflunkerne fremstår i mur. Kvistfronten fremstår som en ramme af træ med en udmuring. I sydfacaden nyere vinduer i de oprindelige vindueshuller med et fast glasparti og en gående ramme, forsynet med en trækrude, kvistvinduet er af nyere dato, med en tophængt gående ramme, vinduerne fremstår i en brun bejdse. I nordfacaden et oprindeligt vindue, udformet med et fast glasparti i midten og 2 gående rammer, hvoraf det ene er forsynet med trækrude, karmen står grønmalet og rammerne er malet hvide, desuden et ovalt vindue med gående ramme. I østfacaden en indgangsdør af nyere dato, udført som en rammedør med 2 glasfelter, hvorover der er sat smalle lister som tremmer. Tagetagens gavlvindue er et 2-karmsvindue med 2 sidehængte rammer og over tværposten en tophængt ramme. Over alle vindues- og dørhuller er der et fladbuet helstensstik og vinduerne er forsynet med sålbænke af skiferplade. Vestfacaden står som en ubrudt murflade. Sidebygningen, som er opført samtidigt med huset, går vinkelret ud fra dette, rummer bagindgang, badeværelse, vaskehus og garage. Grundmuret over støbt sokkel og murværket fremstår som hovedhusets. Heltag, belagt med tagpap.

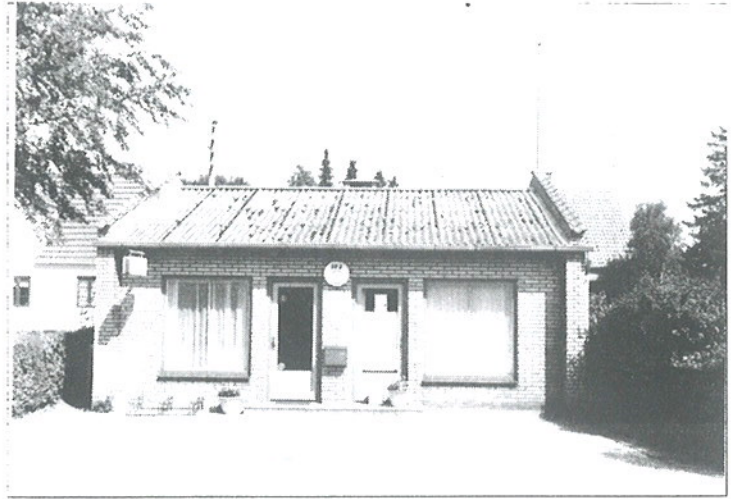
Erhvervsbygning i én etage, opført 1960.

Grundmuret bygning over støbt sokkel i gule sten og opmuret i halvstensforbandt. Sadeltag belagt med grå eternit bølgerplader. Gavlene markerer sig som murvinger i facaden og som brandkarmer i tagfladen. I sydfacaden 2 kvadratiske vinduer og 2 indgangsdøre, rammedøre med glasfelter.

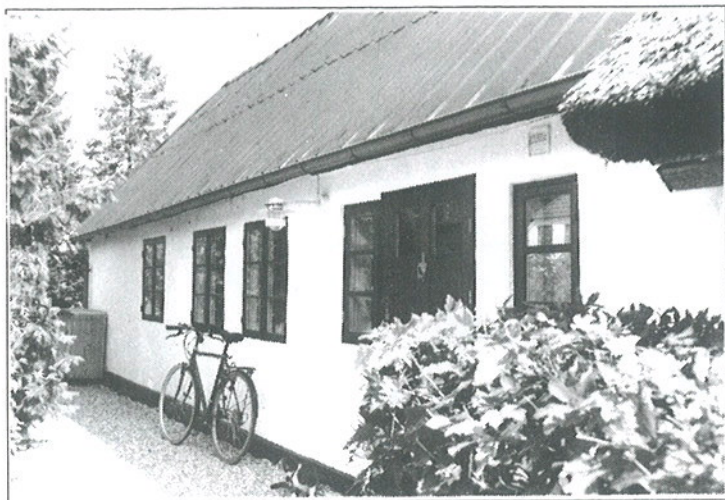
Et 6-fags bindingsværkshus, sat over syldstene, ommuret. Udover én synlig bjælkeende på vestfacaden ingen synlige tegn på bindingsværk, facaderne står pudsede og kalkhvidtede. Overgavlen beklædt med en profileret finérplade. Sadeltag, belagt med metalplader, der er malede i en sort farve, i tagkip en skorsten med sokkel og afsluttet med udkragede bånd. Tagfladen har udhæng til langsiderne, spærenderne er synlige og mellem disse en afdækning. I vestfacade 3 stk 2-karmsvinduer med 3-rudede rammer, 2 stk 1-karmsvindue med 3-rudede ramme, alle med termoglas, hvoraf det ene er sammenhængende med indgangsdøren, der af nyere dato og en halvdør i rammekonstruktion, øverste del med 2 glasfelter og 2 fyldninger, nederste del med 4 fyldninger. I nordfacadens gavl et nyere trekantet vinduesparti med et rektangulært oplukkeligt felt. I østfacade en nyere to-fløjet dør med 10 ruder pr fløj og termoruder. Vinduer og døre fremstår i en chromrød farve. Gavlens træbeklædning er sortmalet.

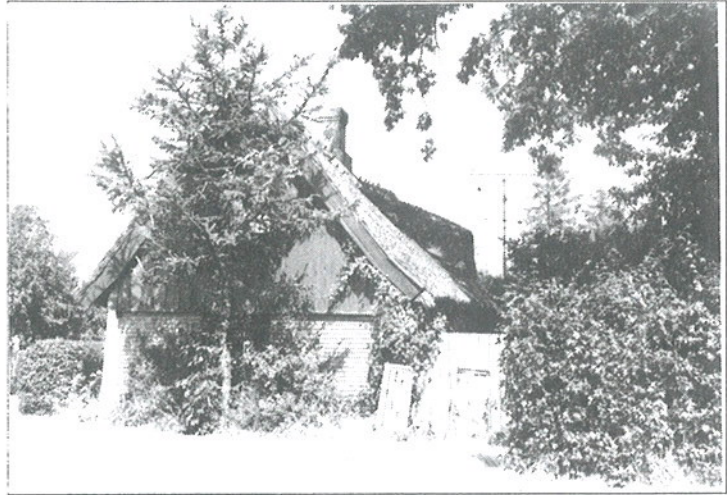
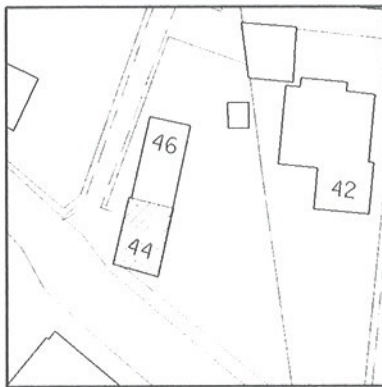
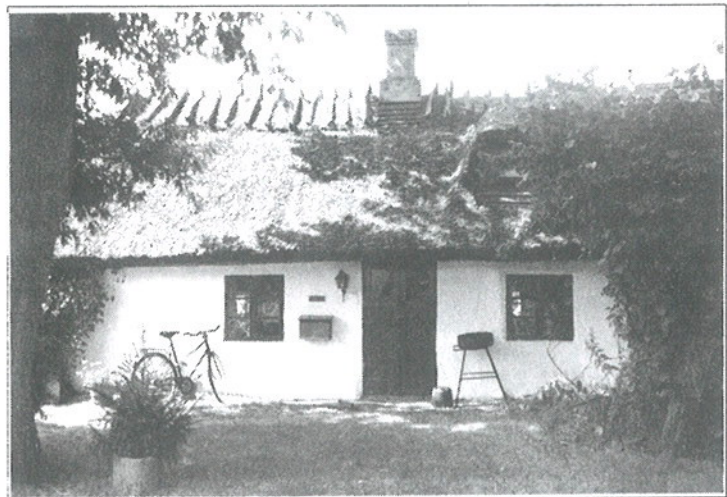
En del af et længehus i én etage, gavlen vendende mod syd, opført i 1577.

Denne del af længehuset er det ældste verdenslige hus i landsbyen.

Det er et ommuret bindingsværkshus, sat over syldstene, men der er ingen synlige tegn på facaden af bindingsværk, og huset fremstår pudset og kalkhvidtet. Sydgavlen er forsynet med en skalmur i røde teglsten, og overgavlen er beklædt med lodrette brædder og lister, afsluttet med vandbræt. Sadeltag, belagt med strå, stråmynding med kragtræer, stråtaget afsluttes i gavlen af vindskede, der er friholdt fra gavlen af et underbræt. I kip en skorsten med sokkel og afsluttet med udkraget bånd. Inddækning af skorstenen med klinklagte brædder. Rundbuede kviste i den øst- og sydvendte tagflade, begge med rektangulære tophængte vinduer og kvistfront af klinklagte brædder. Under tagskægget 3 kraftige vindbrædder, der fungerer som sugfjæl og måske dækker over kæmmede eller glammede bjælker.

I vestfacaden 4 stk 2-karmsvinduer, med helrudedes vinduesrammer, i sydgavlen samme vinduestype og i gavltrekanten et 2-karmsvindue med 3-rudede rammer. I østfacaden 2 stk 2-karmsvinduer med 3-rudede rammer, som skønnes at være fra midten af 1800-tallet ud fra hjørnebåndenes udformning. En to-fløjet indgangsdør i ramme-

konstruktion med kvadratisk glasfelt og listebeklædt fyldning. Vinduer, dør og gavlens bræddebeklædning er malet i en mørk rød farve med en blåviolet tone.

Bemærkninger: Alt i alt et pænt hus med mange fine detaljer som de velbevarede vinduer, en nyere indgangsdør, der falder pænt ind i facaden, en rigtig udført skorstenspipe med udkrægning og bånd. De ting, der vægter i negativ retning, når der skal ses på helhedsindtrykket, er meget lette at ændre, såsom pudsning og kalkning af gavlens røde murstensvæg. Et mindre tagudhæng ville gøre facaden mindre tung og de bastante vindbrædder og deres vanskelige afslutning i gavl og mod naboskel ville kunne undgås. Et vindbræt, et såkaldt sugfjæl skal placeres højere oppe under tagskægget. Den stærke røde farve misklæder huset og især gavlen og farver som chromgrøn, chromrød eller rødbrun kan anvendes til dør og vinduer, træbjæle eller en rødbrun maling til gavlbeklædningen. Huset er meget vigtig for Landsbygadens rummelige fornemmelse og det lukker visuelt gaderummet, set mod øst.

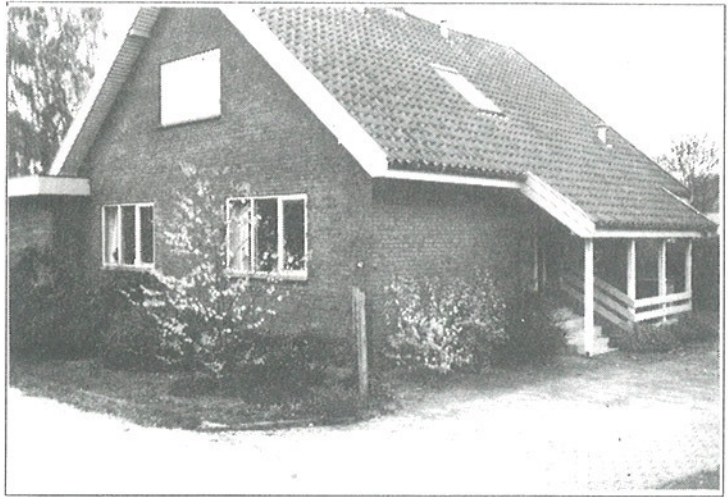
Enfamiliehus i én etage med kælderetage og udnyttet tagetage med gavlene orienteret øst-vest, opført i 1949.

Grundmuret hus over støbt sokkel, opmuret i røde teglsten og i krydsforbandt. Heltag, belagt med røde vingeteglsten, og med udhæng til langsider og gavle, tagkonstruktionen aftegner sig som en åsekonstruktion i gavlene med 4 synlige ender. Tagudhængets underside er listebeklædt og tagskiven afsluttes af vindskeder, alt træværk er malet hvidt. Tagfladen er trukket ud over den udvendige kældertrappe. I kip en skorsten med cementafdækning. I tagfladen mod nord et ovenlysvindue og mod syd 3 ovenlysvinduer. På sydfacaden en udbygning, grundmuret over støbt sokkel, udført i røde teglsten og i samme forbandt som hovedhuset. Murværket afsluttes af et rulleskifte, hvorpå der hviler en tagrem, som bærer det flade tag, der udtrykker sig som en skive og går ud over murværket.

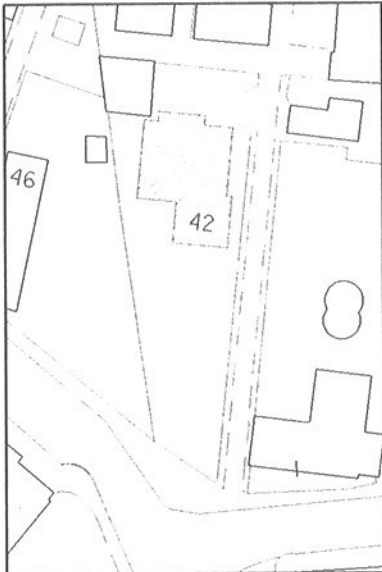
Vinduerne er udformet som 3-karmsvinduer med én gående ramme, i sydfacaden et skydedørsparti af nyere dato og i udbygningen et etagehøjt 3-karms vinduesparti, Indgangspartiet består af en listebeklædt dør med et sideglasparti.

Det er vigtigt fremover at bevare tagudhængets træværk som hvidmalet, der giver tagfladen en lethed. Denne periodes huse har volu-

men og krop, bygget af gode gedine materialer som mursten og tegl, kvaliteter som de følgende årtiers enfamiliehusbyggeri ikke besidder, derfor er det vigtigt at netop disse huse bevares i deres oprindelige udformning.

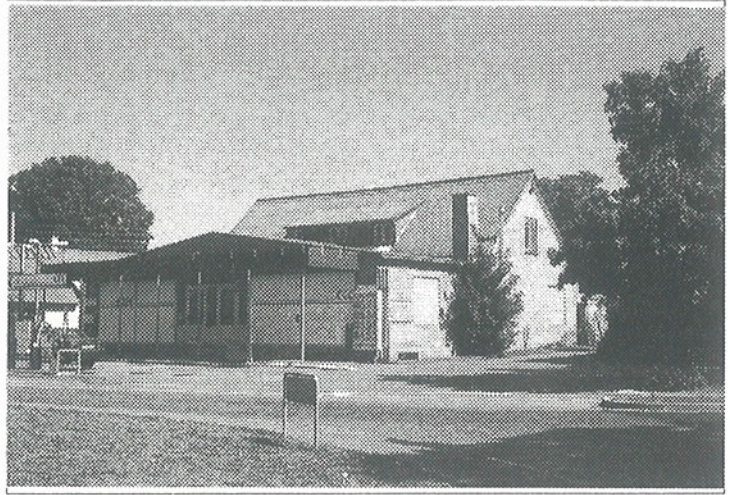
Grundmuret bygning over støbt sokkel, opmuret i gule mursten og i krydsforbandt med trukne fuger, murkronen afsluttes med en sparrenkopesims. Sadeltag belagt med grå eternit bølgeplader, på den vestvendte tagflade en bred pultkvist med 3 stk 2-karmsvinduer. På vestfacaden en tilbygning af nyere dato, opført af gule mursten med et sadeltag med lav tagrejsning. Tilbygningens facadefront består af et dobbelt dørparti og en let facadebeklædning, og bygningen er udstyret med et baldakintag. I den nordvendte gavlfacade et nyere dørparti og et blændet vinduesparti, i tagetagen 2 stk 2-karmsvinduer. I den sydvendte gavlfacade blændede vindueshuller og i tagetagen 1 stk 2-karmsvindue.

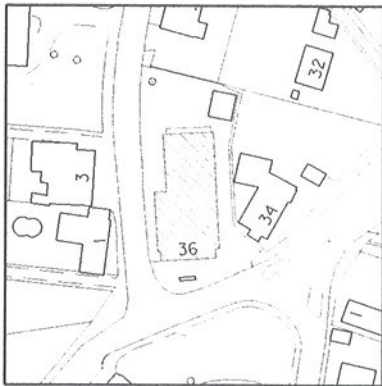
Erhvervsbyggeri i én etage med kælderetage og udnyttet tagetage med gavlene orienteret nord-syd, opført i 1927 og med tilbygning, som er opført i 1968.

På hovedhusets østfacade en tilbygning i gule mursten, sadeltag med grå eternit bølgerplader og med lav taghældning.

Bemærkninger: En bygning, som ligger på en meget centralt sted i byen, fremstår som et uhomogent og klodset bygningsværk, der har sprængt stedets rammer. FDB, Fællesforeningen af Danmarks Brugsforeninger stod som rådgiver for utallige om- og tilbygninger af landets brugsforeninger, og dengang efter sigende som repræsentant for soliditet, og at holde de håndværksmæssige traditioner i hævd, men har totalt svigtet sin opgave her, ligesom de har gjort mange andre steder i landdistrikterne. Den oprindelige pæne og velproportionerede bygning er blevet kvalt af to store tilbygninger, uden hensynstagen til stedets placering i landsbyens gaderum og uden hensyn til landsbyens skala. Baldakintaget bør fjernes og tilbygningens facade, der var brugsens gamle indgangsfacade, bør ændres, så den passer til bygningens oprindelige udtryk. I dag har FDB udlejet bygningerne til et smedefirma, benzintankanlægget er stadig i funktion.

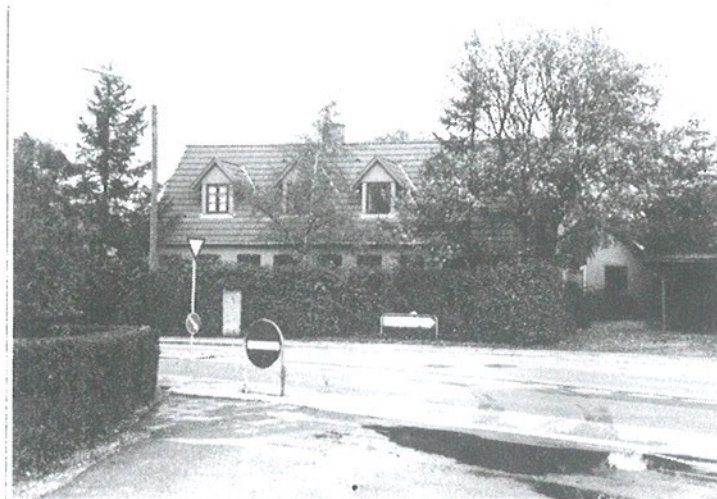
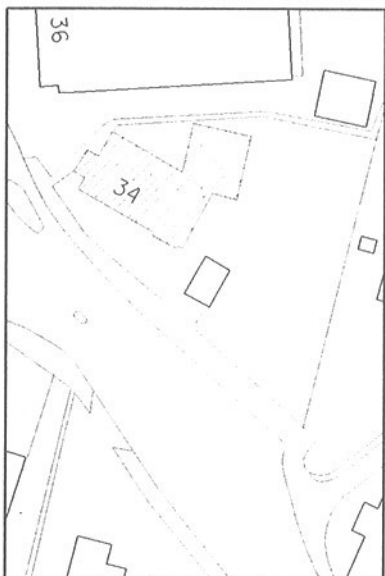
Enfamiliehus i én etage med udnyttet tagetage med gavlene orienteret øst-vest, opført 1894.

Grundmuret hus muret over kampestenssokkel, facaderne fremstår pudsede og malede i en stærk okkergul farve, som står med enhalvblank overflade. Murværket afsluttes med en savsnitsgesims. Heltag, belagt med tagsten, rødbrune og af beton. På sydsidens tagflade 3 stk helkviste over et 2-karmsvindue, front og sideflunke udført i let beklædning, malet i samme farve som facaderne, kvistenes tagbelægning som øvrig tagflade. Nyere vinduer i de oprindelige vindueshuller, udformet som 2-karmsvinduer med 3-rudede rammer, i gavlfacaderne ses desuden 1-og 3-karmsvinduer, alle vinduer står i en mørk rød farve. Et nyere hoveddørparti med et sideglasparti, dørbladet er udført med udfraesede fyldningspartier og står i samme røde farve som vinduerne. Over dør- og vindueshuller fladbuget helstensstik.

Næsten vinkelret på huset er der placeret en bygning, opført samtidigt med huset. Bygningen er grundmuret med sadeltag, belagt med røde eternit bølgeplader.

Bemærkninger: Et pænt og helstøbt hus, hvor udskiftning af vinduer er gjort nænsomt og vinduesdetaljerne er spinkle og dermed lig de oprindelige vinduer. Huset ville have fremstået med større stoflig virkning, hvis facaderne ikke var blevet behandlet med en såkaldt plastikmaling, der står halvblank og er bastant i sin farvetone, men istedet var blevet kalket i en lys okker kalkfarve. Det samme gør sig gældende for tagfladen af betontagsten, en rød vingetagsten ville have haft en anden stoflig karakter og en hel anden intens farve. I tilgift ville et tegltag ældes på en smuk måde og bevare sin varme farve. Kvistenes tage er noget dominerende, da det er vanskeligt at lægge tagsten på små tagflader, så tage af pap eller zink kunne have været en løsning og dermed en lavere hældningsgrad på kvisttagene have været mulig.

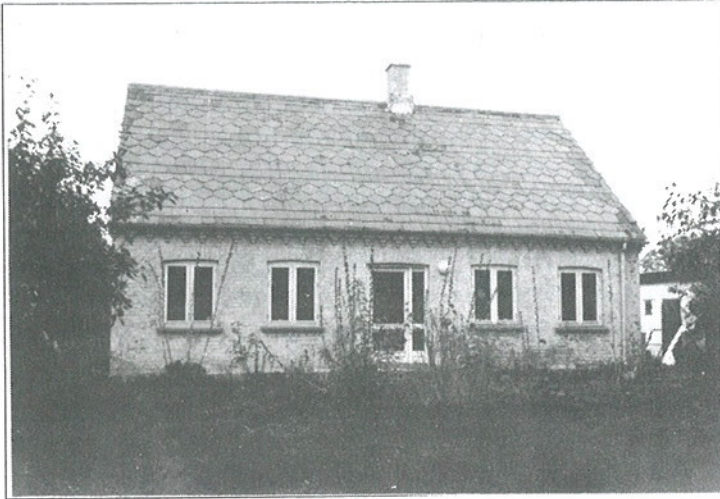
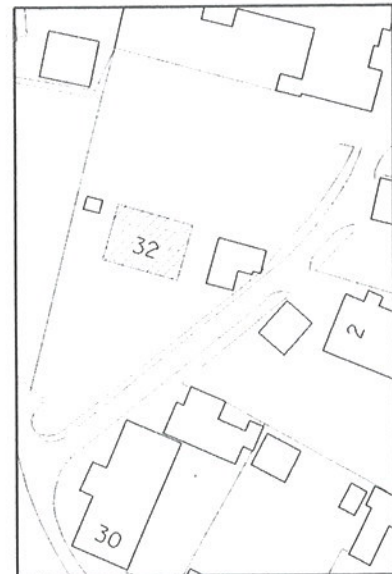
Enfamiliehus i én etage med udnyttet tagetage, gavlene orienteret øst-vest, opført i 1894.

Grundmuret hus over kampestenssokkel, facaderne fremstår pudse i en filtsning. Murværket afsluttes med en gesims over 4 skifter med helsten, kop og petring som mønster i gesimsbåndet, en såkaldt tungeformet gesims. Sadeltag belagt med naturskifer, der er lagt i diagonalmønster afbrudt et vandret mønster. I kip en skorsten med sokkel og gesims. I sydfacade 4 stk 2-karmsvinduer med uopdelte rammer med termoglas, et dørparti med et sideglasparti, hvor dørbladet er en rammekonstruktion med 2 glasfelter. I østfacaden en dør i rammekonstruktion med glasfelter. I nordfacaden 3 stk 2-karmsvinduer og en dør ligeledes i rammekonstruktion med glasfelter. I hver gavl i tagetagen et 2-karmsvindue. Over døre- og vindueshuller et faldbuget helstensstik. Alle døre og vinduer er af nyere dato og hvidmalede.

Bemærkninger: Et pænt og velproportioneret hus med fine detaljer som gesimsen, det kunstfærdige lagte naturskifertag. Pudsning af facaderne har frataget huset sit karaktertræk, det har været opført til at stå i blank mur, som er de gule mursten, der angiveligt har

haft trukne fuger og været muret i krydsforbandt ligesom de øvrige huse i landsbyen fra samme periode. I dag står det lidt gråt i gråt og tungt, og nu kan man frygte for, at facaderne vil blive malet med en plastikmaling i en tung og kras farve. Huset bør kalkes i en svag lys okker farve med kalkhvidtede gesimsbånd, der vil stå godt til naturskifer tagets farve. Med lidt nænsomhed vil naturskifertaget under forudsætning af, at udskredne skifre fastgøres, kunne holde i mange år endnu. Skifertage er trolig holdbare og kan ligge i mere end hundred år. Sydfacadens dørparti ville have gjort sig bedre som en 2-fløjet dør. Ligeledes savnes der en opsprosnings af 2-karmsvinduerne og en mere nuanceret udformning af de øvrige døre, så de signalerer, om det er indgangsdør, bagdør eller havedør. Det er et hus, der med lidt kærlig pleje og omtanke vil kunne fremstå som et meget fint eksempel på en blanding af gode solide håndværkstraditioner og artisteri.

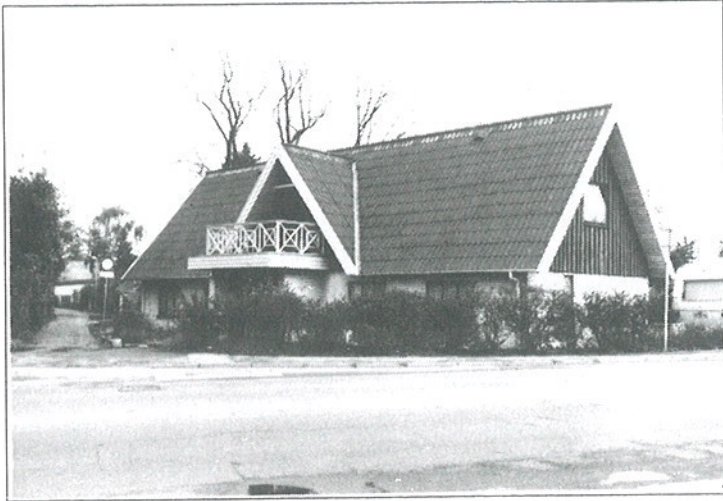
Grundmuret hus over delvis kampestenssokkel og støbt sokkel, beklædt med kalksandstensskaller i murstensformat og skalmuren afsluttes af et rulleskifte. Sadeltag belagt med røde eternit bølgeplader, på den vestlige tagflade en frontgavl med balkon, på den østlige tagflade 3 ovenlysvinduer. Tagfladen danner et markant udhæng og afskæres vandret og spærenderne lukkes af en brædebeklædning, i gavlene afsluttes tagfladen af vindskeder. Overgavlene er beklædt med 1 på 2 ikke kantskårne brædder. I vestfacaden et indgangsparti som på 1. salen danner en fremskudt balkon i frontkvistpartiet. Indgangsdørpartiet består af en dørplade af teaktræ med udfræsedede fyldningspartier og sideglaspartier med røgfarget råglas. To murvinger går vinkelret ud fra partiet, hvorpå balkonpladeskiven hviler og skyder sig frem fra frontkvisten. I kvistens front et dør-vinduesparti, altanrækværket består af kvadratiske felter med et kryds og en kvadratisk ramme, malet hvidt ligesom balkonskiven. På hver side af dette parti 2 stk 3-karmsvinduer med en gående ramme. I den sydlige gavlfacade et helruddet kvadratisk vindue i overgavlen. I den østvendte facade 2 stk etagehøje vinduespartier, hvoraf det ene er udformet som et skydedørsparti og desuden et tilbagetrukket vinduesparti. Nordgavlen fremstår som en ubrudt murflade. Alle vinduer står i en teaktræs-farvet bejdse.

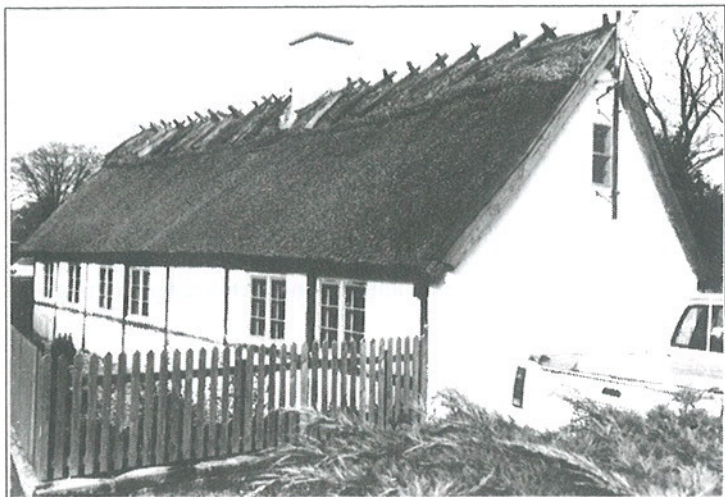
Enfamiliehus i én etage med udnyttet tagetage, gavlene orienteret øst-vest, opført i 1777.

Et 7-fags bindingsværkshus, sat over kampestenssokkel. Bindingsværket er sortmalet og tavlene er malet med en hvid plastikmaling. Stolperne står direkte på sylden, løsholtene er i princippet tappet og fornaglet til stolperne og sammenbinder disse. Visse bjælker er gennemstukne og glammet til stolperne. I tidens løb er dele af bindingsværket blevet fornyet og især inden for de sidste årtier, er der sket en udskiftning, der ikke altid har fulgt den oprindelige måde at samle tømmeret på. Stråtag med mynding og kragtræer. I kip en skorsten med cementafdækning. Et sugfjæl lukker mellem tagrem og underside af tagfladen. Den østvendte gavl og overgavl er grundmuret, den vestvendte overgavl er bræddebeklædt med 1 på 2 og afsluttes med et vandbræt, træværket er malet i en gråblå farve. Tagfladen afsluttes af vindskeder og et underbræt. Nyere vinduer, der i udformning er lig de oprindelige med smalle sprosser, 2-karmsvinduer med 3 rudede rammer med enkelt lag glas, karmtræet er hvidmalet og rammerne er i samme blågrå farve som gavlbeklædningen.

I sydfacaden 6 vinduer, i den vestlige gavlfacades overgavl et vindue, i den nordvendte facade 4 vinduer, et rektangulært vindue med tophængt ramme, i det midterse fag en tilbygning, som fungerer som vindfang og som betegnes et bislag -en træskogang - når der tales om denne periodes huse. I bislaget en indgangsdør af nyere dato og i rammekonstruktion med øvre glasfelter og fyldninger.

Omgivelser: Forhaven mod Landsbygaden er afgrænset af et lavt stakit, malet i samme farve som husets træværk, gråblåt, hvad der giver en god sammenhæng. I forhaven plantet enkelte stedsegønne vækster, en sådan forhave kunne plantes til med mere frodige planter og som hører til i en gammel landsbyhave. Arealet vest for huset er parkeringsareal og belagt med perlesten. I gennem tiderne er der blevet fyldt på vejen og mange af landsbyens gamle huse er kommet til at ligge under vejniveau, og det gælder også dette hus.

Bemærkninger: Et pænt og harmonisk længehus med gode detaljer omkring tagfod og gavlbeklædning. Løsningen af tilbygningen som et bislag er løst fint og helt i tråd med hvordan man tidligere løste vindfangsproblemet. Isætning af nye vinduer med smalle sprosser og enkelt lag glas, med kleine karm- og rammeprofiler er forbilledligt løst. Husets forholdsvis små vinduer ville ikke have kunnet bære kraftigt rammetræ og brede sprosser, som termoruder kræver, istedet er varmeisoleringskravet løst ved at opsætte fortsatsrammer. De plastikmalede tavle, murværket mellem bindingsværket, giver problemer med afskalning, en kalkning af tavlene ville skabe færre problemer med afskalning og ville være lettere at udbedre, samtidigt ville den kalkede flade have en blød stoflighed.

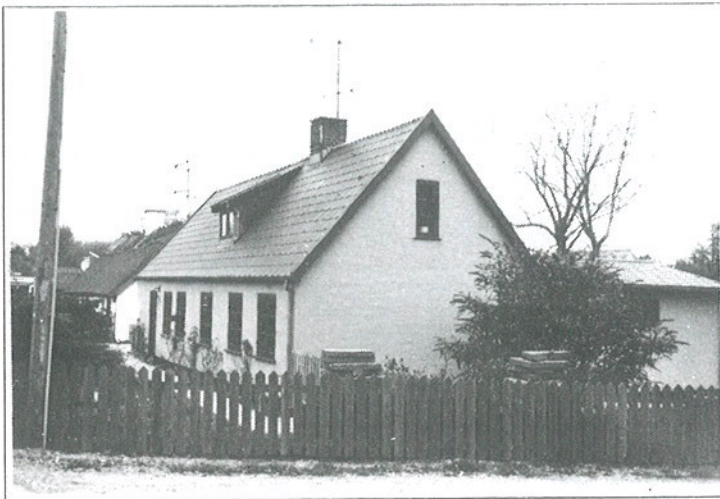
Enfamiliehus i én etage med udnyttet tagetage, gavlene er orienteret øst-vest, opført formodentlig i slutningen af 1700-tallet, ombygget i 1940.

Et 6-fags bindingsværkshus over kampestenssokkel, tilbage står 2 bindingsværksfag. Facaderne fremstår pudsede og malede i en gul farve. Sadeltag belagt med sort eternit skifer, i kip en skorsten med en cementafslutning. Tagflade afsluttes i gavle af vindskeder med underbræt. På den sydvendte tagflade en taskekvist over et 2-karmsvindue. Nyere døre og vinduer, som er malet svenskrøde, vinduerne er 2-karmsvinduer med 3-rudede rammer og forsynet med termoglas. Hoveddør med udfræsedede fyldingsfelter. I den nordvendte facade en hoveddør med 8 rundefelter. Vinkelret på nordfacaden en grundmuret tilbygning med sadeltag, taghældning ca 20 grader, belagt med sort eternit skifer.

Omgivelser: Forhaven har en åben karakter, beplantet med buske og stauder, og er afgrænset mod Landsbygaden af et trådhegn.

Bemærkninger: Et pænt og velholdt hus, der trods flere ombygninger har bevaret sit præg og sine dimensioner. Udskiftning af tagbelægning, døre og vinduer er foretaget med hensynstagen til de oprindelige bygningsdele, og detaljerne er løst næsten på samme måde, som de tidligere har været løst. Der er over dette hus en ærlighed, og det fremstår som et godt gedingt landsby længehus.

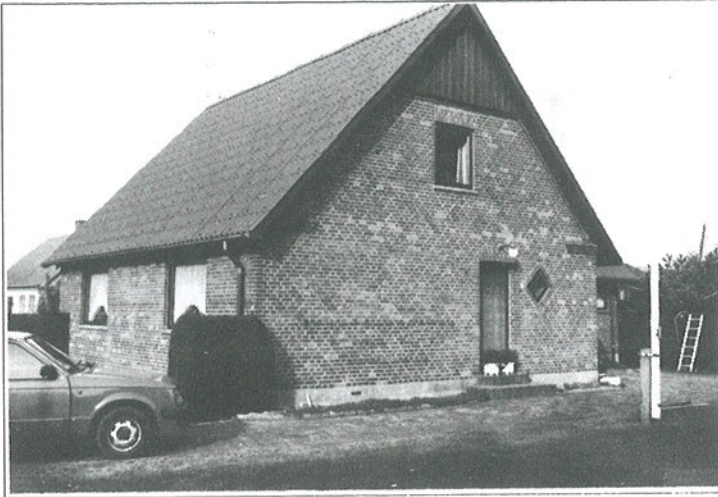
Enfamiliehus i én etage med udnyttet tagetage, gavlene orienteret øst-vest, opført i 1949.

Grundmuret hus over støbt sokkel, opmuret i røde teglsten og i krydsforbandt, murkronen afsluttes med en gesims over 3 skifter. Sadeltag, belagt med rødbrune eternit bølgeplader. Den oprindelige tagform har været halvvalm, og de øverste gavltrekanter er ved tagudskiftningen blevet "rettet op" og blevet beklædt med brædder. I de oprindelige vindueshuller nyere helrudede vinduer med vipperammer, træværket står i en brun bejdse. I den sydvendte facade 2 vinduer, i den vestvendte gavlfacaden et vindue og i overgavlen 2 vinduer, i den nordvendte facade 1 vindue samt et mindre højsiddende vindue, i den østvendte gavlfacade en hoveddør af nyere dato med udfræsede fyldningsfelter og i overgavlen 1 vindue.

Vinkelret ud fra nordfacaden en tilbygning, opført samtidig med hovedhuset, og opført af samme materialer. I den østvendte facade 2 døre, listebeklædt samt 2 højsiddende mindre vinduer, i den vestvendte facade 3 vinduer.

Omgivelser: Haven har en åben karakter og tilplantet med buske, stauder, frugtbu- og træer. Hus og have ligger tilbagetrukket fra Landsbygaden, og en stikvej mellem nr 26 og 22 fører op ejendommen.

Bemærkninger: Et pænt og velholdt hus, der er en god repræsentant for den periodens håndværksmæssige traditioner, og som i dag er blevet et endnu mere værdifuldt hus sammenlignet med senere perioders typehusbyggeri. Det er uheldigt, at det oprindelige røde tegltag er blevet udskiftet med bølgeplader, at de halvvalmede gavle er blevet til oprettede gavle med træbeklædning, og at tagfladen har fået et for stort udhæng, det virker som om kasketten er gledet ned over øjnene. Huset er opført til en knap form uden udhæng og de halvvalmede gavle afrundede tagformen fint af og fik taget til at syne mindre. Vinduerne har oprindeligt været 3-karmsvinduer og været hvidmalede, i dag står de helrude vinduer som sorte huller i facaden. Men husets hovedform er intakt og de ovennævnte forandringer kan ved senere udskiftninger føres tilbage til de oprindelige løsninger, især hvad vinduerne angår.

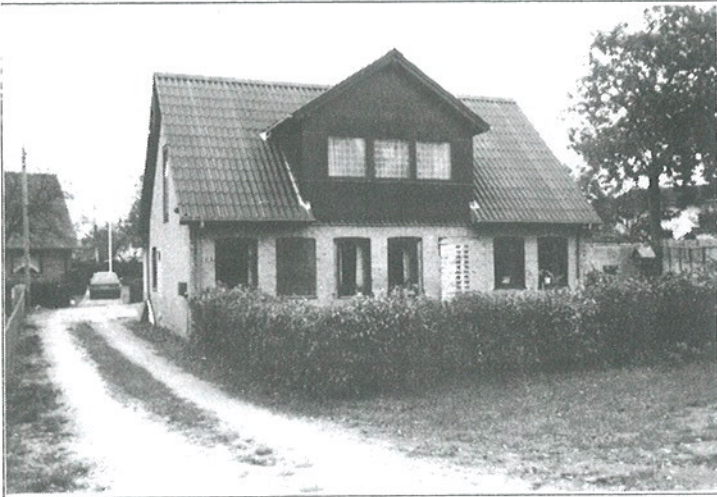
Enfamiliehus i én etage med udnyttet tagetage, gavlene orienteret øst-vest, opført i 1900.

Et 8-fags grundmuret hus over støbt sokkel, opført i gule mursten i krydsforbandt og med trukne fuger. Murværket afsluttes af en savsnitsgesims, ved tagudskiftningen er gesimsen fjernet i overgavlne. Sadeltag, belagt med sorte eternit bølgeplader med udhæng til langsider og gavle. Taget danner et større udhæng end det oprindelige og skjuler dermed gesimsen. På den syd-og nordlige tagflade er der placeret frontkviste, kvistenes front og sideflanke er af et sort plademateriale som overfladebehandlet vandfast krydsfinér. I østgavl en nyere skorsten.

På den østlige gavlfacade og nordfacade tilbygninger, der fremstår pudsede og malede i en gul farve med flade paptage med sorte sternbrædder.

Nyere hoveddør udført som rammekonstruktion med glasfelter, hvorover der er smalle lister som tremmer. Nyere helrudede vinduer med vipperammer. Dør og vinduer står i en brun bejdse. Over dør-og vindueshuller et fladbuet enstensstik

I den sydvendte facade 7 vinduer og et blændet dørhul, i kvistfronten 3 vinduer, og i tilbygningen 1 hoveddør. I den vestlige gavl et vindue i overgavl, i den nordvendte facade 2 vinduer, 4 mindre vinduer, heraf 3 placeret i tilbygningerne tillige med en dør, i frontkvisten 2 vinduer. I den østlige gavlfacade ét mindre vindue i tilbygningen og ét i overgavlen.

Bemærkninger: Huset er blevet tilføjet så mange fremmede elementer, at dets oprindelige udtryk og arkitektur er gået tabt. Huset har engang haft samme udtryk og været meget lig Bondehøjvej 3. Husets fremmede elementer er de helrudede vippevinduer, tagudhænget, der er så stort, at det dækker gesimsen, de 2 store frontkviste, der er for voluminøse til husets størrelse og endelig tilbygningerne, som slet ikke svarer til husets udtryk og form.

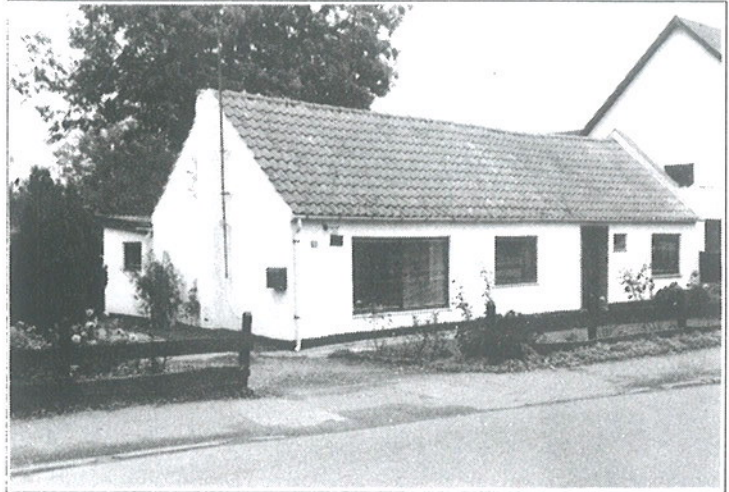
Grundmuret længehus over en kampestenssokkel, facaderne frems-tår pudsede i en rustikpuds og hvidmalede, murkronen afsluttes af en gesims over 2 skifter. Heltag belagt med cementtagsten. På den nordvendte facade to mindre tilbygninger, grundmurede og med tage af eternit bølgeplader med ensidig taghældning. Vinkelret på hovedhuset et udhus, grundmuret og med et metal bølgepladetag med ensidig hældning. Døre og vinduer er formodentlig fra ombygningen i 1948. I den sydvendte facade 2 stk helrudedede vinduer, et større vindue med en lodret deling, brunmalet, og en hoveddør i en svenskrød farve. I den nordvendte facades tilbygninger kvadratiske helrudedede vindueer. I udhusets vestfacade 3 stk 2-karmsvindue, der formodentlig tidligere har siddet i hovedhuset og 2 døre, alt grønmalet.
