PROJEKT BEDRE BYMILJØ

SENGELØSE

LANDSBYATLAS

Høje-Taastrup Kommune
Udarbejdet af Planafdelingen
Marts 1996

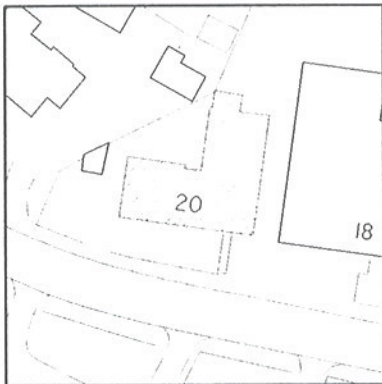
Enfamiliehus i én etage med uudnyttet tagetage, gavlene orienteret øst-vest, opført i 1900 og ombygget i 1948.

Grundmuret længehus over en kampestenssokkel, facaderne frems-tår pudsede i en rustikpuds og hvidmalede, murkronen afsluttes af en gesims over 2 skifter. Heltag belagt med cementtagsten. På den nordvendte facade to mindre tilbygninger, grundmurede og med tage af eternit bølgeplader med ensidig taghældning. Vinkelret på hovedhuset et udhus, grundmuret og med et metal bølgepladetag med ensidig hældning. Døre og vinduer er formodentlig fra ombygningen i 1948. I den sydvendte facade 2 stk helrudedede vinduer, et større vindue med en lodret deling, brunmalet, og en hoveddør i en svenskrød farve. I den nordvendte facades tilbygninger kvadratiske helrudedede vindueer. I udhusets vestfacade 3 stk 2-karmsvindue, der formodentlig tidligere har siddet i hovedhuset og 2 døre, alt grønmalet.

Omgivelser: Forhaven er afgrænset ud mod Landsbygaden af et lavt fodhegn, og er beplantet med småbuske, lidt stauder og en græsplæne. Ligeledes er det trekantede areal plantet til med buske og stauder og her er placeret et bredkronet japansk kirsebærtræ.

Bemærkninger: Et pænt og stilfærdigt hus, der ikke er blevet spoleret af ombygninger. En mere homogen vinduesrytme og 2-karmsvinduer ville gøre sydfacaden mere helstøbt.

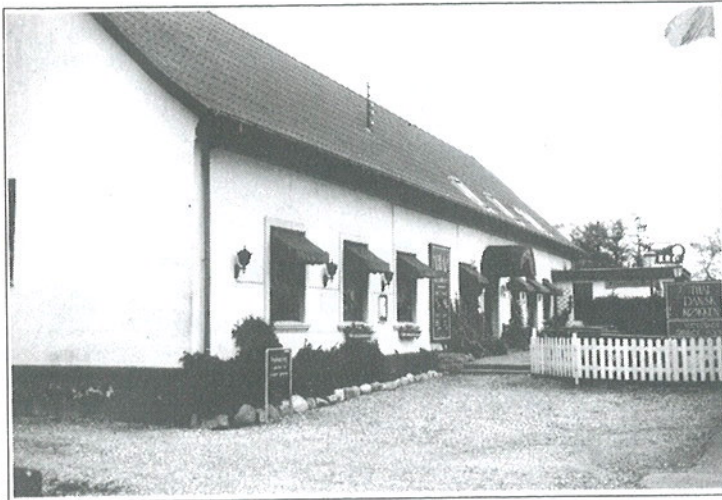
Grundmuret bygning over støbt høj sokkel, facaderne fremstår pudsede i en rustikpuds, malede i en svag gullighvid farve, vinduesfrise og gesims i en gråblå farvetone. Murkronen afsluttes af en profileret aftrappet gesims, trukket i puds, og gavlgesimserne markeres med en svagt fremspringende frise. Sadeltag, belagt med rødbrune eternit bølgeplader, i den sydvendte tagflade 3 ovenlysvinduer, taget danner et større udhæng end det oprindelige tag, stikspærrerne er synlige, formodentlig er de lagt for at eliminere tagfodens oprindelige opskalkning. Facaden er forhøjet med en trempelmur, og tagværket bæres af en stolvæg, en såkaldt stolekonstruktion, det giver et loftsrums rum med stort volumen, det er en konstruktionsform som ses i samtidens etagehus byggeri. Vinkelret på hovedbygningens nordfacade en tilbygning, der rummer kroens store sal, grundmuret og med samme overflade og farve som hovedbygningen, et ca 30 graders sadeltag, belagt med grå eternit bølgeplader. I vinkelen af disse to bygninger en grundmuret tilbygning med en næsten ensidig taghældning. På nordfacaden et trappetårn, ligeledes grundmuret. Nyere vinduer i de eksisterende vindueshuller, helrudede vinduer med vipperammer i en brun farve. I den sydvendte facade 7 vinduer, en 2-fløjet hoveddør, desuden en tilbygning med et fladt tag og med et stort helrudet vinduesparti i frontfacaden, en dør i den vestvendte facade. Hovedbygningens nordfacade består af 2 vinduer, én 2-fløjet dør, i trappetårnet 2 vinduer og én dør. I tilbygningen, der rummer den store sal, består vestfacaden af 3 vinduer og én dør, i hovedbygningens gavl yderligere 2 vinduer, desuden 2 døre i den østlige facade.

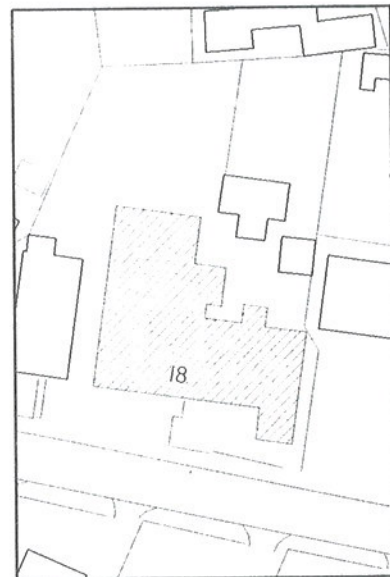
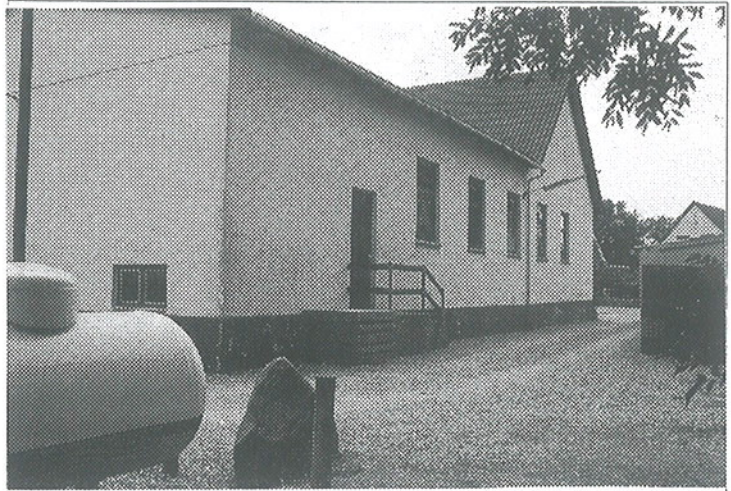
Én etage bygning med udnyttet tagetage, med gavlene øst-vest, opført i 1902.

Omgivelser: Ud mod Landsbygaden er forarealet omkranset af et hvidmalet stakit, som danner et beskyttet areal for kroens udeservering. I det vestlige skel står der enkelte store træer som ahorn og ask.

Bemærkninger: En stor markant og pæn bygning, der er blevet forfladiget af tag- og vinduesudskiftningen. Tagfladen bør være uden udhæng, være mere knap i sin form, et teglhængt tag ville passe bedre til bygningen, alternativt kunne et lysegråt eternit skifer tag være valgt. Vinduer udformet som 2-karmsvinduer med en opsporsning kunne have understreget en intimitet og have fyldt facadens flade ud, fremfor de helrudede vinduer, der nu danner sorte huller i fladen. Valg af en sprutpuds til facaderne er uheldig, idet den pudsede flade ikke er ren i sin farvetone på grund af sprutpudsens nuprede overflade, som er skyggedannende, og samtidigt sætter der sig meget snavs og skidt på overfladen, så facaderne hurtigt får et beskidt udseende. En kalket overflade ville stå med en meget større stofflighed og renhed i sin farvetone, alternativt en silikatmaling, som næsten har de samme egenskaber som kalk. Et forareal med en større frodighed end i dag og mere beplantet, ville være et stort aktiv for udeserveringen og være stemningsskabende for en landsbykro og noget af den intimitet, som Willy S. Jensen beskriver i sine erindringer kunne genskabes.

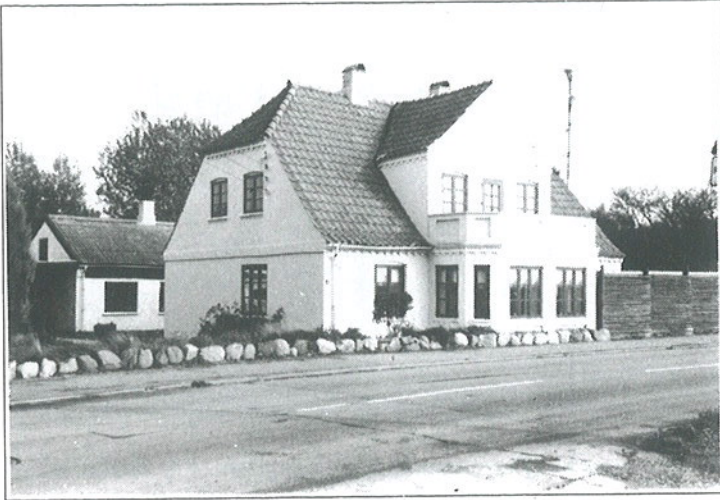
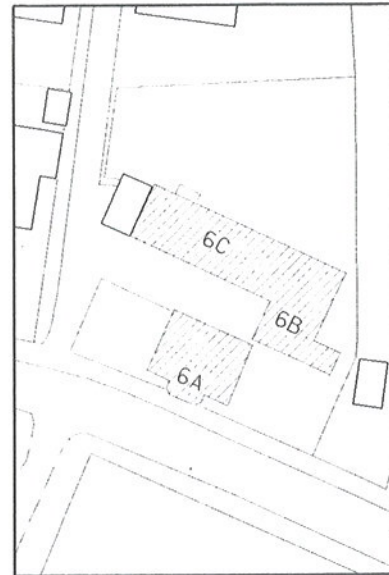
Enfamiliehus i én etage med udnyttet tagetage, gavlene orienteret øst-vest, huset er en del af et 3-fløjet gårdanlæg, opført i 1897.

Grundmuret hus over kampestenssokkel, facaderne fremstår pudsede og malede i en svag lys gul farve, murkronen afsluttes af en savsnit-sparrenkopgesims, ligesom overgangen mellem karnap og altanbrystning markeres med en gesims, alle gesimser er hvidmalede. I vestgavl markeres overgavlen af et 4-skifters højt murfremspring. Heltag med halvvalmede gavle, belagt med røde cementtagsten, på den sydlige tagflade en frontkvist med front og sideflunke af murværk, på den nordlige tagflade 3 ovenlysvinduer. I kip 2 skorstene i røde sten med sokkel og gesims. Over dør- og vindueshuller et fladbuet helstensstik. Nyere vinduer og døre i eksisterende murhuller, vinduerne er 2-karms- eller 3-karmsvinduer med 3-rudede rammer, malet i en mørkrød farve, cementsålbænke, der er hvidmalede. Hoveddøren er 2-fløjet, i rammekonstruktion med et glasfelt og i samme røde farve som vinduerne.

I den sydvendte facade en karnap, der danner balkon på 1. salen. I karnapen 4 stk 2-karmsvinduer og 2 stk et-karmsvinduer, desuden 2 stk 3-karmsvinduer i hovedhuset. I frontgavlen 2 stk 2-karmsvinduer og en balkondør. I den vestvendte gavl ét 3-karmsvindue og i overgavlen 2 stk 2-karmsvinduer. I den nordvendte facade 4 stk 2-karmsvinduer og midt facade en hoveddør. I den østvendte gavl 3 stk 2-karmsvinduer, heraf ét i overgavl.

Parallelt med hovedhuset en énetages staldbygning, der anvendes til boligformål, grundmuret og med en trempelkonstruktion. Heltag, dækket med grå eternit bølgeplader. I den sydvendte facade 4 stk 3-karmsvinduer og 2 døre, i den nordvendte facade 4 vinduer. Alt træværk fremstår rødmalet. Mellem denne bygning og hovedhuset en lignende bygning, en vognport, med samme udformning som staldbygningen, i den vestlige facade en 2-fløjet port og en dør.

Omgivelser: Forhaven har en delvis åben karakter ud mod Landsbygaden, hvor den er afgrænset dels af en stensætning og dels af et raftehegn.

Bemærkninger: Et pænt og stilfuldt hus med mange fine detaljer og en god farvesætning, bygget i en klassicistisk "stuehusstil". De nyere døre og vinduer er pænt indpasset til husets stil. Fremover er det vigtigt at bibeholde tagfladens knappe form, dvs uden udhæng og gavle uden vindskeder, ligesom det også er vigtigt at bevare de halvvalmede gavle, der på fin måde gør tagfladen mindre og får vinden til at smyge sig uden om gavlene. Det er rigtigt, at staldbygningen udtrykker sig som sådan, selvom den nu anvendes til boligformål, og stedet har stadig har præg af landejendom.

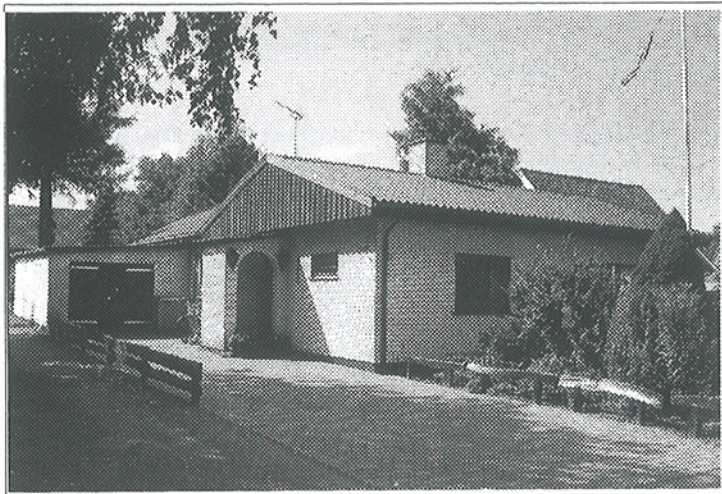
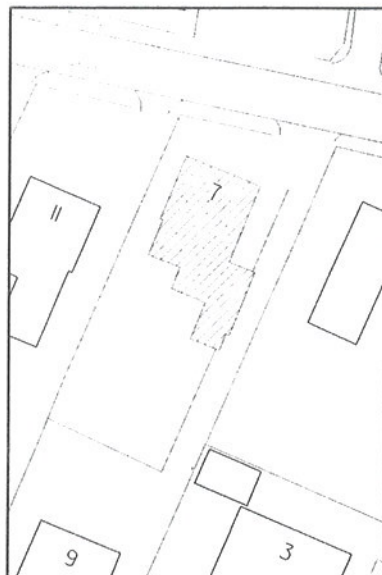
Enfamiliehus i én etage med udnyttet tagetage, gavlene orienteret øst-vest, opført i 1952.

Grundmuret hus over støbt sokkel, heltag med udhæng til langsider og gavle, belagt med sort eternit bølgeplader, i tagrygningen en skorsten. Facaderne fremstår med skalmur af kalksandsten på gasbetonvægge. Overgavle er bræddebeklædte med en 1 på 2 beklædning. Nyere helrudedede vinduer. På sydfacaden en sidebygning, i samme materialer som hovedhuset, i den vinkel de to bygninger danner, er opført en udestue.

Omgivelser: Forhaven ud mod Landsbygaden har en åben karakter, plantet til med bl.a stedsegrønne vækster. I skel birketræer.

Baggrund: Ejer fortæller, at huset blev ombygget i slutningen af 1970-erne, at der uden på det eksist. hus blev bygget et nyt, eksempelvis ligger det gamle paptag under det nye tag. Huset er ligesom nabohuset, nr 9, opført som et selvbyggerhus.

Bemærkninger: Et hus, der er en god eksponent for parcelhusbyggeriets udvikling, 1950-ernes små og beskedne huse i gasbeton, opført af selvbyggere og senere om/tilbygget i takt med 70-ernes stigende velstand og krav om energibesparelser.

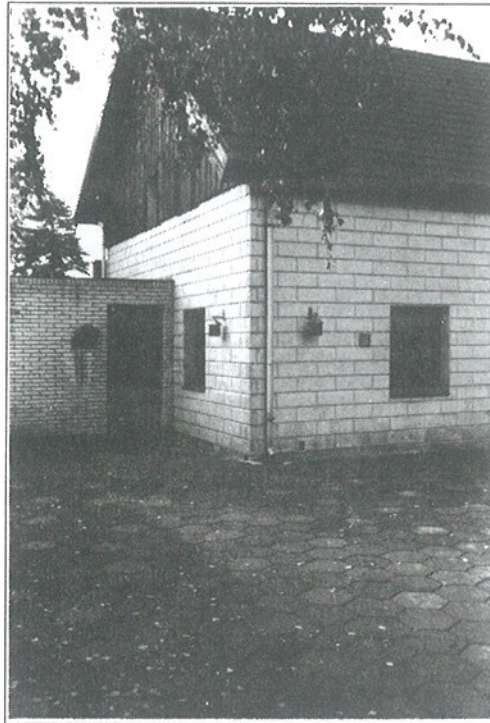
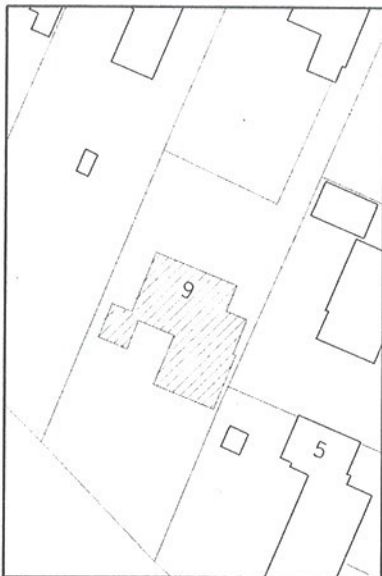
Enfamiliehus i halvanden etage, gavlene orienteret øst-vest, opført i 1952.

Facaderne er opført i teglsten over støbt sokkel og efterisoleret med facadeelementer i formatet 0,20 x 0,60, som består af isoleringsmateriale med en hård beskyttende overflade i et svagt relief mønster. Overgavlen mod øst er beklædt med en lodret bræddebeklædning 1 på 2 og står i en brunlig farve. Heltag, asymmetrisk, med udhæng til langsider og gavle, belagt med en mørk sortbrun beton tagsten. Nyere helrudede vippevinduer med termoglas. I den nordlige facade 3 vinduer, hvoraf det ene er placeret på første salen ved tagudhænget, østfacaden 3 vinduer, heraf 2 i overgavlen, desuden en tilbygning med hoveddør. I den sydvendte facade, som fremstår i to fulde etager, et hovedørsparti og 3 helrudede vinduer. Vinkelret på sydfacaden en havestue og en sidebygning, grundmuret og med halvtag.

Bemærkninger: Huset virker meget kubisk i sin form og samtidigt udtrykker huset 70-ernes energikrise med efterisolerede vægge og et stort skærmende tag.

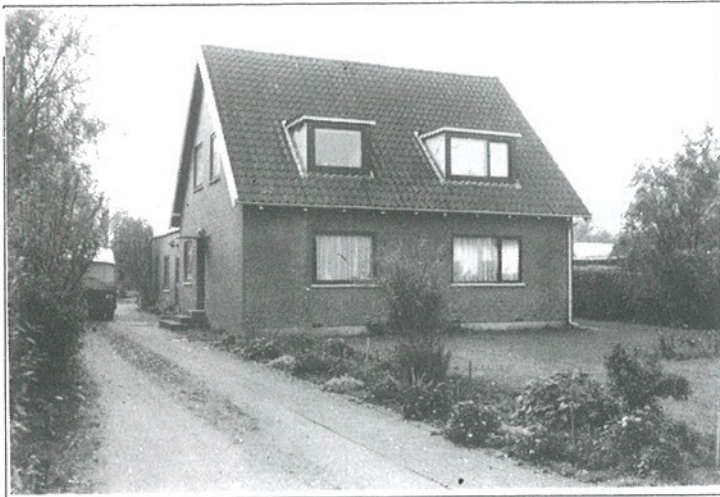
Enfamiliehus i én etage med udnyttet tagetage, gavlene orienteret øst-vest, opført 1950.

Grundmuret hus over støbt sokkel, opført i røde tegl og i krydsforbandt. Teglhængt tag med udhæng i langsider og gavle, bræddebeklædt udhæng og vindskeder i gavle, hvidmalede, i den nordlige tagflade 2 kubiske kviste med zinkflunke. Murhullerne står med lige stik, helstensstik, helrudede vinduer med vipperamme eller med gående sideramme, støbt cementsålbænke. Nyere hoveddør. Vinkelret på sydfacaden en sidebygning, grundmuret i røde tegl og med halvtag af tagpap, midt i tagfladen en skorsten i blank mur. I den opståede vinkel mellem de to bygninger er opført en udestue.

Bemærkninger: Huset er et såkaldt murmesterhus i 1950-ernes villastil, der har sin rod i 1920-ernes Bedre Byggeskik, uden at have denne periodes sikre proportionssans og omhyggelige detaljeringsgrad. 1950-ernes villahuse har volumen og krop, bygget af gode materialer som mursten og tegl, kvaliteter som de følgende årtiers enfamiliehusbyggeri ikke besider, derfor er det vigtigt, at netop disse huse bevares i deres oprindelige udformning og med det hvidmalede træværk.

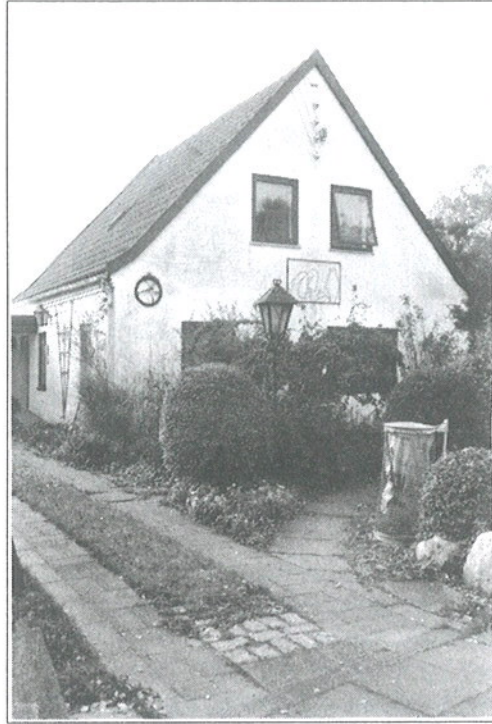
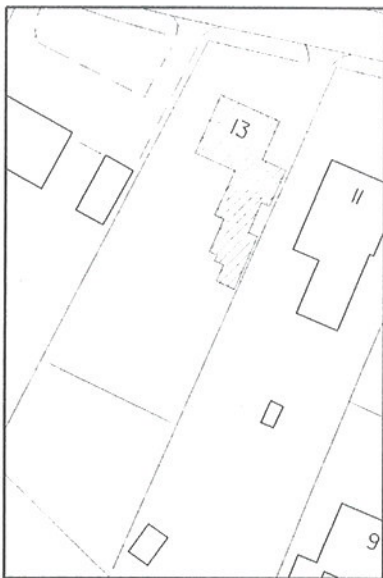
Enfamiliehus i én etage med udnyttet tagetage, gavlene orienteret nord-syd, opført 1943.

Grundmuret hus over støbt sokkel, facaderne fremstår pudsede og hvidmalede. Heltag, belagt med cement tagsten, tagfladen afsluttes i gavlene med vindskeder. Vindueshullerne står med lige stik, halvandenstemsstik, helrudede vinduer med vipperamme eller sidehængte gående rammer. Listebeklædt hoveddør med et enkelt øvre glasfelt. Vinkelret på den sydvendte gavlfacade en tilbygning, grundmuret, halvtag, der er belagt med grå eternit bølgeplader.

Bemærkninger: Et pænt og harmonisk hus i en villaagtig stil og som er forløberen for 50-ernes røde villaer med de markante hvidmalede udhæng. Ved fremtidig tagudskiftning er det vigtigt at bibeholde det opsåkkede tag og uden udhæng i langsider og gavle.

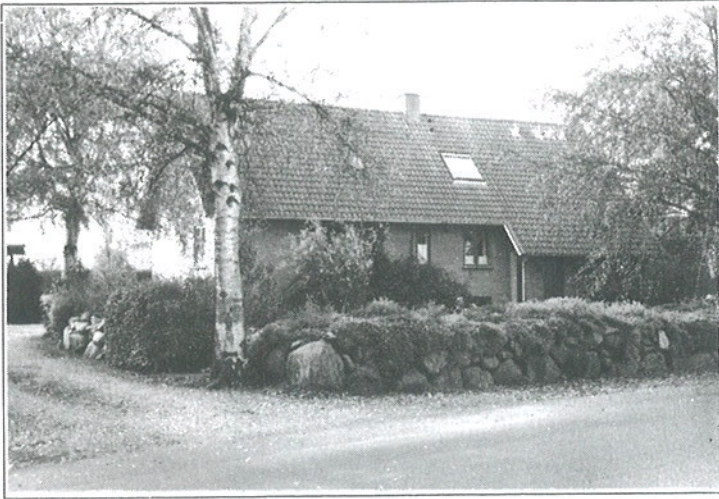
Enfamiliehus i én etage med udnyttet tagetage, gavlene orienteret øst-vest, opført i 1950.

Grundmuret over høj kælder, facaderne fremstår i røde sten og i krydsforbandt, teglhængt tag med udhæng til langside og gavl og udsvefede åse, i rygningen en skorsten. På den sydvendte tagflade en kubisk kvist med et 3-karmsvindue, et ovenlysvindue, på nord-siden 2 ovenlysvinduer. Vinkelret på sydfacaden en nyere tilbygning i samme konstruktion og materialer som hovedhuset. På nordfacaden et udskud med indgangsdør og glasparti i udskudets gavl. Hoveddørspartiet er tilbagetrukket fra facaden, 1-og 2-karmsvinduer med helrudede sidehængte rammer, i tilbygningen 2-fløjede havedøre og etagehøje vinduespartier i gavl. I hovedhusets sydfacade et lavtsiddende vinduesparti med fast glas, et såkaldt blomstervindue, og omkring murhullet en bred støbt frise, hvidmalet. De oprindelige vinduer står hvidmalede, de nyere vinduer og døre i en lys brun bejsning.

Bemærkninger: Et pænt og harmonisk hus i 1950-ernes villastil, opført i gedine materialer, tilbygningen er fint indpasset, om end tagskivens afslutning i gavl med vindskeder og i langsiderne med sternbrædder kan virke lidt tung.

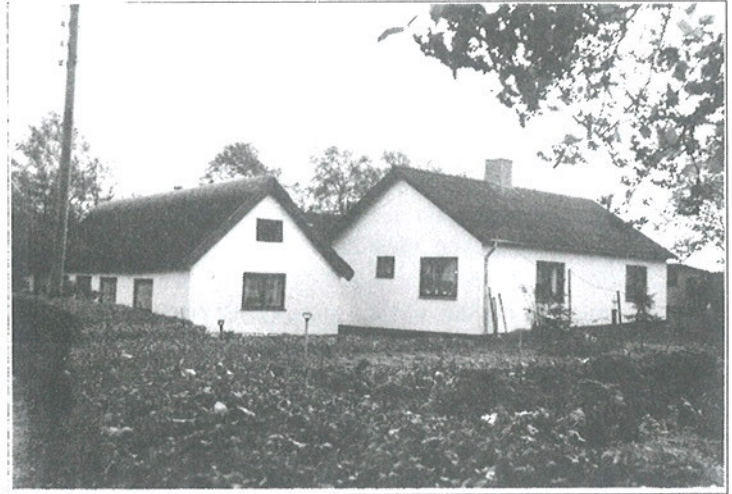
Parallelt med Landsbygaden et 5-fags bindingsværk hus over kampestenssokkel, delvist overpudset bindingsværk, delvist omsat i grundmur og hvidmalet. Heltag, tækket med strå og med rygning af strå og uden kragtræer. Stråtaget afsluttes i gavlene af vindskeuder uden underbræt. Vinduerne er 2- eller 3-karmsvinduer med helrudedede rammer. Hoveddøren er en revledør, birumsdøren er en halvdør, udført som en revledør. Døre og vinduer er malet i en grøn farve.

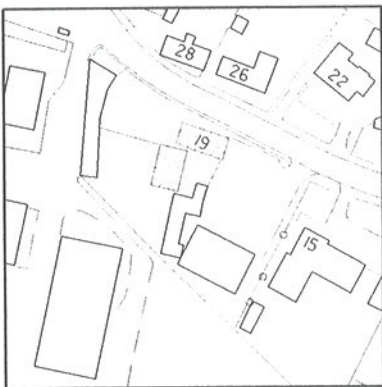
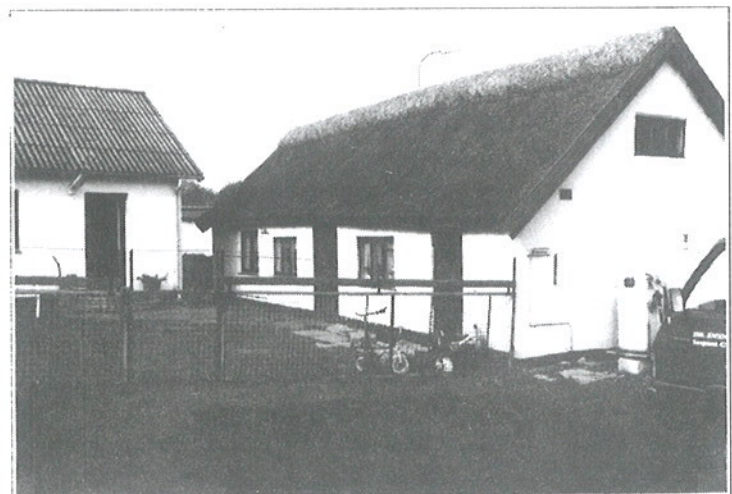
Ejendommen består af to boliger, den ene opført i 1829, den anden opført i 1942, begge boliger er i én etage med uudnyttet tagetage, desuden er der på ejendommen et garageanlæg med plads til 4 lastbiler, ombygget i 1978 og 2 udhuse fra 1940-erne og 50-erne.

Vinkelret på det stråtagte hus ligger der et 3-fags hus med gavlene orienteret nord-syd, grundmuret over støbt sokkel, facaderne fremstår pudsede og malede hvide. Heltag, belagt med grå eternit bølgeplader med udhæng i langsider og gavle. I kip en skorsten i blank mur. Hoveddør i grøn plastikmateriale, rammekonstruktion, øverste felt af glas. Vinduerne er 2-karmsvinduer med helrudedede rammer, og er fremstillet i en grøn plastik.

Udhusene er grundmurede over støbt sokkel, facaderne fremstår pudsede og hvidmalede, halvtagene er pap bølgeplader. Det ene af

Garageanlægget er grundmuret i letbeton over støbt sokkel med halvtag af grå metalplader. I den nordvendte facade 4 metal ledhejseporte.

Bemærkninger: De to boliger udgør et pænt og harmonisk hele tilføjede med udhusene. Garageanlægget er stort i sit volumen, også set i forhold til de 2 huses størrelse, men anlægget skærmes og neutraliseres af de omkringstående store træer. Garageanlægget passer til landsbyens skala og giver et tilskud til landsbyens liv. Den åbne have er forbilledligt afgrænset af en hæk mod gaden, som giver en stramning af gadens forløb, samtidig giver mulighed for indblik til en frodig have.

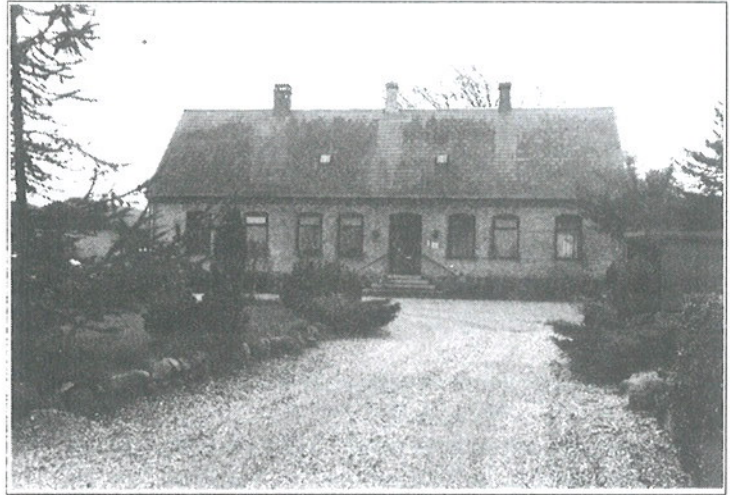
Et 7-fags længehus, grundmuret over høj kælder i kampesten, som er kløvede. Facaderne fremstår i gule maskinsten og i krydsforbandt med trukne fuger. Taget er et opskalket heltag, belagt med natur skifer. I rygningen 3 skorstene, heraf 2 med sokkel og gesims. Murkronen afsluttes af en gesims over 5 skiftegange, udformet som en savsnits- og tungeformet gesims, gavlene dog kun med savsnitsgesims. Nyere helrude vinduer med gående overrammer i de oprindelige vindueshuller, nyere hoveddør, som er en listebeklædt dør med et side- og overglasparti, birumsdør i østfacade er i en rammekonstruktion med faste felter, vinduer og døre er brunbejdsede. Murhullerne står alle med kurvehangs buede helstensstik, tagetagens murhuller står som rundbuede halvstensstik og som bort et savsnit. Sålbenke af natur skiferplade. Hovedtrappen på 4 stigninger er af tilhugget lysgrå granit. På sydfacaden over 2 fag en udestue af nyere dato.

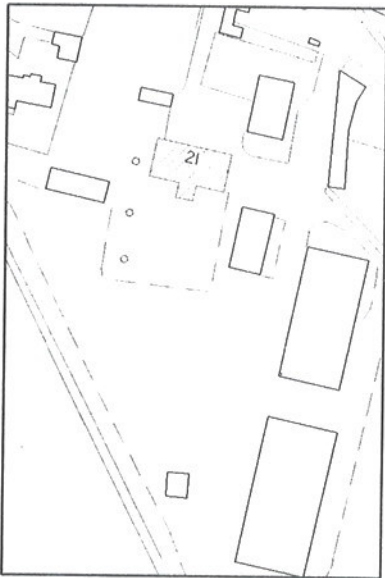
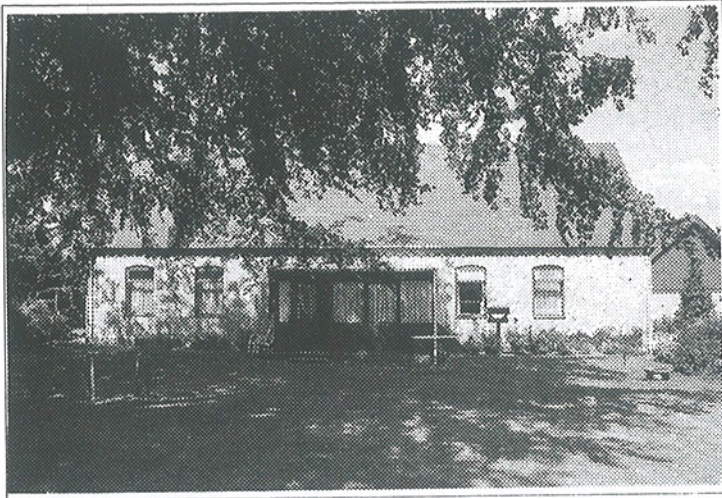
Stuehus i én etage med uudnyttet tagetage, gavlene orienteret øst-vest, opført 1882. Stuehuset har været en del af et nu nedrevet 4-længet gårdanlæg. Stuehuset med jordtilliggende, ejes af en gartner, der anvender jordene til frilandsgartneri.

Bemærkninger: Et pænt og velproportioneret stuehus, bygget i en stil, der var karakteristisk for slutningen af forrige århundredes stuehusbyggeri. De karakteristiske træk er: Det veludførte murværk med fine detaljer som de markante gesimser, vindueshullernes buede stik, dernæst natur skifertaget, som var kommet på mode på den tid og endelig de kløvede kampestenssokler.

Derfor er det vigtigt at fastholde disse træk, at bevare den blanke mur og ved ny opfugning at trække fugen som den eksist. og ikke mindst at bibeholde den opskalkede tagflade - altså ingen tagudhæng. Det ville højne facadernes udtryk hvis de helrudedede vinduer bliver erstattet med den oprindelige vinduestype, korspostvinduet med 4 gående rammer, malet hvide eller mørkegrønne, ligesom en 2-fløjet hoveddør med et overglasparti i en dyb vogngrøn farve ville falde smukt ind i facaden.

For at understrege at huset er et stuehus til en engang eksist. firelænget gård, kunne der plantes en bred høj bøgehæk eller lindehæk i de tidligere udlængers facadelinie mod gårdspladsen, for at genskabe gårdspladsrummet og give stuehuset dets øvrige 3 vægge tilbage. En sådan grøn fast form ville markere sig mod Landsbygaden og ville få det ene af de to nyopførte huse til at hænge sammen med gårdspladsen.

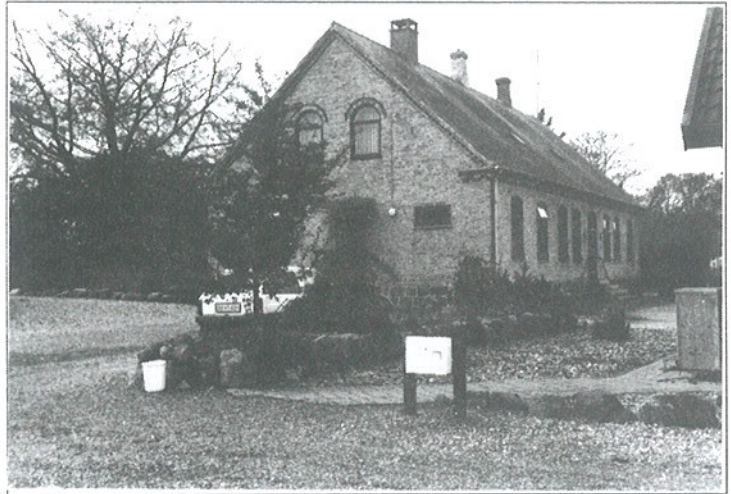
En erhvervsbygning i én etage, gavlene orienteret nord-syd, opført i 1950.

Grundmuret over støbt sokkel, facaderne fremstår berappede, halvtag, belagt med grå eternit bølgeplader. Murkroner på 3 facadesider går op over halvtaget og afdækkes med en række røde teglsten. Et 3-karmsvindue med hele rammer, indgangsdør i en glat dørplade med et diagonalt glasfelt.

Bemærkninger: En lille neutral bygning, der ligger på et frem-skudt sted på Landsbygaden. Bygningen kunne gøres mindre anmassende set mod vest, hvis østfacaden blev dækket af en epalier med blåregn eller vedbend og derved ville stå grøn.

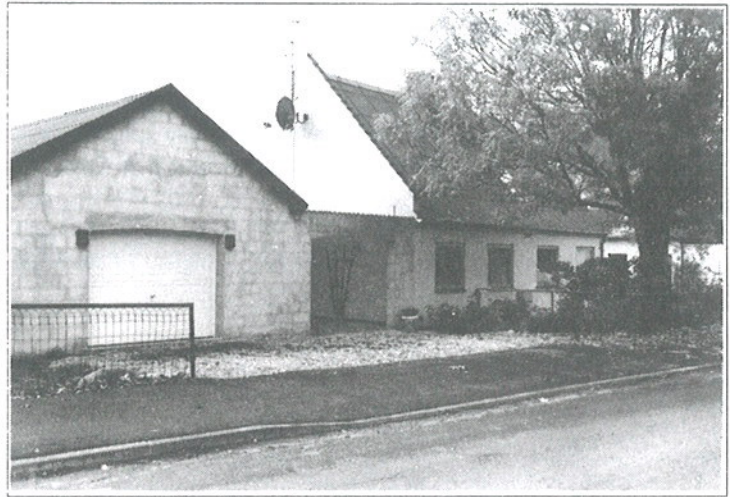
Enfamiliehus i én etage med udnyttet tagetage, gavlene orienteret øst-vest, opført i 1948.

Grundmuret hus over dels støbt sokkel og dels kampestenssokkel, der er malet sort, facaderne fremstår pudsede i en sprutpuds og malede i en lys grå farve. Et opskalket heltag, belagt med sort eternit bølgeplader. I rygningen en skorsten i blank mur. Ovenlysvindue i den syd-og nordvendte tagflade. Facade-og gavlmure afsluttes mod tag af en aftrappet gesims, malet i en gråblå farve. Østgavlen afsluttes af en brandkarm. Helrudedde vinduer med vipperamme og 2-rammede vinduer, 2-fløjet havedør i ramme-konstruktion med 2 glasfelter pr fløj, hoveddør ligeledes i ramme-konstruktion med glasfelt og fast felt, alt malet i en lys gråblå farve. Østgavlen afsluttes af en brandkarm.

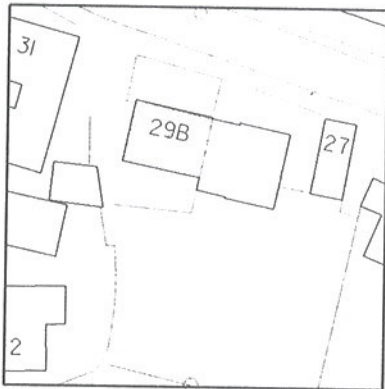
Vinkelret på huset og sammenhængende med dette via en etagehøj mur et udhus af nyere dato, grundmuret i letbeton, hvid ledhejseport af plastik, heltag af sorte eternit bølgeplader.

Bemærkninger: Et ganske pænt og stilfærdigt hus med gode proportioner og detaljer som eksempelvis den opskalkede tagflade, dvs en tagflade uden udhæng. Et udhæng ville have gjort indtrykket af huset tungt. De helrudedede vinduer gør facaden lidt simpel og et 2-karmsvindue med 2- eller 3-rudedede rammer ville gøre hulvirkningen mindre og få vinduerne til at hænge sammen med facaden. De sorte tage virker meget hårde til begge huse, et lyst gråt bølgepladetag eller eternit skifertag ville have faldet bedre ind. Aske-træet i forhaven har en meget stor visuel betydning for Landsbygaden og huset.

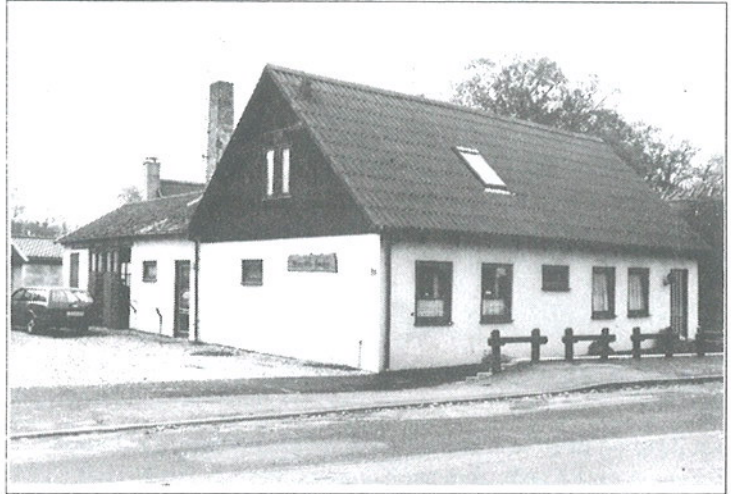
Grundmuret beboelseshus over dels støbt sokkel og dels kampestenssokkel, facaderne fremstår pudsede og i en rustikpuds, malet i en svag gullig farve. Heltag, belagt med rødbrune eternit bølgeplader med udhæng til langsider og gavle, ovenlysvindue i begge tagflader. Overgavlene er beklædt med finérplader med spor. Helruddede vinduer med gående vipperammer, indgangsdør i rammekonstruktion med glasfelter, hvorover der er sat lister som tremmer. Alt træværk fremstår i en brunlig bejdse.

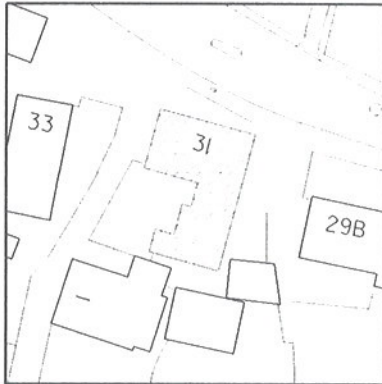
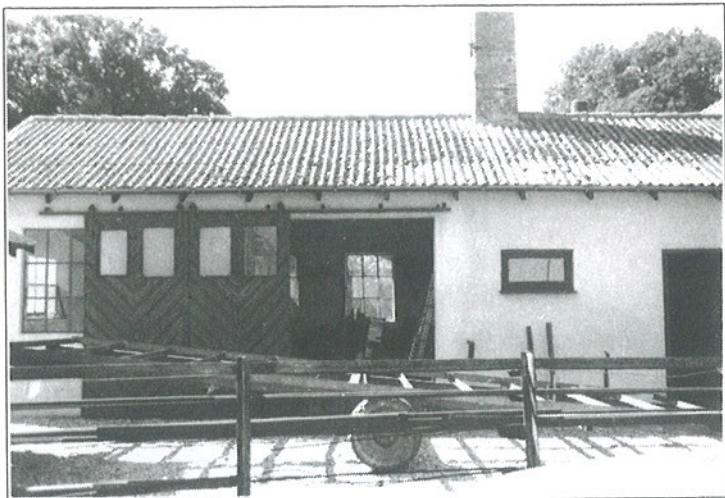
Bolig og værksted i én etage, boligen har udnyttet tagetage med gavlene orienteret øst-vest, opført i 1900 og ombygget i 1984.

Værkstedsbygningerne er sammenbyggede med beboelseshuset og ligger vinkelret på dette, desuden en fritliggende værkstedsbygning, grundmurede over støbt sokkel og kampestenssokkel, facaderne fremstår pudsede og malede svagt gule. Heltag, belagt med grå eternit bølgeplader med udhæng til langsider, i kip en skorsten. Jernvinduer med 6 eller 9 ruder, skydeport med glasfelter og udført som revleport med sildebensbeklædning.

Bemærkninger: Bolig og smedeværksted danner et ganske pænt anlæg, der i skala passer fint til de øvrige huse i Landsbygaden og tegner et fint gadeforløb. De helrude vinduer forsimples facadeudtrykket. Tagfladens udhæng og synlige spærender er fremmedartede for facadeudtrykket og forringer husets proportionering. Forhaven burde være omgivet af stakit fremfor fodhegnet, der alt for tydeligt synliggør højdeforskellen mellem gade og forhave.

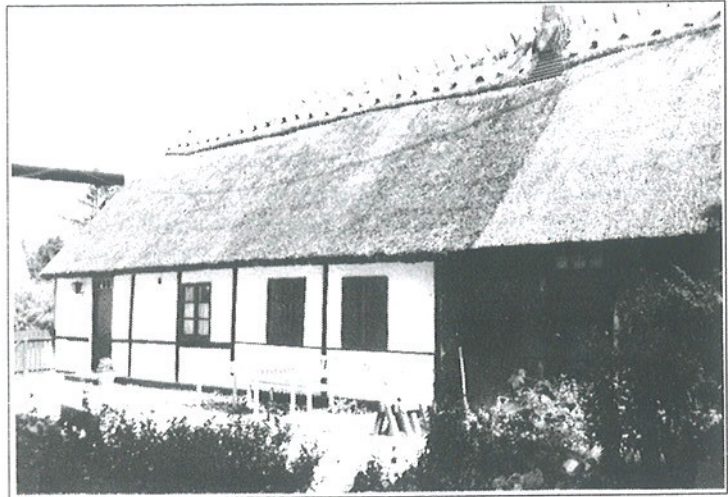
Et 9 fags bindingsværkshus, rejst på syldstene, bindingsværk og sokkel tjæret sorte, tavlene er hvidmalede, i østfacade og sydfacade er tavlene kalket med en kalk tilsat en rød tørfarve, mod tag en sorttjæret sugfjæl. Heltag, tækket med strå, i den nordlige gavl en lille halvvalm, myndning af strå og med kragtræer, i den østlige tagflade en fladbuget kvist. I kip en skorsten med sokkel og gesims. Stråtaget afsluttes i gavlene af vindskeder med underbræt. Vinduerne er 2-karmsvinduer med 3-rudede rammer, malet brune, i nordgavlen og i den østlige facade er vinduerne af nyere dato og med buede termoglas og står i en brun bejdse. De to indgangsdøre i den vestvendte facade er revledøre med sildebensbeklædning og et trerudet overvindue, dørene er brunmalede, i den østlige facade en nyere 2-fløjet rammedør med et glasfelt, brunbejdset. Ved den nederste del af gavlens stolper er der foretaget en udmuring. På vestfacaden ses gennemgående udvendige sidebånd, på østfacaden ses kraftige løsholte, som er af nyere dato, måske indtappet i stolpen.

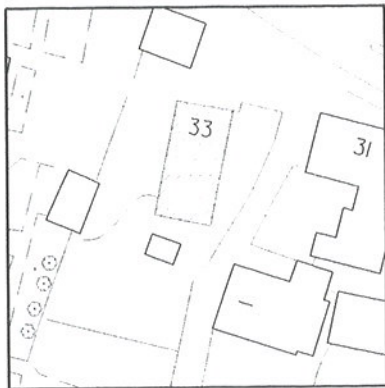
Enfamiliehus i én etage med udnyttet tagetage, gavlene orienteret nord-syd, opført i 1800.

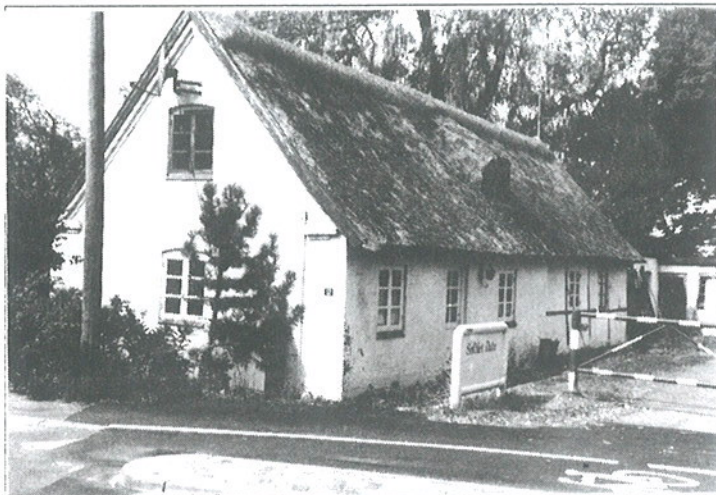
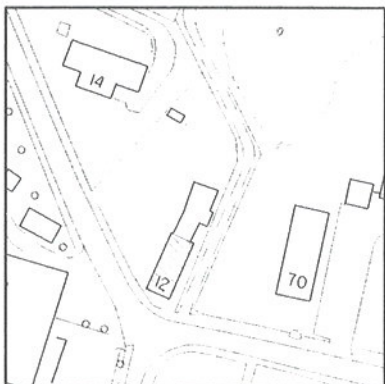
Enfamiliehus i én etage med udnyttet tagetage, gavlene orienteret øst-vest, opført i 1827. En del af arealet tillige med udhuset anvendes til erhvervsformål.

Et 7-fags bindingsværkshus over syltstene, de første 3 fag ommuret, de følgende 4 fag er optrukne med hvidmalede tavler, stolperne står direkte på syltstene, sidebånd og udstukne bjælkeender, dvs at bjælken er halvt skåret ind i siden på stolpen. Murværket afsluttes i gavltrekanten af en aftrappet gesims over 3 skifter. Tagfladen er dækket af strå og med en stråmynding, i tagfladen rundbuede kviste. I tagudhænget synlige spænder, sugfjæl lukker mellem tagfod og tagudhæng og tagfladen afsluttes i gavlene af en vindskede, der støder på den aftrappede gavlgesims. Nyere 2-karmsvinduer og et enkelt 3-karmsvindue med 3-rudede rammer, malet hvide.

I forlængelse af vestgavlen et udhus, grundmuret og med et halvtag, belagt med pap.

Bemærkninger: Et pænt og harmonisk hus, som har den største betydning for opfattelsen af gadeforløbet Ved Kæret og omgivelserne omkring gadekæret, og hvor de oprindelige detaljer er intakte. Det er vigtigt ved fremtidige istandsættelse at løse detaljer som tagudhæng, tagfladens afslutning i gavlene på samme måde og ligeledes fastholde tagkvistenes form. Husets farveholdning er ganske fin med de hvide facader og hvidmalede vinduer.

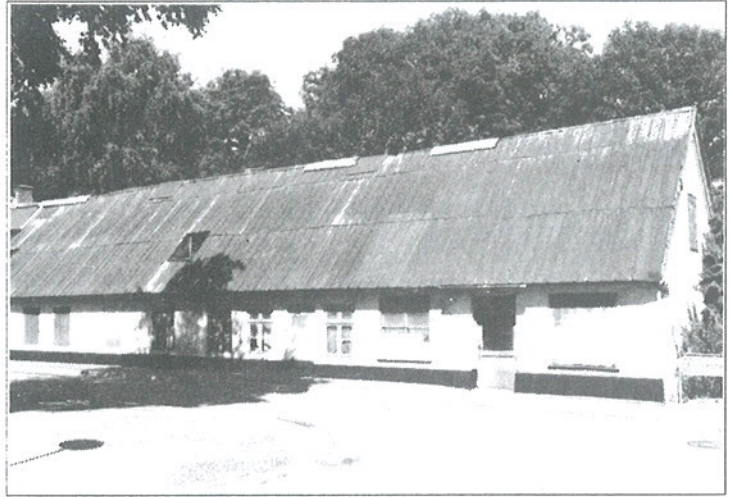
Et 16-fags længehus, ommuret over syldstene, der senere er omstøbt og sorttjæret, facaderne er pudsede og står kalkede i en lys okker farve. Murkronen afsluttes af en aftrappet gesims over 4 skifter. Heltag, belagt med pandeplader, 3 fag ved den vestre gavl er belagt med sorte bølgeplader, under pandepladerne det oprindelige stråtag, hvis tagskæg er lukket med et sugfjæl, i gavlene afsluttes tagfladen af vindskeider. I tagrygningen en kubisk skorsten. Korspostvinduer med 4 gående rammer, hvor de 2 nederste rammer er 2-rudede. Flere vinduer er blændede ligesom de tidligere butiksvinduer er det. En nyere hoveddør til det vestligste lejemål.

Bemærkninger: Den gamle skole er en meget vigtig bygning i Sengeløse landsby, dens volumen og dens okkergule facader tegner sig markant i landsbyrummet. Derfor er det uhyre vigtigt, at bygningen bevares og istandsættes nu, inden den forgår af mangel på vedligeholdelse. Hvis bygningen ikke er til at redde og nedrives, bør en bevarende lokalplan for landsbyen afstikke nøje rammer for, hvordan en fremtidig bygning kan udformes, for at den kan falde ind i de eksist. omgivelser, og på samme måde som den gamle skolebygning være en berigelse for landsbymiljøet.

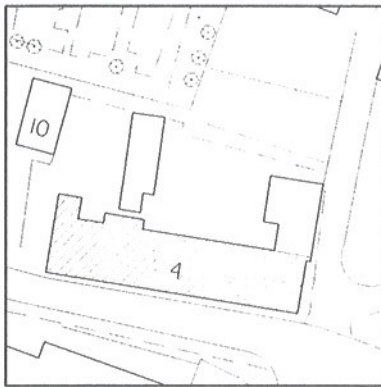
Et længehus med 3 lejemål, hvoraf et lejemål anvendes, gavlene er orienteret øst-vest, opført i 1700, ifølge BBR, sandsynligvis er det gule længehus fra 1830-erne.

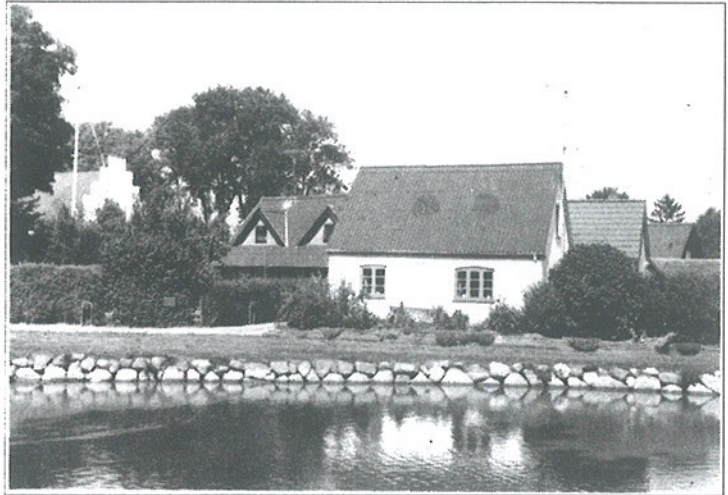
Et grundmuret 2-fags hus over kampestenssokkel, facaderne fremstår pudsede i en sprutpuds og maalede i en lys gul farve. Murkronen afsluttes af en savsnitsgesims. Heltag, belagt med sort eternit bølgeplader. Parallelt med 2-fags huset og delvis sammenbygget med dette et grundmuret nyopført hus over støbt sokkel og i blank mur. Murkronen afsluttes ligeledes af en savsnitsgesims. Heltag, belagt med røde beton tagsten. Nyere 2-karms og 3-karmsvinduer med 3-rudede rammer, malet i en blå farve. Nyere hoveddør i rammekonstruktion med øvre glasfelter, malet blå. Over vindueshullerne faldbuet helstensstik.

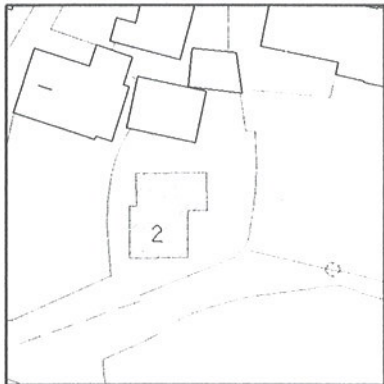
Et enfamiliehus i én etage med udnyttet tagetage, består af to parallelle længer, hvor gavlene er orienteret øst-vest, opført i 1890 og parallelbygningen i 1993.

Bemærkninger: Et lille og pænt hus med fine detaljer som gesims og murede stik. Tilbygningen er opført så den på bedste måde falder sammen med hovedhuset, indordner sig efter dette, og de samme detaljer som gesims og stik går igen. De to huskropper understøtter hinanden og sprænger hverken skala eller synindtrykket af rummet omkring gadekæret, men giver tilsammen en rummelighed

i det nære udemiljø. Det er en forbilledlig måde at udvide eksist. huse på, og ejers mål er at lægge røde tagsten på det gamle hus og at give begge huse samme overfladebehandling og farve. Der kan foreslås en kalkning tilsat lys okker farvepigment og at lade gesimserne stå hvide for at markere disse.

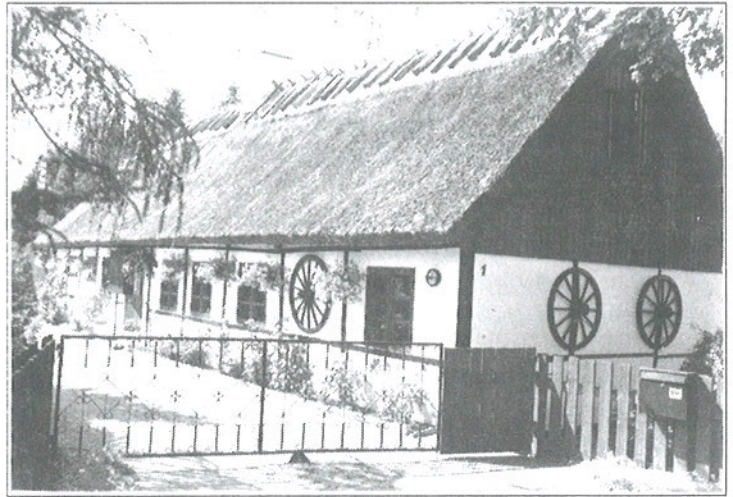
Et 10-fags bindingsværkshus sat over syldstene, der er sorttjæret. Bindingsværket er sortmalet og tavlene er hvidmalede. Stolperne står direkte på syldstene, og der ses glammede bjælker, dvs at stolper og bjælker er samlet ved at være skåret halvt i halvt. Sidebåndene er visse steder gennemgående, ved at være indskåret over stolpernes yderside. Bindingsværket er flere steder fornyet. Et stråtakket heltag med rygning af strå, fastholdt af kragtræer. På den østlige tagflade en buet kvist med et 3-karmsvindue, i kip en skorsten med cementafdækning. Tagfladen danner udhæng i gavlene og afsluttes af en vindskede. Overgavlene er beklædt med lodrette rupløjede brædder. Nyere 2-karmsvinduer med 3-rudede rammer, behandlet med en mørkgrøn træbeskyttelse. I flere af fagene mindre højsiddende vippevinduer med 2 og 3 rudeopdelinger. Hoveddøren er en halvdør af nyere dato, listebeklædt i sildebensmønster, ligedes i en mørkgrøn farve.

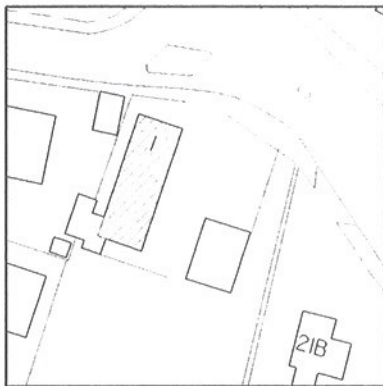
Enfamiliehus i én etage med udnyttet tagetage, gavlene orienteret nord-syd, opført i 1857.

Bemærkninger: Ud fra et fotografi fra 1931 af huset ses næsten den samme vinduesrytme som i dag, at der formodentlig har været

stald i den ene ende af huset og endelig at bindingsværket og nordgavlen var overkalket.

Bindingsværkshuset Ved Kæret 1 og dets store ahorntræ er meget vigtige elementer i landsbyen. Dets placering Ved Kæret og Landsbygaden gør, at det er et af de huse, der er med til at præge billedet af landsbyen. Det er derfor af stor betydning, at huset bevarer sit præg og gerne ved fremtidige udskiftning og vedligehold får en større ærlighed omkring detaljerne. Eksempelvis ville skorstenen have været mere autentisk med en gesims og en sokkel, som ville gøre overgangen til stråtaget nemmere at løse. Gavlens beklædning burde være en 1 på 2 beklædning eller ru brædder dækket med lister, bræddebeklædningen burde være afsluttet med en vandnæse for at beskytte væggen under. Endelig har stråtaget ikke haft deciderede gavludhæng, undersiden af stråtaget er altid blevet beskyttet mod vindens sug og fuglenes pirken af et underbræt, som kan danne underlag for fastgørelsen af vindskeden. Dette er eksempler på detaljer, som er blevet udviklet igennem mange generationer og som stadig har en funktionel og praktisk betydning og derfor ikke bør kulkastes men fastholdes.

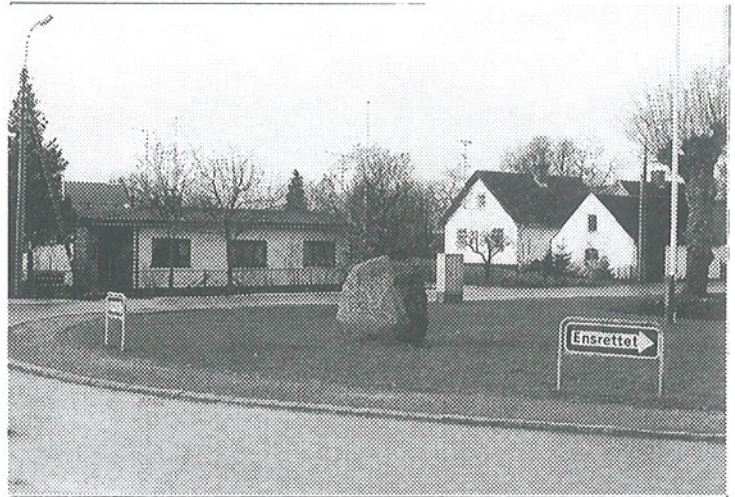
Grundmuret vinkelhus over støbt sokkel, der er malet brun, facaderne fremstår i en sprutpuds og er malede svag lysegul. Heltag med en lav taghældning og udhæng til alle sider, belagt med grå eternit bølgeplader. Asymetrisk i tagfladen en skorsten i blank mur af røde sten. Vinduerne er 2 eller 3-karmsvinduer med gående hele rammer, malet brune. Hoveddørspartiet er trukket tilbage fra facaden og danner en niche, hvis sider står i blank mur i røde sten, nichens ene side fremstår med et felt af glasbyggesten i den østvendte gavlfacade. I sydfacadens vinkel en tilbygning med grundmuret brystning, vinduesbånd og samme tagmateriale som hovedhuset.

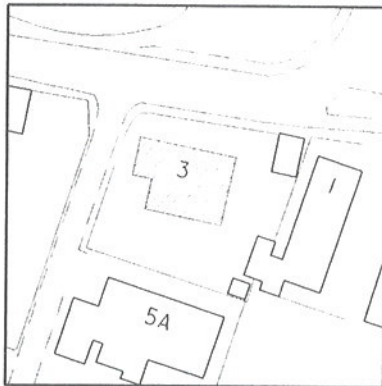
Enfamiliehus i én etage med uudnyttet tagetage, opført i 1959. Matriklen er udstykket fra 36 d, Ved Kæret 7.

Bemærkninger: Huset er meget stilfærdigt, men er fremmedartet for landsbyens byggeskik og udtrykker snarere en fritidshus- og parcelhus stil, husets form og den manglende taghældning er atypisk set i sammenhæng med de øvrige huse på strækningen Ved Kæret.

Derfor er det vigtigt at fastholde forholdet hus og have med den åbne frodige forhave, en hæk ud mod gaden ville give huset en god ramme, især i vinterhalvåret, når forhaven står bladløs. Når dette hus slår så meget fra i dets form fra de øvrige nabohuse, kunne det elimineres ved at opsætte espalier på facaden mod gaden og tilplante den, eksempelvis med storbladet vedbend, og dermed gøre huset til huset i det grønne og i samspil med gadekæret.

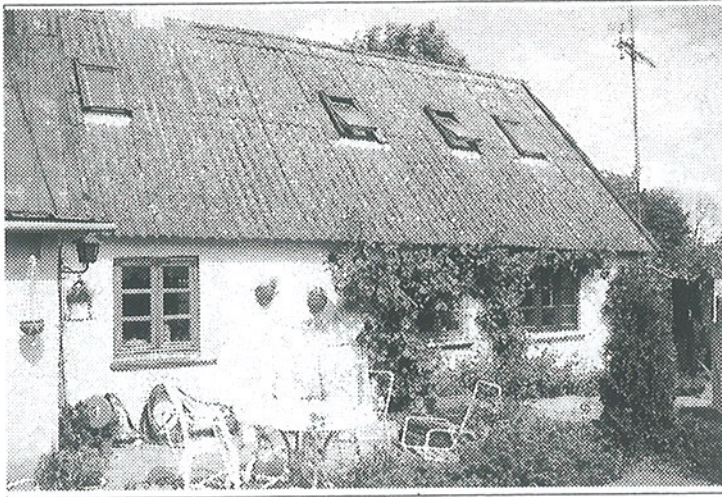
Et dobbelt hus i én etage med udnyttet tagetage, gavlene orienteret øst-vest, opført i 1890.

Et 5-fags bindingsværkshus over kampestenssokkel, ommuret, facaderne fremstår pudsede og malede i en lys gul farve. Heltag, belagt med grå eternit bølgeplader, et spærfag er belagt med jernplader, i den sydvendte tagflade 4 ovenlysvinduer. I kip en skorsten med cementafdækning. Murkronen afsluttes i langsider og i gavl af en savsnitgesims. En mindre tilbygning på sydfacaden, grundmuret og med halvtag. Over vindueshuller spor af et fladbuet stik. Nyere vinduer som 2 og 3-karmsvinduer med 3-rudede rammer, der står i en lys brun bejdse. Nyere hoveddør med sideglasparti, dørbladet beklædt med lister og står i en brun bejdse.

Bemærkninger: Et pænt og stilfærdigt hus, der ikke giver sig ud for mere end det kan bære. Oprindeligt har huset stået som et bindingsværkshus, er så blevet ommuret, hvad der ses af facadefremspringet mod naboen i nr 7 og med de detaljer som gesims og stik, der er typiske for grundmurede huse. Ved fremtidig vedligeholdelse er det vigtigt at fastholde tagfladen uden udhæng, så facaden ikke visuelt bliver tynget af en for stor tagflade.

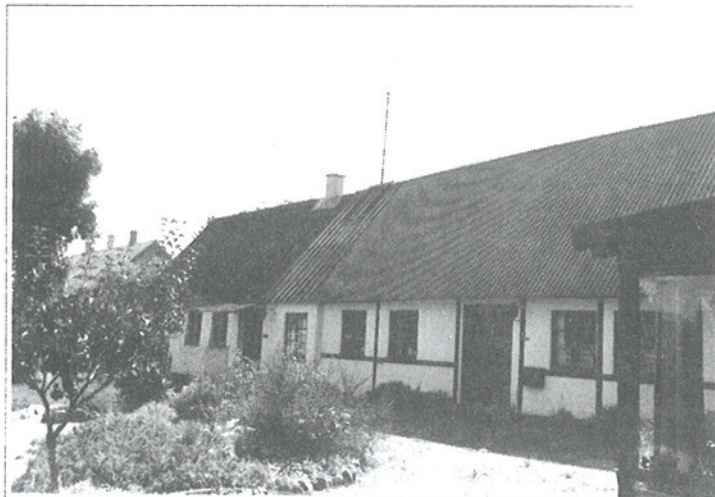
Et 7-fags bindingsværkshus over syldstene, bindingsværket fremstår i en brun farve og tavlene er malede i en lys grågullig farve. Vestgavlen er grundmuret og asymmetrisk på gavlfacaden en nyere kubisk skorsten. Heltag, belagt med røde z-profilerede jernplader, tagfladen afsluttes af en kraftig vindskede i gavlen. I den sydvendte facade ses enkelte gennemstukne bjælkeender, oprindeligt har bjælken været glammet i stolpen. Alt bindingsværk er attrapbindingsværk, idet brædder er blevet slået på eksisterende bindingsværk eller for at illudere tidligere bindingsværk, tavlene er derefter pudset op til samme plan som de påsatte brædder. Nyere vinduer som 2-karmsvinduer med 3-rudede rammer, i vestgavlen mindre helrudede vinduer. Nyere 2-fløjet hoveddør i rammekonstruktion med en øvre del med 4 ruder, desuden en halvdør udført som revledør, alt fremstår i en lys brun bejdse.

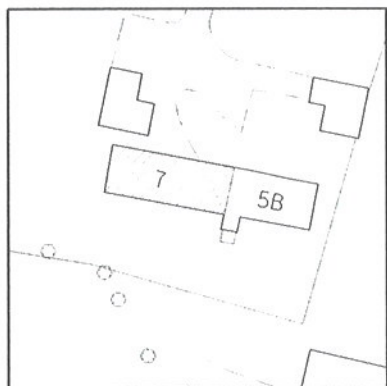
Et dobbelt hus i én etage med udnyttet tagetage, gavlene orienteret øst-vest, opført 1850.

Dette hus, nr 7, er et eksempel på, hvor vigtigt det er, at være ærlig og oprigtig overfor bindingsværkskonstruktionen. I dette tilfælde er det umuligt at vurdere det bagvedliggende bindingsværk, da det er dækket af de påsatte brædder. Når et bindingsværk ikke længere er intakt, må dele som stolper, sidebånd og bjælker udskiftes, og er det ikke sket fortløbende, er alternativet helt at ommure fremfor en attrapløsning som denne. Ved fremtidig udskiftninger og vedligeholdelse er det vigtigt at koordinere farve- og materialevalg mellem de 2 naboer i dette længehus.

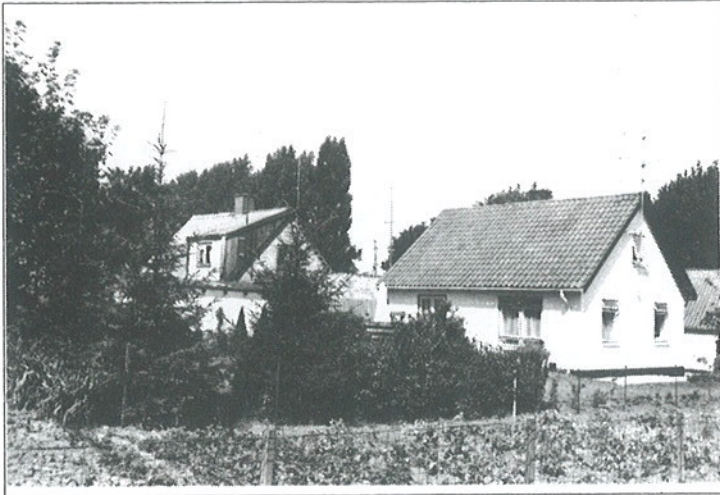
Enfamiliehus i én etage med udnyttet tagetage, gavlene orienteret øst-vest, opført i 1954.

Grundmuret hus over støbt sokkel, sortmalet, facaderne fremstår pudsede og hvidmalede. Taget er teglhængt med røde tagsten og udhæng i langsider og gavle. Synlige spærender, udhængsbrædder og vindskeder er rødmaledede. Asymetrisk i tagfladen en kubisk skorsten i blank mur af røde sten. Vinduerne er faste helruded vinduer med gående overrammer eller helruded vippevinduer. I den sydvendte facade et blomstervindue med 2 faste helruded vinduer med over-og underrammer og en to-fløjet havedør. Alt karmtræ er malet rødt og rammetræet malet lys gult. I den nordvendte facade et tilbagetrukket hoveddørsparti med et listebeklædt dørblad og et sideglasparti, den dannede niche står i blank mur af røde sten.

Parallelt med huset og beliggende med sin langsider ud til gaden et udhus, en tidligere staldlænge, grundmuret og med heltag af grå eternit bølgeplader, smedjersvinduer med 8 ruder og i nordfacaden en 2-fløjet revleport, der er rødmalet.

Bemærkninger: Et pænt hus, både hvad angår materialer og farvesætning og set ud fra 1950-ernes villastil et velproportioneret hus. Huset danner tillige med udhuset, den gamle staldbygning, et fint sammenhængende bygningsanlæg, og udhusets størrelse og dets enkelhed passer på fin vis ind i miljøet omkring gadekæret.
