PROJEKT BEDRE BYMILJØ

SENGELØSE

LANDSBYATLAS

Høje-Taastrup Kommune
Udarbejdet af Planafdelingen
Marts 1996

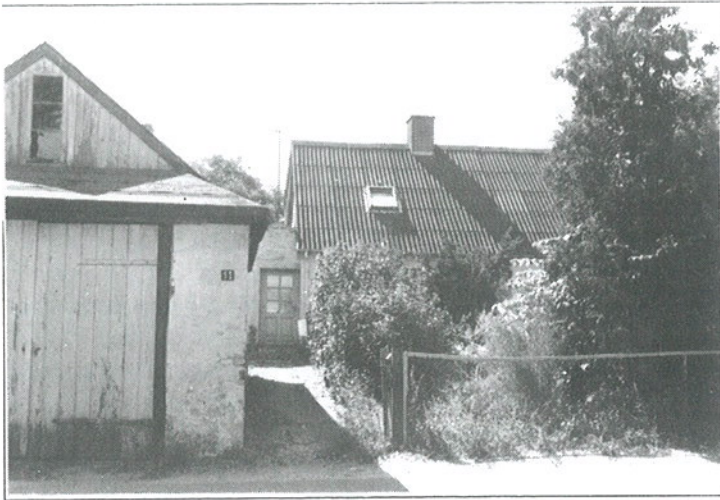
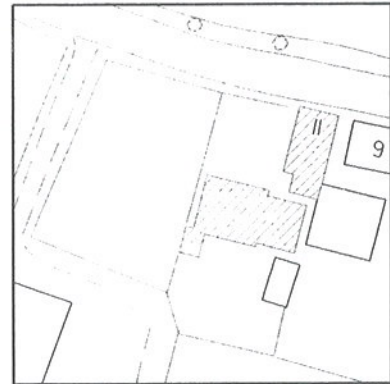
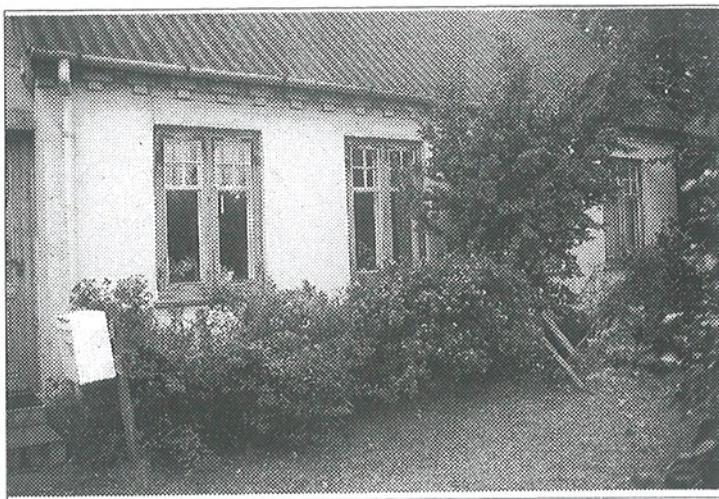
Enfamiliehus i én etage med udnyttet tagetage, gavlene orienteret øst-vest, opført i år 1900.

Grundmuret 4-fags hus, facaderne fremstår pudsede og er malede i en gullig farve. Heltag, belagt med grå eternit bølgeplader, på den sydvendte tagflade og placeret i gavllinien en taskekvist med front i blank mur og sideflunke af en vandret bræddebeklædning. I kip en kubisk skorsten i blank mur af røde sten. Murkronen i langsider og gavle afsluttes af en tungeformet gesims. En 2-fags tilbygning i den østlige gavl, grundmuret og med et halvtag af pap. Oprindelige vinduer som er 2-karmsvinduer med gående rammer, hvor øvre del er opsproset af 4 ruder. Nyere hoveddør, som er en rammedør med et øvre felt på 6 ruder. Dør og vinduer står i en farveløs træbeskyttelse.

Med gavlen ud til gaden og vinkelret på hovedhuset er et udhus beliggende, grundmuret med et heltag af jernplader. I gavlen mod gadekæret en mindre tilbygning, udformet som et udskud med en 2-fløjet revleport. I den vestvendte facade 2-karmsvinduer med 3-rudede rammer.

Bemærkninger: Et pænt og harmonisk hus, hvor nordfacaden har bevaret sin oprindelige udformning. Sydfacaden skæmmes af en taskekvisf, hvis dimensioner og placering ikke passer til husets udtryk. Bølgepladetaget forsimples huset, især i sammenligning med det ovenfor nævnte fotografi fra 1943.

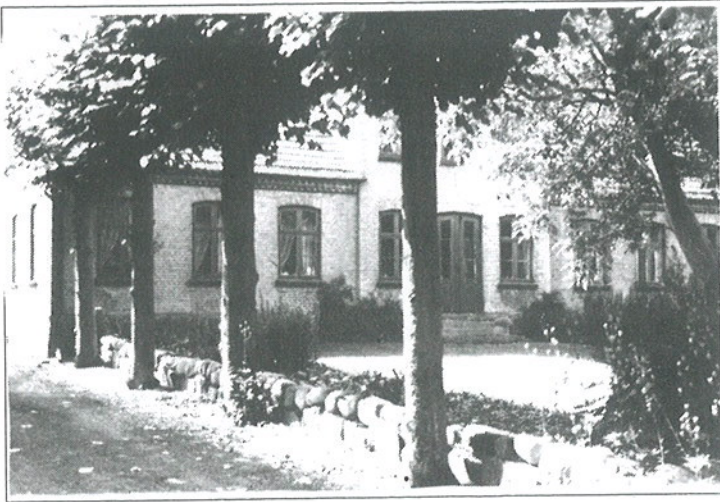
Grundmuret 9-fags stuehus over høj kælder, sokkel af kløvede kampesten. Facaderne fremstår i blank mur af gule sten i krydsforbandt med trukne fuger. Symetrisk i nordfacaden en frontgavl over 3 fag. Murkronen afsluttes i langsiderne af en gesims over 6 skifte-gange, udformet som en dobbelt savsnitsgesims med en buet formspresset rødglaseret teglsten som prydskifte, gavltrekanterne og frontgavlens trekant afsluttes af en mindre gesims over 4 skifte-gange med en savsnitsgesims og et prydskifte. Over vindues- og dørhuller kurvehanksbuet helstensstik, over vindueshullerne i gavle og frontispice rundbuede halvstensstik, der er kantet af en savsnitsbort. Heltag, belagt med cement falstagsten og tagfladen afsluttes i gavlene af vindskeder, der er udskåret i et tungemønster og er malet røde. Vinduerne er de oprindelige og er udformet som korspostvinduer med 4 gående rammer, hvoraf de to nedre er opdelt af en sprosse, malet i en mørk blågrøn farve. Sålænke af formpressede røde teglsten, som har en afrundet form og udformet som en vandnæse. Aksealt i nordfacaden en 2-fløjet havedør med 3 rudefelter, malet i samme farve som vinduerne. I nordfacaden 2 indgangsdøre, symmetrisk placeret i facaden som anden og næst sidste fag, dørene er 2-fløjede med øvre glasfelter. De oprindelige dørblade er blevet forsynet med en nyere lodret listebeklædning, der står i en brun bejdse, karmen står i samme farve som vinduerne. Trappetrinene så vel til hoveddørene som til havedøren er tilhugne granittrin.

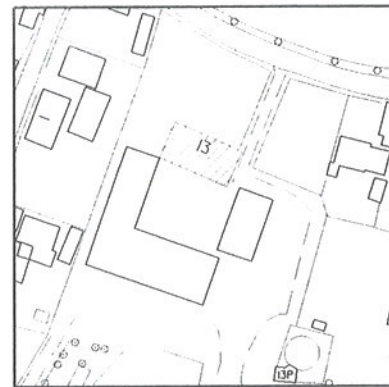
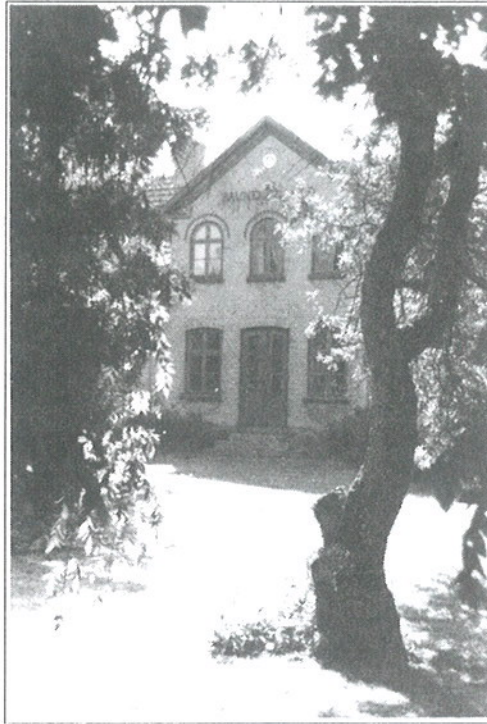
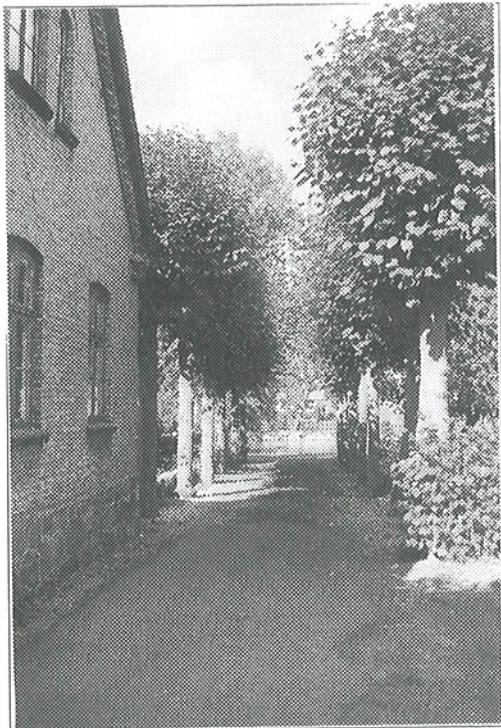
Et 4-længet gårdanlæg, stuehuset er beliggende med sydfacaden mod gårdspladsen og dets gavle orienteret øst-vest, opført i 1878, udlængerne opført i 1987 efter en brand.

Udlængerne er grundmurede i gule sten i trekvartstens forbandt over støbt sokkel. Heltag, belagt med sorte eternit bølgeplader og udhæng til langsider og gavle.

Bemærkninger: Baunehøjgårds stuehus er et overordentligt smukt og velproportioneret bygningsværk med en rig og høj detaljeringsgrad. Husets ydre fremstår, som da det blev opført i 1878 og er et levende bevis på, at huset er opført af gedine materialer med funktionelle detaljer, der byggeteknisk har bestået deres prøve, og desuden er stuehuset opført i en høj håndværksmæssig kvalitet. Der har været kræfter, tid og økonomi til at lege med detaljer som gesims, vinduesstikkene, sålbænkene og de udskårne vindskeder, der hæver dette hus op på et niveau, som er ud over det sædvanlige for datidens stuehuse.

Stuehusets oprindelige udseende og dets ægthed er en stor sjældenhed, som viser, at dets beboere har haft evne og forståelse for at bevare det og kontinuerligt at vedligeholde det. Derfor er det af allerstørste betydning for gården som helhed og for landsbyen, at dette fine gårdanlæg med dets gårdsplads, dets klippede linde og dets have bliver bevaret i sin nuværende form med respekt for den kulturmæssige arv og de bygningsmæssige traditioner dette sted repræsenterer.

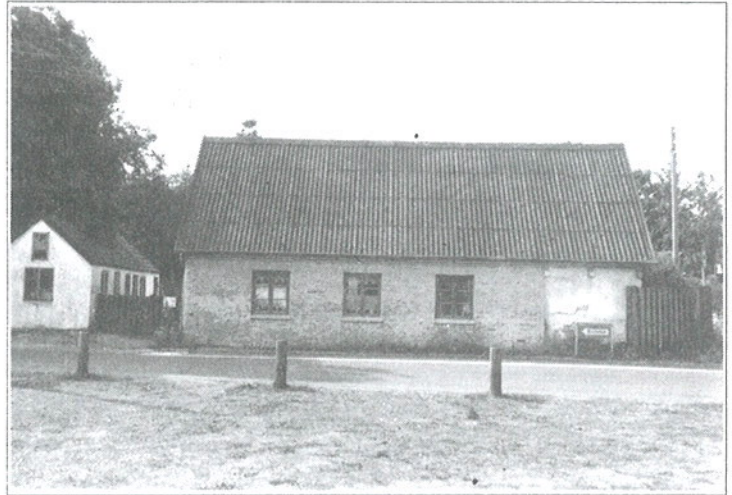
Et ommuret 5-fags bindingsværkshus over kampestenssokkel, facaderne fremstår vandskurede. Heltag, belagt med grå eternit bølgeplader. To fag står tilbage som overkalket bindingsværk med glammede bjælker. Murkronen afsluttes af en aftrappet gesims. Den østvendte gavl er opmuret, den vestvendte overgavl er beklædt med en lodret 1 på 2 bræddebeklædning og fremstår i en sortbrun farve. Nyere vinduer, som er 2-karmsvinduer med 3-rudede rammer, fladbuede helstensstik og støbte sålbænke. Nyere 2-fløjet hoveddør med et øvre glasfelt, træværket fremstår i en mørkbrun bejdse. Udhuset er beliggende med gavlen mod gaden og vinkelret på huset, grundmuret og med teglhængt tag. I kip en skorsten med sokkel og gesims. Vinduerne er 2-karmsvinduer med 3-rudede rammer, malet blå, dørene er revledøre.

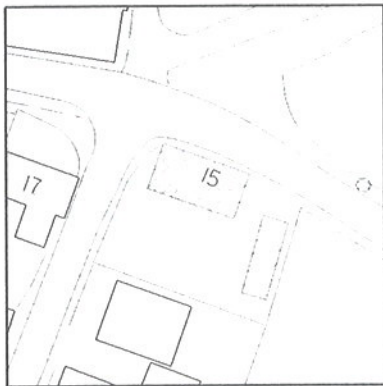
Enfamiliehus i én etage med udnyttet tagetage, gavlene orienteret øst-vest, opført i 1880.

Bemærkninger: Et pænt og harmonisk hus, hvor de bygningsmæssige ændringer igennem tiderne ikke har fjernet huset fra dets oprindelige udseende. En kalkning med hvidtekalk ville gøre facaderne mere lette, og det ville passe fint til de øvrige huse langs Kæret, ligesom maling af vinduerne i en mørk grøn eller rødbrun farve ville højne husets udseende og være i tråd med tidligere tiders skik. Det er vigtigt at bevare udhuset, det sammen med de øvrige huse og udhuse langs Kæret skaber en intimitet og en sammenhæng, der netop hører til omgivelserne ved gadekæret.

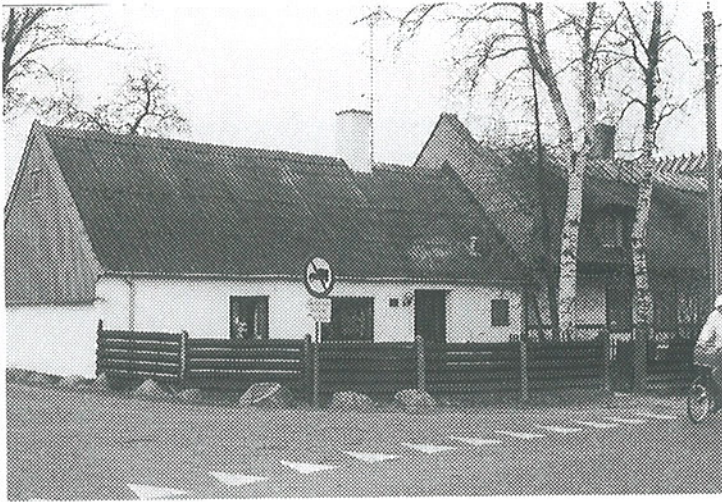
Oprindeligt et bindingsværkshus over kampestenssokkel og støbt sokkel, ommuret og facaderne fremstår pudsede og malede hvide. Ved gavlfacaden ses udstukne bjælkerender, en glammet bjælke, der er den synlige rest af bindingsværk. Heltag, belagt med grå eternit bølgeplader, på den sydvendte tagflade en taskekvist, front og sideflunke træbeklædte. I kip en kubisk skorsten. Den østvendte overgavl er beklædt med en lodret bræddebeklædning, der afsluttes af en vandnæse. På den sydvendte facade en nyere tilbygning, grundmuret og fremstår med pudsede og hvidmalede facader. Heltag med en taghældning på 15-20 grader belagt med bølgeplader. Nyere helrudedede vinduer, i taskekvisten 2-karmsvinduer. Nyere hoveddør i rammekonstruktion med glasfelter, bagdør i rammekonstruktion med et øvre glasfelt. Vinduer og døre står i en mørk brun bejdse.

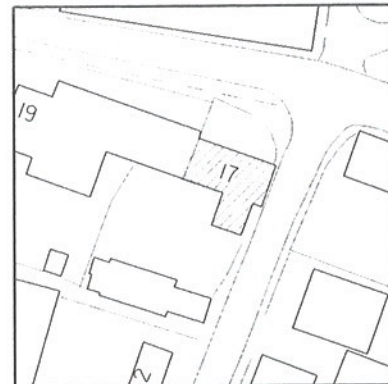
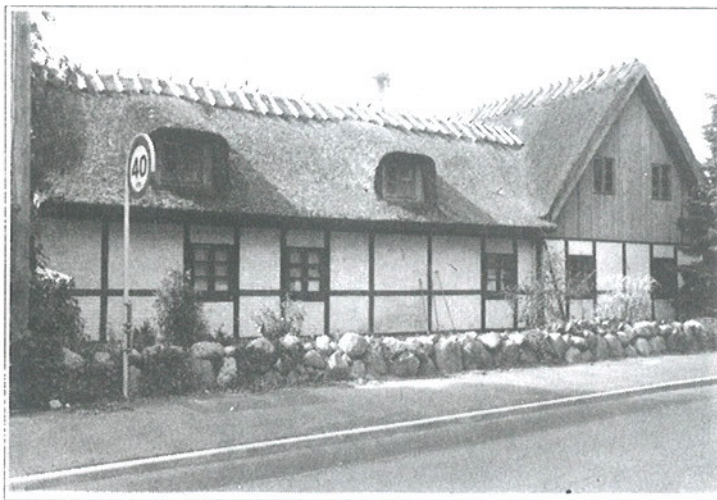
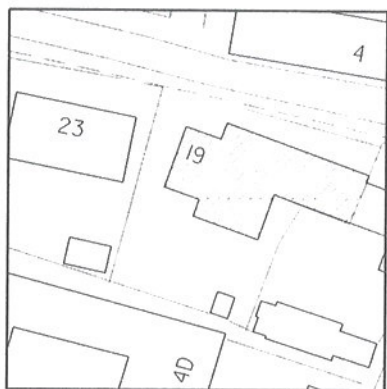
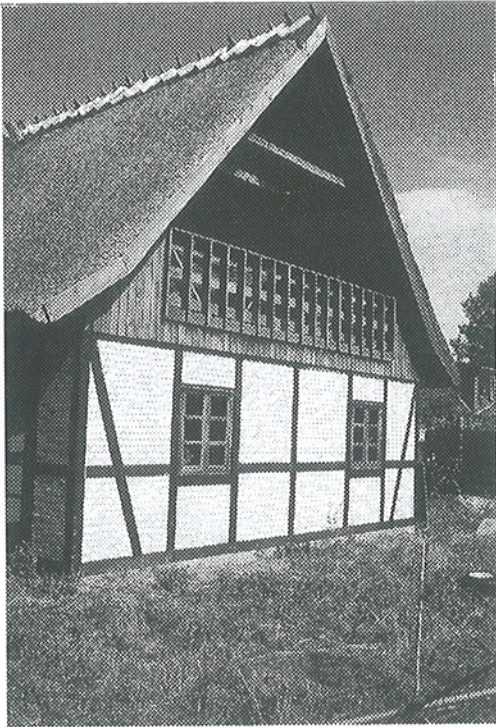
Enfamiliehus i én etage med udnyttet tagetage, opført i 1775, ombygget engang i 1980-erne.

Et 2-fløjet bindingsværkshus over kampestenssokkel og støbt sokkel. Bindingsværket fremstår i en mørk brun bejdse, og tavlene fremstår vandskurede. Huset består af en 10-fags længe mod gaden, og som er sammenbygget med nr 17 og adskilt fra dette af en brandmur, desuden af en vinkelbygning med en 6-fags bred gavl mod gaden. Stolperne står på en fodrem og imellem stolperne løsholte. Der afsluttes med en toprem, hvorpå loftsbjælkerne hviler og er synlige i facaden. Over disse en ny rem, hvorpå der står dokker til bæring af tagkonstruktionen.

Heltag, dækket med strå, udhæng i langsider og gavle med synlige lægter og spærender, stråmynding med kragtræer, i tagfladen tagkviste. Nordfacadens overgavl er en lodret brædebeklædning, i sydfacadens overgavl en balkon. Vinduerne er af nyere dato og er 2-karmsvinduer med 3-rudede rammer. Indgandsdørpartiet ligger tilbagetrukket i facaden bag en rundbue, døren er en fyldningsdør med udfræsedede fyldninger, på begge sider af døren et-karmsvinduer.

Bemærkninger: Huset er stærkt ombygget og vinkelbygningen, der markerer sig med gavlen mod gaden, er bygget til ved sidste

Ingen af ovennævnte dele er overholdt i dette hus som virker som en pastiche, et landliggerhus fra nordkystens badesteder. Indgangs-partiet og sydgavlens balkon er fremmede elementer, ude af trit med landsbyhuses skala. Stråtagets form er fremmed, stråtage lægges ikke med så store udhæng og slet ikke i gavlene, tagud-hæng beskyttes altid ved sin konstruktion med f.eks. sugfjæl mod vindsug. Endelig burde der have været en større indsigt og forståelse for det sjællandske bindingsværk, eksempelvis ved løsning af tagfoden.

Når man ønsker at bevare gamle huse som bindingsværkshuse, er det nødvendigt at studere andre tilsvarende huse i den nærmeste omegn for at finde frem til dets oprindelige udseende og til de detaljer, som har givet husets dets særpræg. Man vil derved kunne kombinere sig frem til et ganske godt billede af noget oprindeligt og derudfra tilrettelægge en pietetsfuld istandsættelse, som kobler huset til vores tid med de krav, der i dag må stilles til muligheden for trivsel og kvalitet. Det er ikke kun et spørgsmål om at føre huset tilbage til noget der var engang, men også om at forbedre og modernisere ud fra den teknik og viden, der er til rådighed i dag. Men det er vigtigt at hæge om detaljerne, som er blevet en del af huset, og som har tilføjet huset dets særpræg og kvalitet.

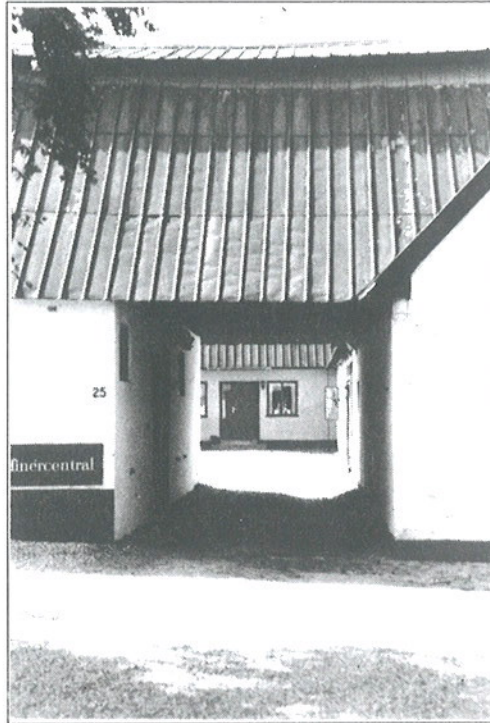
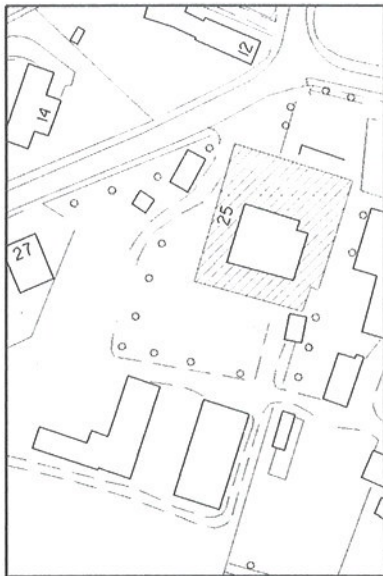
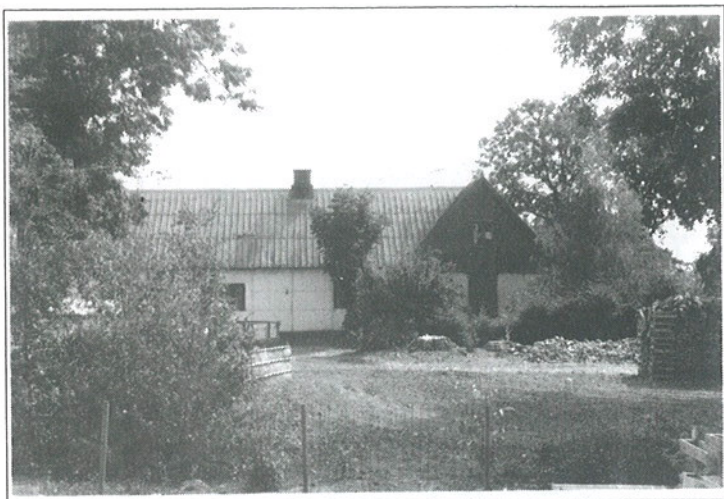
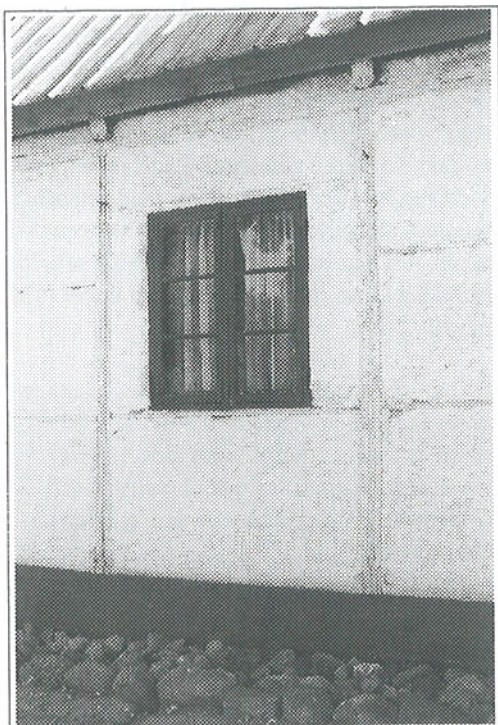
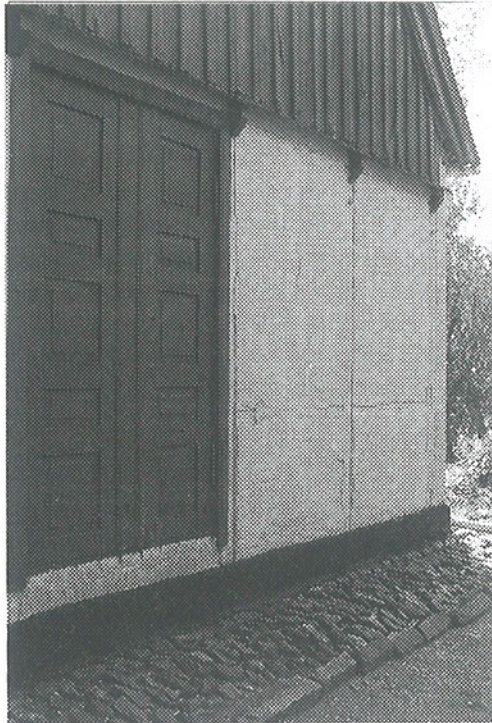
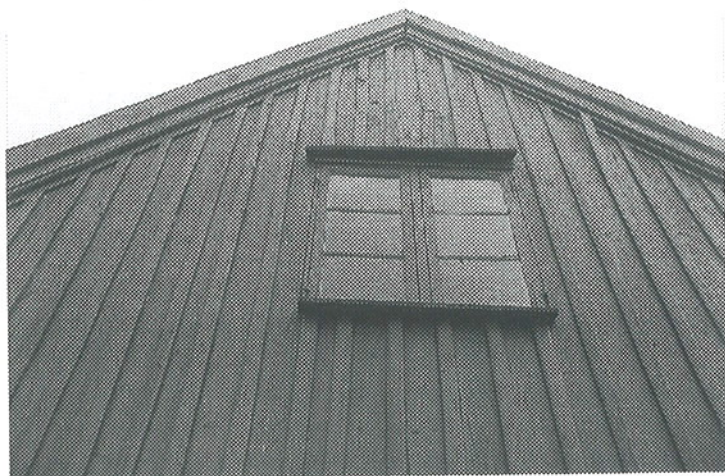
En firlænget gård, hvor længerne er sammenbyggede, opført i 1899 ifølge BBR.

Stuehuset er et 9-fags bindingsværkshus over sorttjæret kampestenssokkel og ommuret, facaderne fremstår kalkede i en lys okkerfarve. Vestgavlen er et 5-fags bindingsværk, hvor stolperne står direkte på syldstene. Et sidebånd tegner sig i en plankedimension, formodentlig er planken indskåret over stolpernes inderside. Overgavlen er bræddebeklædt med ru brædder dækket af lister og tagflade og gavl afsluttes af vindskeder. Heltag, belagt med pandeplader oven på det eksisterende stråtag, tagskægget afdækkes med et sternbræt/sugfjæl. I tagryningen en kubisk skorsten i blank mur. I den nordlige facade de oprindelige 2-karmsvinduer med fast glas, i den sydvendte facade helrudedede vinduer. En nyere hoveddør, en-fløjet listebeklædt dør med et sideparti med et øvre glasfelt. Bidøren er en rammedør med 4 fyldninger. I sydfacaden en nyere hoveddør i rammekonstruktion med 2 glasfelter. I vestgavlen en oprindelig 2-fløjet fyldningsdør med 5 fyldninger med fyldningspejl og rammeprofil, sandsynligvis en dødedør til at føre den døde med ligfølge ud af huset. Ved den østre længe en 2-fløjet revleport med en døråbning. Bræddegavlen, døre og vinduer er malet med oliemaling i en chromgrøn farve.

Den østre længe er en 18-fags bindingsværkslænge over kampestenssokkel. Sokkelen er i en rød jernoxid farve, facaderne er kalkhvidtede. Nordgavlen og de sidste 2 fag er ommuret. Heltag, belagt med pandeplader på et eksist. stråtag. Støbejernsvinduer med 12 rudeinddelinger, hvor øvre del er en gående ramme, et ældre 2-rudet staldvindue af træ i gårdsiden, en 2-fløjet revleport i gårdsiden og lemme i revlekonstruktion i den nordvendte overgavl. Vinduer, lemme og port er grønmaledede.

Den nordre længe er grundmuret over kampestenssokkel i rød jernoxid farve, facaderne kalkhvidtede. Tagkonstruktionen er en

såkaldt manzardkonstruktion med et stort tagvolumen og spænd. Nedre del af konstruktionen er en 45 graders og øvre del er en ca 20 graders konstruktion, tagfladen er belagt med pandeplader. Nyere staldvinduer med vipperamme, opdelt i 3 ruderfelter. I sammenbygningen med den vestre længe en portåbning, der er adgangsgivende til gårdspladsen. Portrummet har givet mulighed for aflæsning af kornneg til sætning i tagrummet og senere til opblæsning af det aftærskede korn eller frøafgrøde.

Den vestre længe er en 17-fags bindingsværkslænge over kampestenssokkel. Stolperne står direkte på syldstene, 2 sidebånd i et tommebræts tykkelse ses mellem stolperne og er formodentlig indskåret over stolpernes inderside. En toprem hvorpå bjælkerne hviler. Heltag, belagt med pandeplader, i kip en skorsten med sokkel. I gårdsiden 2-karmsvinduer med 3-rudede rammer samt en 2-fløjet revleport og en vippeport. I den vestvendte facade 2 og 3-karmsvinduer med 3-rudede rammer, derudover støbejernsvinduer med 6 ruderfelter, uoplukkelige. Vinduer og porte er malet grønne.

Bemærkninger: Et smukt og helstøbt gårdanlæg, der i sin hovedform er meget velbevaret. På Skyttegården findes der bygningselementer fra stuehusets og staldlængernes opførelses tidspunkt, som ifølge BBR er 1899, som kunne formodes at være et årstal for til- eller ombygning. Det virker ikke sandsynligt, at man opførte bindingsværkslænger på dette tidspunkt, da det er perioden for de grundmurede stuehuse i blank mur over høje kampestenssokler og med en stor rumhøjde. Igennem tiderne er bygningsdele blevet udskiftet som døre, porte, lemme og vinduer, dog uden at udskiftningen har berøvet gården sin legalitet. Om Skyttegården kan man sige, at moderniseringer og forbedringer er sket uden skelen til bondehusromantik, det er gjort af folk, der har været og er fortrolige med den bygningsmæssige tradition og den udvendige vedligeholdelse med kalk og oliemaling. Det er at håbe, at næste generations ejere også vil følge traditionen og vil forbedre og modernisere udfra den teknik og viden, der er tilrådighed på det givne tidspunkt, uden at kulkaste detaljerne, som er blevet en del af gårdens særpræg og kvalitet. Dog er det at håbe, at man ved en fremtidig vinduesudskiftning i stuehusets sydfacade vil isætte 2-karmsvinduer med opsprossede rammer og i en mere regelmæssig takt.

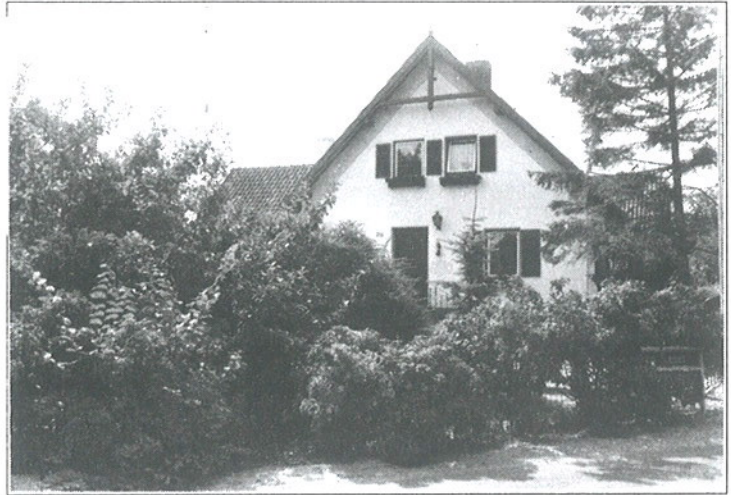
Grundmuret hus over høj sokkel og kælder, facaderne fremstår pudsede og hvidmalede. Facader og gavltrekanter afsluttes af en lisén, der er malet i en lys gråblå tone. Teglhængt tag med udhæng til langsider og gavle med synlige spærender og udhængsbrædebeklædning. Tagkonstruktionen er en åsekonstruktion og åsene er synlige i gavlene, på vindskederne et pyntehanebånd med et trækbånd. I tagrygningen en rubisk skorsten i blank mur. På den østlige facade en tilbygning, opført i samme materialer som hovedhuset. Nyere helrude vinduer med vipperammer, der er hvidmalede, karmene står i en mørk gråblå farve. Der er påsat pynteskodder ved vinduerne. En 2-fløjet havedør med en nedre fast fyldning. En nyere hoveddør med udfræsede fyldninger, malet i en gråblå farve. En støbt trappe med granitflisetrin og med smedejerns rækværn.

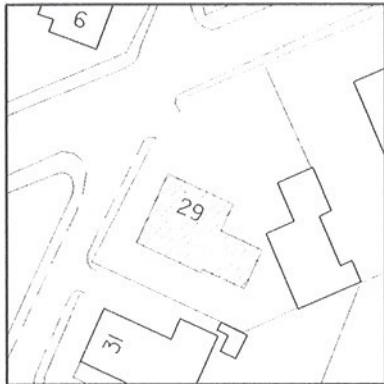
Enfamiliehus i én etage med udnyttet tagetage, gavlene orienteret nord-syd, opført i 1925.

Bemærkninger: Et pænt og harmonisk hus, opført i en villastil, der har flere elementer af byens byggeskik end fra landsbyens tradition. Elementer som pynteskodder og det markante udhæng giver huset et præg af 1950-ernes villastil, i en lidt romantisk udformning, der er i strid med den nøgterne og taktfaste stil, der var fremherskende på det tidspunkt huset blev opført.

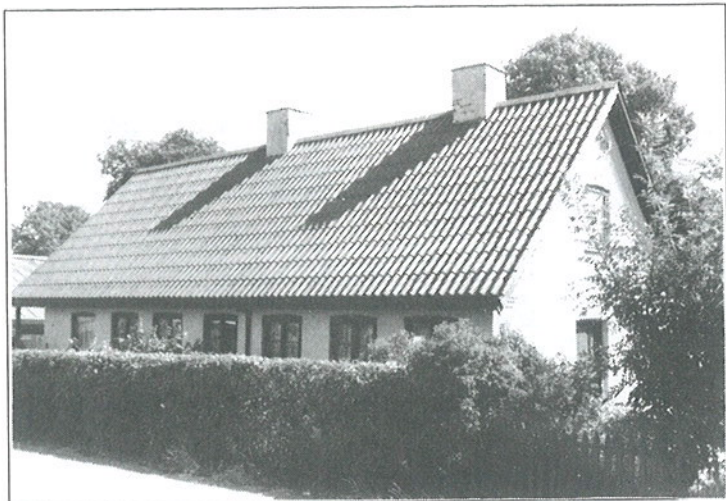
Et 7-fags hus, grundmuret over kampestenssokkel, facaderne fremstår pudsede og malet i en lys gullig farve. Heltag, belagt med rødbrun eternit bølgeplader, udhæng i langsider og gavle. I kip 2 skorstene, malede som facaderne. I den østlige tagflade en pultkvist. Murkronen afsluttes af en aftrappet gesims, der er synlig i gavlene, på langsiderne er gesimsen dækket af udhængets sternbrædder. Facadens nordvestlige hjørne er skråt afskåret, i afskæringen er hoveddøren placeret, der har en glat dørplade med et lille rundt glasfelt. I de oprindelige vindueshuller nyere 2-karms vinduer med 3-rudede rammer, over vindueshullerne et fladbuget stik. Vinduerne står i en mørkebrun bejdse.

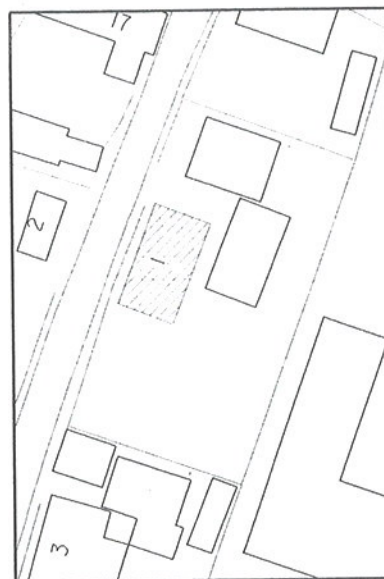
Bemærkninger: Et pænt og velproportioneret hus i landlig stuehusstil, men tagfladens store udhæng er et fremmed element, forsimples huset og slår harmonien i stykker mellem facade og tag, idet

tagfladen er "gledet" ned over facaden som en for stor kalot, og skjuler dermed den aftrappede gesems og vindueshullernes fladbuede stik. Skorstenens sokkel og gesimsbånd savnes, detaljer som ville gøre skorstenene højere og slankere. En kalkning af facaden, enten en hvidtning eller i en lys okker kalkfarve vil give facaden en fin stoflighed og en anden farveglød end den de plastikbaserede farver har. Ligesom en lysere farvesætning på vinduer og tagfladens udhæng vil blødgøre husets farveholdning og dermed få vinduerne til at falde bedre i med facadevæggen.

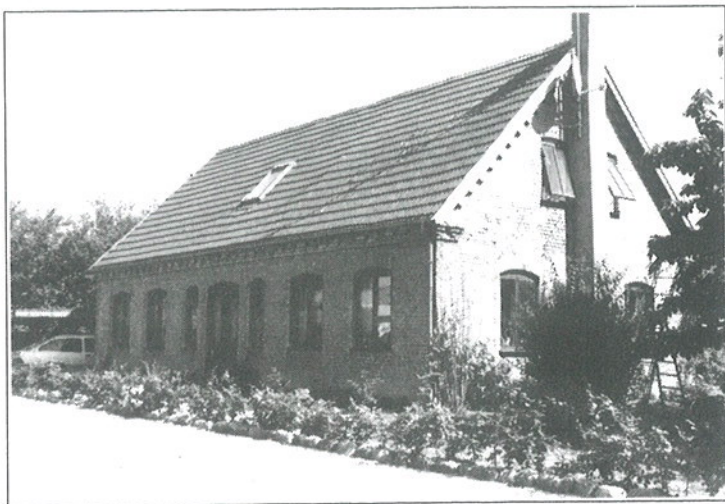
Et 7-fags hus, grundmuret over kampestenssokkel, facaderne er opført i blank mur af gule maskinsten og i krydsforbandt med trukne fuger. Heltag, belagt med cement tagsten, et ovenlysvindue i både den øst- og vestvendte tagflade. Tagfladen afsluttes med vindskeder. I den sydvente gavlen nyere skorsten af blokelementer, som fremstår berappet. Murkronen afsluttes af en tungeformet gesims over 4 skifter. Over dør- og vindueshuller et kurvehangsbundet helstensstik, sålbænke af skiferplade. Vinduerne er 2-karmsvinduer med helrudedede udadgående rammer, den oprindelige 2-fløjede hoveddør er bibeholdt som havedør og er udført i en rammekonstruktion med et øvre glasfelt, på hver side af døren et 1-karmsvindue. Døre og vinduer er bejdsset i en lys brun farve. På østfacaden en udestue, der spænder over 4 fag, opført i træ.

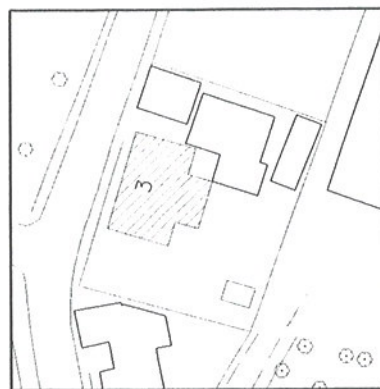
Enfamiliehus i én etage med udnyttet tagetage, gavlene orienteret nord-syd, opført i 1881 i følge årstallet på facadegavlen, ifølge BBR er opførelsesåret 1900.

Bemærkninger: Et pænt og helstøbt hus med gode proportioner og fine detaljer som gesims og kurvehangsstik i en landlig stuehusstil. Det er vigtigt fremover, at facaderne vedbliver at stå i blank mur, og at evt. reparation af facaderne sker uden ændring af murværkets

stofflighed. Ved en fremtidig tagudskiftning er det ligeledes vigtigt, at fastholde tagfladen uden tagudhæng, således at forholdet mellem tag og facade ikke ændres, og at gesimsen stadig bliver afslutningen på murværket. En fremtidig udskiftning af cementtagstenene bør være til røde vingeteglsten for at bevare tagfladens karakter. Bøgehækken ud mod Bondehøjvej er en god afskærmning mod vejen og indrammer huset på en fin måde.

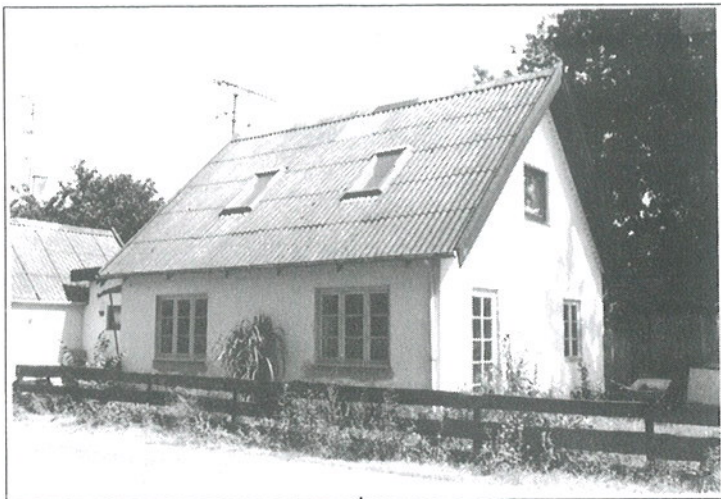
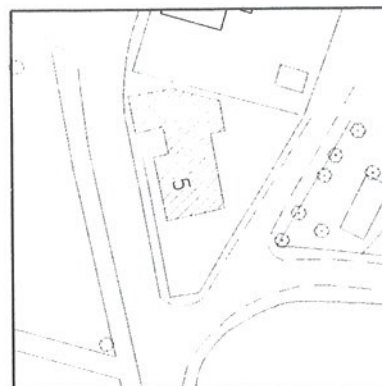
Enfamiliehus i én etage med udnyttet tagetage, gavlene orienteret nord-syd, opført i 1892.

Et to-fags hus, grundmuret over kampestenssokkel, facaderne er pudsede og malede i en svag rosa farve. Heltag, belagt med sort eternit bølgeplader, udhæng til langsider og gavle, i tagskægget synlige spærender og i gavlene er udhængt bræddebeklædt. Murkronen afsluttes af en savsnitsgesims, som er synlig i gavlene, men på langsiderne skjult af tagfladen. Nyere 2-og 3-karmsvinduer med 3-rudede rammer, en én-fløjet 10-rudet havedør i den sydvendte gavl, i overgavlene helrudedede vinduer.

En grundmuret mellembbygning af nyere dato med fladt tag forbin-der huset med et udhus, der er opført samtidigt med huset og er grundmuret, belagt med grå eternit bølgeplader. I mellembbygningen en hoveddør i rammekonstruktion med et overglasparti med 2 rudefelter.

Bemærkninger: Et stilfærdigt og pænt hus, og den seneste vindues-udskiftning fra de helrudedede vinduer til 2-og 3-karmsvinduerne er en stor forbedring af facadeudtrykket. Tagudhængt i langsider og gavle passer ikke til husets oprindelige knappe form, hvor gesimsen var pynten og markerede afslutningen på murværket og som bevirkede, at tagdryp blev ledt væk fra facaden.

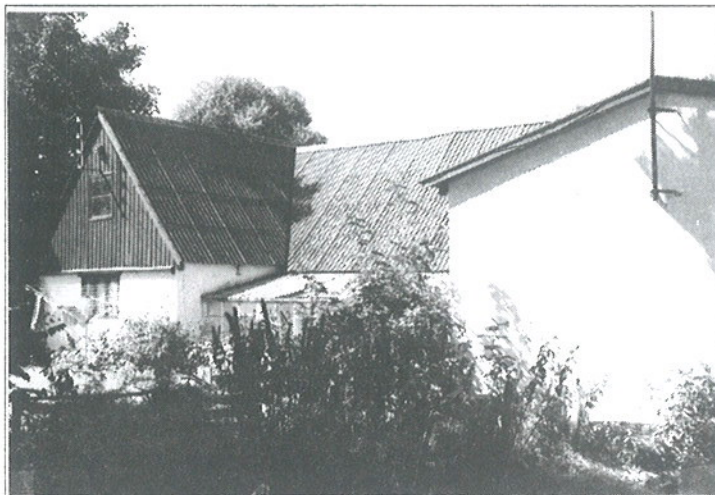
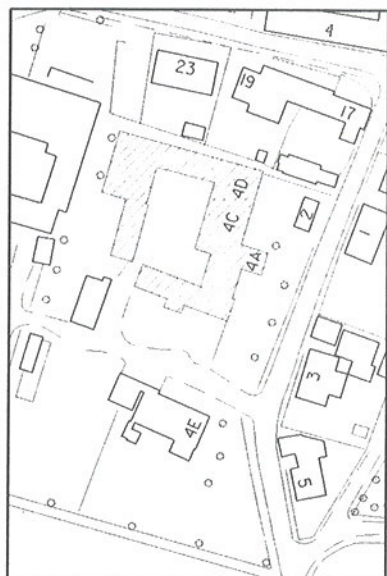
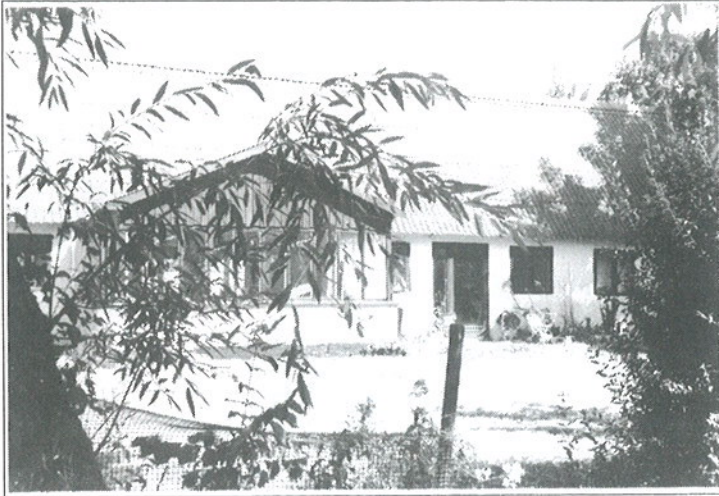
Et fire-længet gårdanlæg, som er opdelt i 4 lejemål, opført i 1800 og ombygget i 1953.

Stuehuset er et bindingsværkshus på syldstene, soklen er sort-tjæret, bindingsværk og tavlene er hvidmalede. Stolperne står direkte på syldstenene og på den nordlige facade ses glammede bjælker, dvs stolpe og bjælke er samlet ved at være skåret halvt i halvt. Enkelte steder ses gennemgående sidebånd ved at sidebåndet er indskåret over bjælkernes yderside. Bindingsværket er på sydfacaden dog delvist omsat i grundmur. Heltag, belagt med grå eternit bølgeplader, på den nordvendte facade 2 mindre trekantskviste, i rygningen en skorsten. Overgavlene er en lodret beklædning af brædder og lister, afsluttet med vandnæse. Vinduerne er 2-karmsvinduer med udelte rammer, hoveddøren er en rammedør med fyldninger, desuden en nyere dør, listebeklædt med et sideglasparti. Alt træværk er malet mørkebrunt. På sydfacaden en tilbygning, en havestue med en grundmuret brystning, vinduesbånd, et heltag, som går vinkelret ind på stuehusets tag og er af samme materiale.

Den østlige længe er sammenbygget med stuehuset og spænder over 5 fag, bindingsværk, dog delvist omsat i grundmur, heltag med grå eternit bølgeplader. Herefter en længe, ombygget i 1953 og med en større bygningsbrede end først nævnte, grundmuret og med et heltag af grå eternit bølgeplader. Nyere vinduer enten 2-karmsvinduer eller helrude vinduer. Begge bygninger er indrettet til boligformål.

Den nordlige længe, som er sammenbygget med østlængen og ladebygningen mod vest, er en bindingsværkslænge, sat over en kampestenssokkel og ommuret. Heltag, belagt med grå eternit bølgeplader. Støbejernsvinduer med 6 opdelinger og med fladbuget stik. Nyere port af finérplade med spor, desuden en revledør.

Den vestlige længe består dels af en ladebygning og dels af en ombygget staldlænge, begge er grundmurede, heltage, belagt med grå eternit bølgeplader. Staldlængen er ombygget til boligformål og består af 6 fag, vinduerne er 2-karmsvinduer med udelte eller 3-rude rammer. I ladebygningen en to-fløjet revleport.

Bemærkninger: Bondehøjgård er en af de 7 gårde, som blev liggende i landsbyen efter landboreformernes udskiftning, og den fik sin jord samlet i et langt og smalt jordstykke syd for gården. I dag er Bondehøjgård lagt ind under et andet brug og gårdanlægget er opdelt i 4 lejemål, laden udlejet til lagerformål, og nordlængen anvendes som værksted og lager for gårdens beboere. Gårdens form og bygningernes facader er bevaret i deres hovedtræk. Der har igennem tiderne sket forskellige til- og ombygninger, som har forringet harmonien og forsimplet gårdanlægget og gradvist forskubbet proportionering og detaljering i negativ retning, eksempelvis når der er blevet lavet nye dør- og vindueshuller, og det bevirker, at bygningens helhed og dens ydre ikke er blevet respekteret.

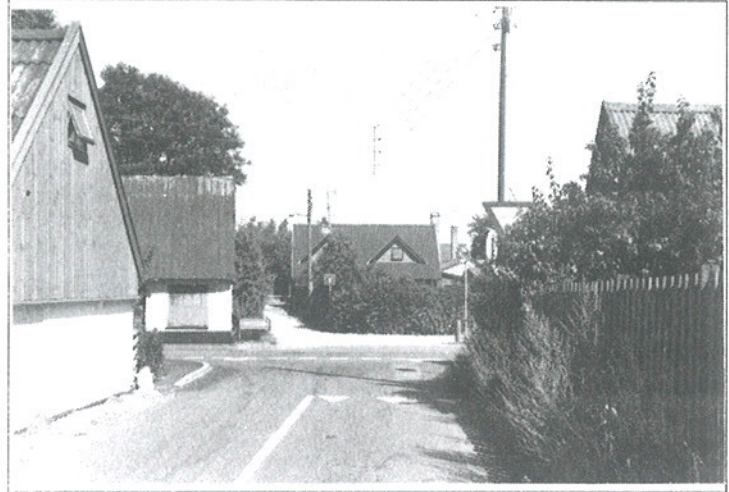
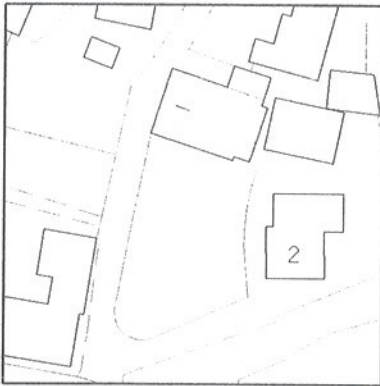
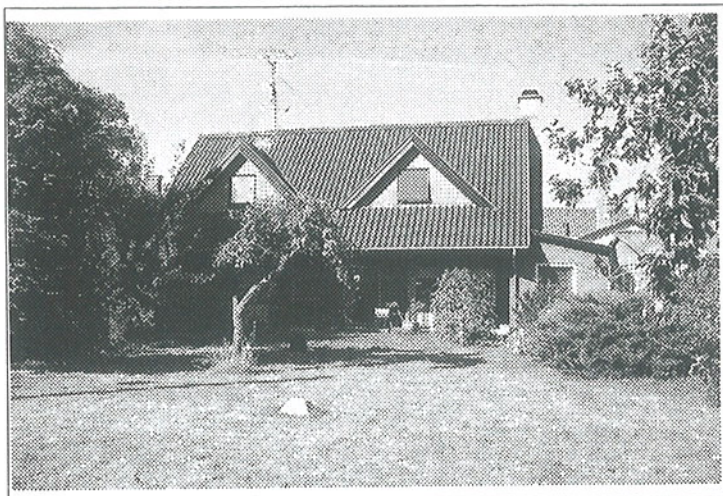
Enfamiliehus i én etage med udnyttet tagetage, gavlene orienteret øst-vest, opført i 1877 og ombygget i 1975.

Grundmuret hus over dels kampestenssokkel og dels støbt sokkel, malet sort, facaderne står pudsede og rødmaledede. Heltag, belagt med sort eternit bølgeplader, på den sydvendte tagflade 2 heltagskviste uden sideflunke. Den nye tagkonstruktion har en større brede end huset og er derfor kraget ud over sydfacaden og danner et overdækket udeopholdsareal. Nyere helrude vinduer med vipperamme. I østgavl en tilbygning, grundmuret og med halvtag, desuden en skorsten placeret ved østgavl.

Bemærkninger: Med sin placering understreger huset tillige med det lukkede haverum på en fin måde Høkerstrædet. Huset har ved ombygning fået en tagetage med en for stor dybde, der giver en disharmoni mellem overetagen og underetagen. De to kviste er meget dominerende på tagfladen, idet deres sammenskæring med tagfladen er løst uden sideflunke.

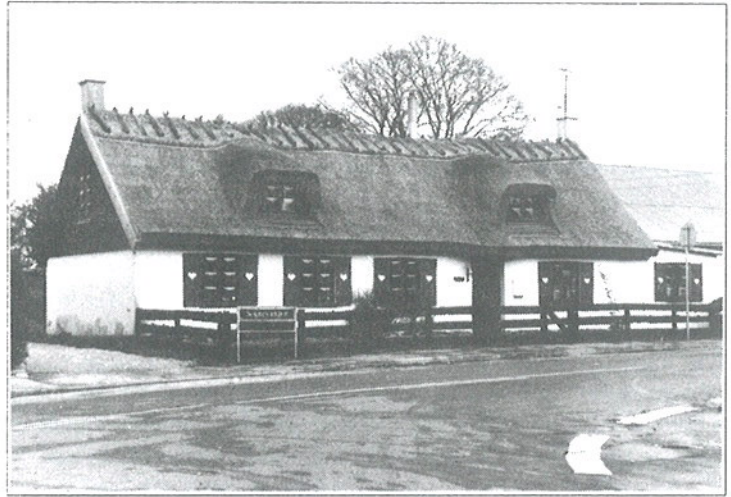
Et 5-fags hus, oprindeligt et bindingsværkshus på syldstene, nu ommuret og fremstår med pudsede facader, der er malet i en svag lyserød farve. Tagfladen er tækket med strå med halmmynding og kragtræer. Vinkelret på hovedbygningen en tilbygning, grundmuret over støbt sokkel med pudsede facader. Taget er ligeledes stråttækket med halmmynding og kragtræer som hovedhuset. Tilbygningen har en højere etagehøjde og en større husdybde, hvad der aftegner sig som en højere tagrygningshøjde. I tagfladerne fladbuede kviste med 3 og 4-karmsvinduer. Overgavlne er bræddebeklædte med en beklædning 1 på 2. Nyere 2 og 3-karmsvinduer med 3-rudede rammer med buede glas og forsynet med fortsatsrammer. Nyere hoveddør udformet som halvdør med et mindre rudefeld i øverste dørblad. Sydfacadens vinduer er forsynet med pynteskodder. Alt træværk står i en mørkbrun bejdse.

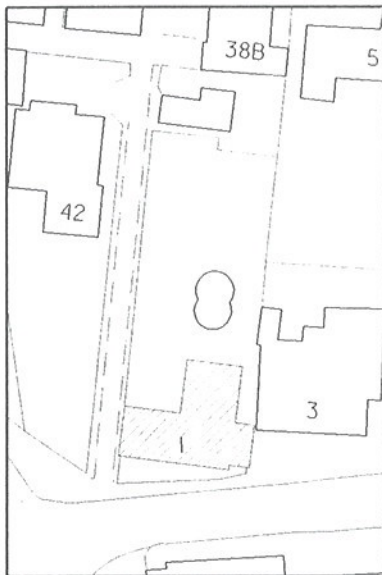
Enfamiliehus i én etage med udnyttet tagetage, gavlene orienteret øst-vest, opført i 1877 og ombygget i 1989.

Bemærkninger: Husets hovedform er den oprindelige, men det er ved ombygninger blevet idylliseret og har dermed fjernet sig fra den lokale tradition, som ligger til grund for landsbyers lænehuse. Husets farveholdning er et fremmed element i landsbyen, den slags huse har aldrig været lyserøde, men kalkhvidtede eller kalkede i en lys okker farve. Træværk står ikke bejdset, hvis traditionen følges, men males enten i en chromgrøn, rød, eller rødbrun kulør. Herved ville der fremstå en stoflighed og en lethed over facaden, som ville stå godt til stråtagets grågrønne bløde sorte farve. Dernæst er tagfladens kviste meget dominerende i forhold til fladens størrelse, kvistenes tage er for vandrette og kvisttagets vinkel med vandret plan bør ikke være mindre end 35 grader. Skodderne er et fremmed element og hører til landliggernes sommerhuse, ligesom vinduernes buede glas, er en pastiche, en stilefterligning. Tidligere var vinduesglas håndblæste og blev blæste som opblæste cylindre, klippet op og foldet ud og derfor havde de den karakteristiske svagt buede form og med et grønligt skær. I dag er der ingen tekniske begrænsninger for formen på glassets bue, og dermed er det buede vinduesglas's legalitet er gået tabt.

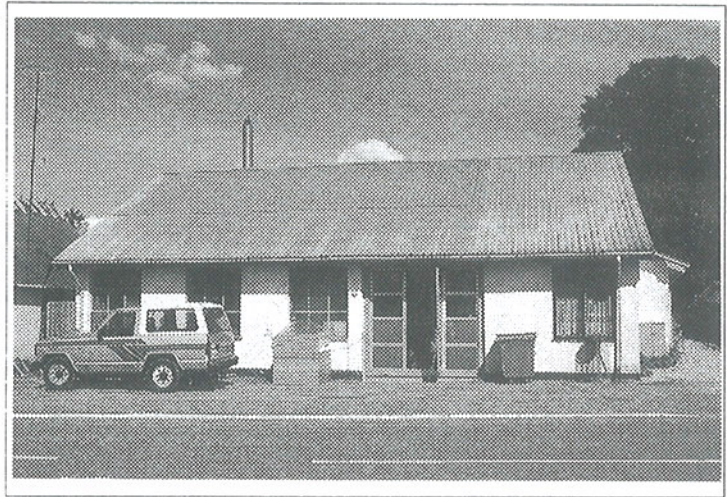
En grundmuret bygning over støbt sokkel, facaderne fremstår pudseede og hvidmalede. Heltag, belagt med profilerede jernplader i en rød farve, udhæng til langsider og gavle. Overgavle er træbeklædte og står i en lysgrå farve. Værkstedsbygningens vinduer er jernvinduer med 9 rudeinddelinger, en nyere 2-fløjet aluminiums port med øvre glasfelter. Vinduerne i beboelsesfløjen er helrude vinduer med gående overrammer, står i en brun bejdse. Beboelsesfløjen går vinkelret ind på værkstedsbygningen, som ligger parallelt med gaden.

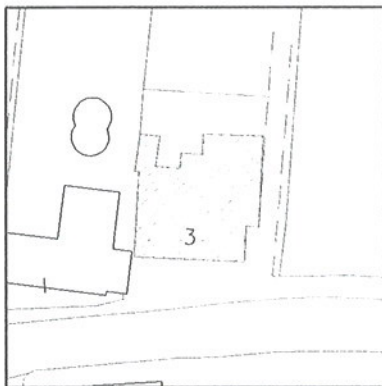
En værkstedsbygning med tilhørende bolig i én etage, gavlene orienteret øst-vest, opført i 1930.

Bemærkninger: Bygningen rummer i dag et tømmerværksted, der sammen med de øvrige mindre virksomheder i landsbyen, tilfører liv og atmosfære og leder tanken hen på den sammensatte landsby, der engang rummede de håndværk, der var knyttet til landbrugserhvervet. Det er vigtigt, at mindre småhåndværk og fremstillingsvirksomheder, de såkaldte énmandsvirksomheder, kan etablere sig i landsbyen og i bygningstyper som denne.

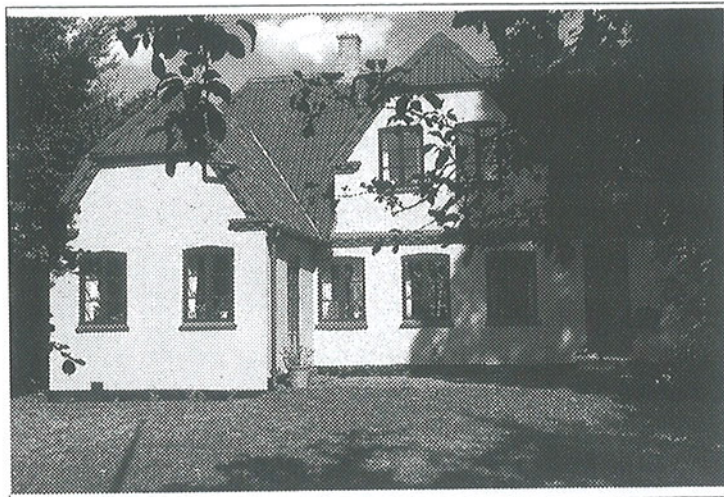
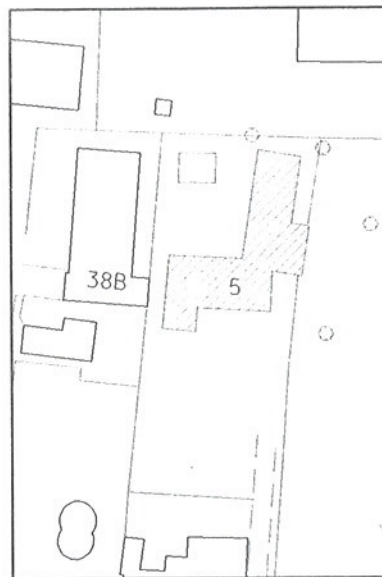
Enfamiliehus i én etage med udnyttet tagetage, gavlene orienteret øst-vest, opført i 1897 og ombygget i 1988.

Et grundmuret hus over kampestenssokkel, der er malet sort, facaderne fremstår pudsede og malede i en okkergul farve, den såkaldte Skagensgule. Murkronen afsluttes af en sparrenkopgesims, også i gavlene. Gesimsen er malet i en rødbrun farve. Over dør- og vindueshuller et fladbuget halvstensstik. Heltag med halvvalmede gavle, belagt med rødbrun eternit bølgeplader, i tagrygningen 2 skorstene med sokkel og gesims. I den sydvendte facade en frontkvist over 2 fag, front og sider står i mur og gavlfronten er afvalmet. I den nordvendte facade 3 heltagskviste med afhvalmede frontgavle. På den sydvendte facade en tilbygning over to fag. Vinkelret på nordfacaden en 4-fags sidebygning, fremstår i samme materialer som hovedhuset. Sidebygningens nordvendte overgavl er træbeklædt og den østvendte facade er under ombygning. Nyere hoveddør i en rammekonstruktion med 4 øvre glasfelter. Nyere 2-karmsvinduer med 3-rudede rammer, en 1-fløjet og en 2-fløjet hoveddør, med 10-rudede dørfløje. I sidebygningen en 2-fløjet dør med 6 øvre glasfelter pr dørfløj. Døre og vinduer står i en mørkbrun bejdse.

Bemærkninger: Et pænt og velproportioneret hus, dets hovedforme og oprindelige udtryk er intakt. De elementer, som kunne have forringet husets udtryk, er her undgået, elementer som en tagflade med udhæng og oprettede gavle med træbeklædte gavltrekanter eller helrudedede vinduer. Men husets farvesætning er tung og yder ikke det i forvejen pæne hus retfærdighed. Gesimsbåndene bør stå hvide og dermed fremhæve murens afslutning, frem for nu hvor

gesimsen falder sammen med tagets farve. Vinduerne bør stå i en lys farve, eksempelvis lysgrå, fremfor at stå som mørke felter i vægfladen. Tagets form med de mange skotrender afslører eternit bølgepladernes manglende smidighed, skot-og tagrygningselementerne er for tunge, en tagopløsning ville have kunnet smyge sig om tagformen og været mere lig stråtagets form.

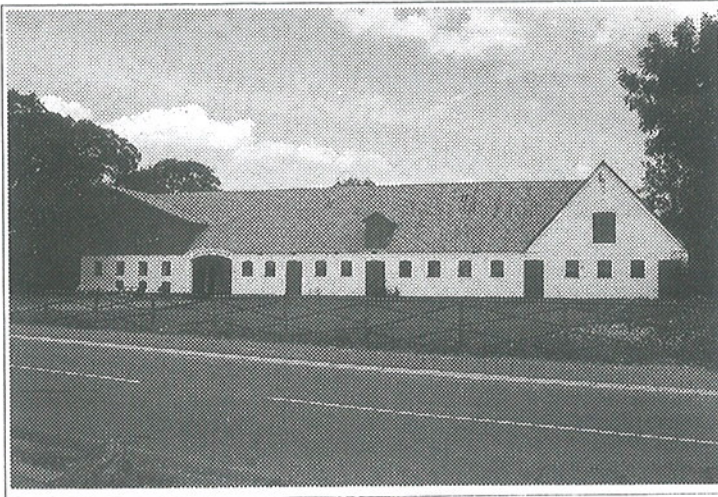
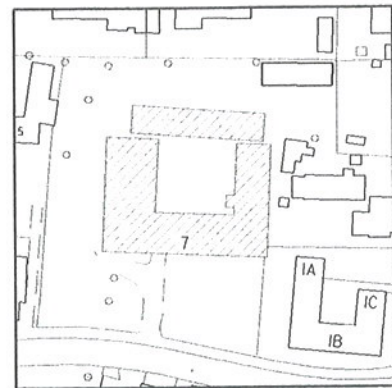
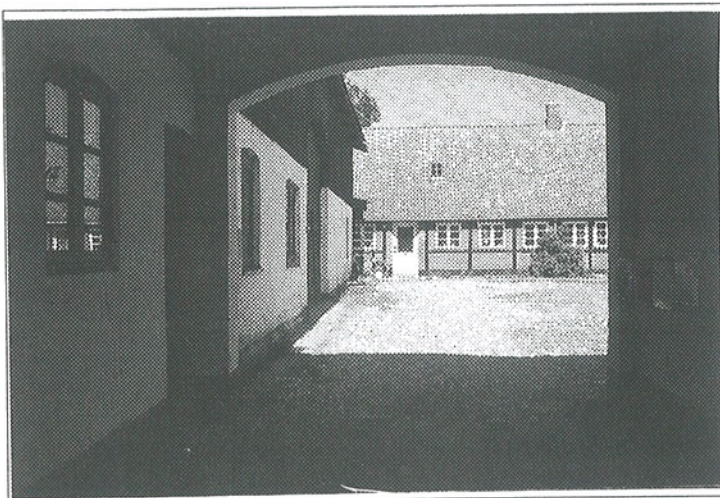
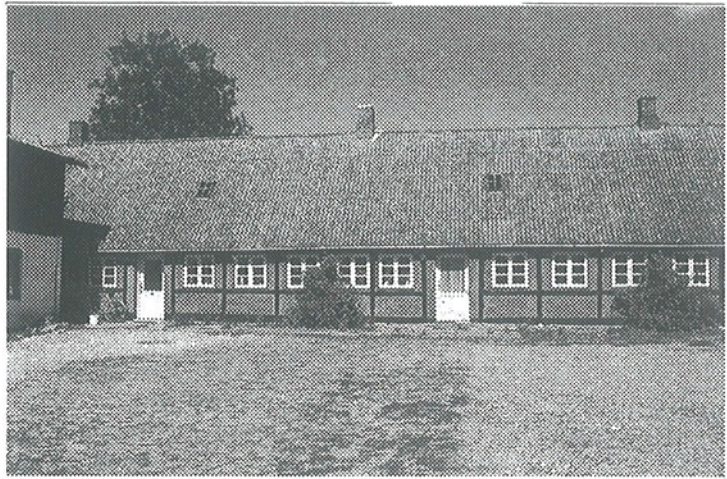
Et firfløjet gårdanlæg, hvor stuehusets havefacade vender mod nord, gavlene er orienteret øst-vest, opført i 1899 ifølge BBR. Stuehuset rummer 3 boligenheder og i den søndre del af ladebygningen er der indrettet en bolig. Der er jordtilliggende til gården, som drives af ejer, men der er intet husdyrhold mere.

Et 21-fags bindingsværks stuehus over syldstene, bindingsværket står optrukket i en sort farve og tavlene er kalkede med en farvet kalk i jernoxyd rød. Stolperne står direkte på syldstene og er forbundne med sidebånd. Bjælkerne er udstukne og glammede til stolperne. Over vinduerne er indsat et bræt mellem stolperne som aflastningsbjælke, sandsynligvis ved den sidste vinduesudskiftning. Den østvendte gavl er ommuret, overgavlen står i bindingsværk, den vestvendte overgavl er bræddebeklædt med 1 på 2 og den afsluttes af en vandnæse. Heltag, belagt med grå eternit bølgeplader, i tagrygningen 3 skorstene med sokkel og gesimsbånd. Hoveddøre i rammekonstruktion med et øvre glasfelt, nyere 2-karmsvinduer med 3-rudede rammer, forsynet med termoglas. Havedøre i rammekonstruktion med 2 glasfelter.

Den østre længe er grundmuret over kampestenssokkel og facaderne fremstår kalkhvidtede. Murkronen afsluttes af en aftrappet gesims. Den nordvendte gavl fremstår som bindingsværk og den sydvendte gavl med 5 fag: 2 revledøre og 3 vinduer, desuden en

lofts-lem i overgavlen. I den vestvendte facade, der vender ind mod gårdspladsen en 2-fløjet revleport, over porthullet en kurvehangs-bue og tagfladen er løftet ud for porten for at give et højere porthul. Heltag, belagt med dels grå eternit bølgeplader og dels pandeplader. I den vestvendte tagflade en heltagskvist med en 2-fløjet lem.

Den søndre længe er en ti-fags grundmuret længe over støbt sokkel og giver desuden plads til portrummet, der er placeret asymmetrisk ved den vestre længe. Facaderne fremstår kalkhvidtede og murkronen afsluttes af en aftrappet gesims. Heltag, belagt med pandeplader, i den sydvendte tagflade en heltagskvist med en lem til indlæsning af markafgrøder. Over porthullet, dør- og vindueshuller kurvehangs-buer. Ved portrummet aftegner kurvehangs-buen sig i tagfladen. Dørene er halvdøre, udført som revledøre og vinduerne er støbejernsvinduer med 12 rudeopdelinger, hvor øverste felt er oplukkeligt, døre og vinduer er rødmaledede.

Den vestre længe er en 6-fags ladebygning i en højremskonstruktion, hvor tagremmen er flyttet op for at give større åbning i facaden, og der fremkommer en trempelkonstruktion, en såkaldt stolekonstruktion, med en taghældning på ca 30 grader. Den østvendte facade og den sydvendte gavlfacade er grundmurede, hvorimod den vestvendte facade består af en lodret træbeklædning, trempelen er ligeledes en lodret træbeklædning, hvor bræddeenderne er tilspidsede. Heltag, belagt med pandeplader. I sydgavlen en 2-fløjet port og i begge langsider 2-fløjede porte for gennemkørsel i ladebygningen. Desuden er der i den søndre del af laden støbejernsvinduer med 16 rudefelter og udmugningslemme, da den del af laden tidligere har rummet svinestald. Nyere 2- og 3-karmsvinduer med 3-rudede rammer og i trempelen en fransk altandør med 8 rudeopdelinger.

Bemærkninger: Et smukt og helstøbt gårdanlæg, der i sin form og sit udtryk er intakt. Langagergård er kontinuerligt blevet vedlige-

holdt, så store omsiggribende udskiftninger og ombygninger er undgået. Eksempelvis er den oprindelige tagbeklædning, som har været strå, blevet udskiftet til fast tag, og der er foretaget en vinduesudskiftning i stuehuset til vinduer med samme rammeopdeling, men med kraftige sprosser. Farvesætning passer til gården og dens form, og det er vigtigt, at udlængerne fortsat fremstår kalkhvidtede og stuehuset i en farvet kalk, så de bevarer deres stoflighed, der vil gå tabt med silicat-og plastikmalinger. Det er at håbe, at fremtidige udskiftninger af bygningsdele vil blive som de oprindelige og med samme detaljeringsgrad, her tænkes på ladebygningens træbeklædning. Det er vigtigt at fastholde de tidligere staldlængers udtryk som staldlænger, også selvom de indrettes til andet formål. Langagergård er et markant bygningsanlæg for Sognevangen og i det hele taget vigtig for oplevelsen og forståelsen af Sengeløse som en landsby, hvor ikke alle gårde blev udflyttet.
