PROJEKT BEDRE BYMILJØ

SENGELØSE

LANDSBYATLAS

Høje-Taastrup Kommune
Udarbejdet af Planafdelingen
Marts 1996

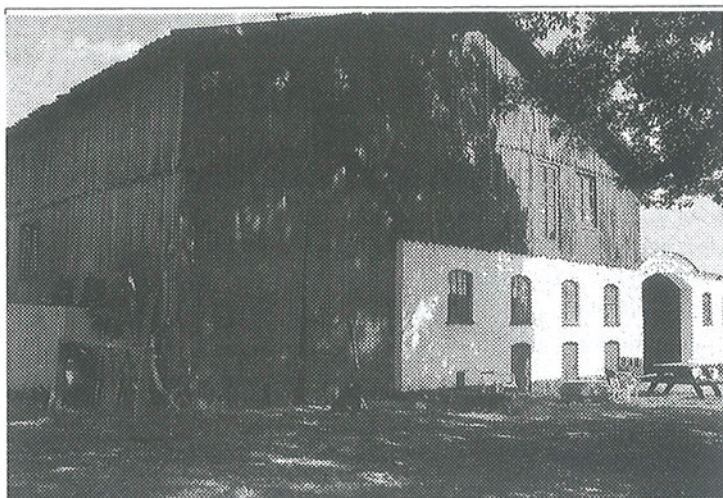
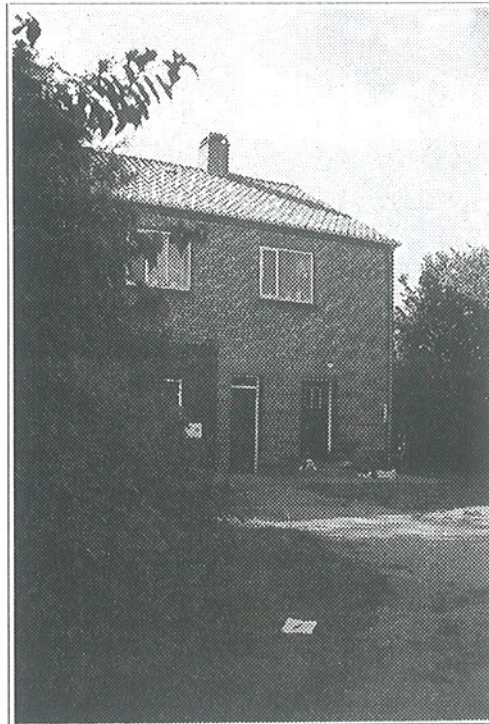
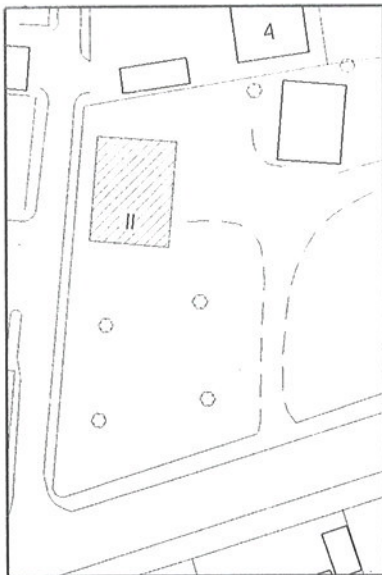
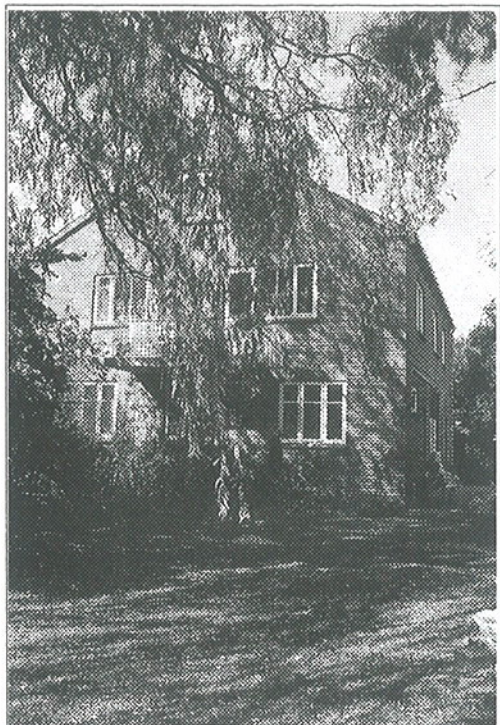
Enfamiliehus i 2 etager med udnyttet tagetage, gavlene orienteret nord-syd, opført i 1947. Underetagen har tidligere været udnyttet til erhvervsformål.

Grundmuret hus over støbt sokkel, facaderne fremstår i blank mur, røde mursten i krydsforbandt. Murværket afsluttes af en aftrappet gesims over 3 skifter. Over vindues- og dørhuller et halvandenstens vandret stik. Et teglhængt tag, i rygningen en kubisk skorsten i blank mur. Vinduerne er de oprindelige og er 2- og 3-karmsvinduer med henholdsvis 1 eller 2 gående rammer, vinduerne er malet hvide. I den sydvendte facade et altandørparti med en armeret betonplade og et rækværn af lodretstillede rundjern. Hoveddør og bidøre er listebeklædte henholdsvis med et øvre rudefeld eller et overvindue, karmene er hvidmalede og dørene står i en mørkbrun farve. I den østvendte facade en 2-fløjet port med en vandret brædebeklædning, i hver fløj et vindue med 6 rudelister.

Derfor byggede han dette på mange måder ejendommelige hus med garage i underetagen med plads til 2 rutebiler, en lejlighed på førstesalen til den gifte chauffør, og en mindre lejlighed uden køkken til sig selv i tagetagen. Som Skovgård engang sagde til mig, det er det grimteste hus i byen.” (Skovgård var tilknyttet keramikfabrikken Eslau og arbejdede som billedhuger, boede på Hultof-ten.)

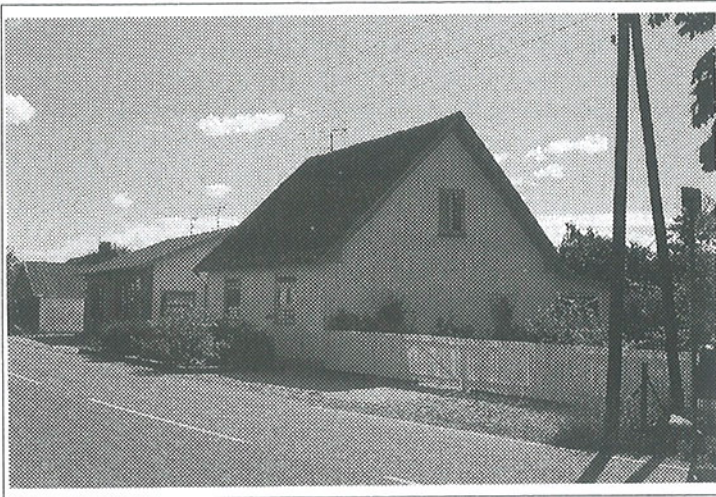
Enfamiliehus med værkstedsbygning i én etage med udnyttet tagetage, gavlene orienteret øst-vest, opført i 1913.

Grundmuret hus over støbt sokkel, facaderne fremstår i en sprudpuds og malede hvide. Murkronen afsluttes af en aftrappet gesims over 3 skifter og i gavlene af en simpel lisén, malet i en gråblå farve. Over dør- og vindueshuller fladbuede helstensstik. Heltag, belagt med rødbrun eternit bølgeplader, udhæng til langsider og gavle, synlige spærender, der er nedfælgnet i gesimsen. Nyere helrudede vinduer med gående overrammer og et enkelt 2-karmsvindue med sidehængte rammer. En mellebygning med samme facadebehandling som hovedhuset, heltag, belagt med rødbrune eternit skifer. Nyere højsiddende helrudede vinduer, nyere hoveddør med en lodret bræddebeklædning. Vinduer og dør er malede hvide.

Værkstedsbygning i forlængelse af mellebygningen, grundmuret over støbt sokkel, facaden mod Sognevangelen står i blank mur, røde sten, resten af facaderne er pudsede og hvidmalede. Heltag, belagt med rødbrun eternit bølgeplader. I gadefacaden en skydeport med glasfelter.

Parallelt med værkstedsbygningen en bygning, grundmuret over dels støbt sokkel og dels kampesten, facaderne fremstår pudsede og hvidmalede. Heltag, belagt med eternit bølgeplader. Indvendigt indmurede ringe til tøjring af eksempelvis heste.

Bemærkninger: Et hus i villastil under indflydelse af byens byggeskik, hovedindtrykket er et pænt og velproportioneret hus, dog savnes der et par vinduer i den vestvendte gavlfacade. Tagfladen og det store udhæng tillige med de helrude vinduer gør huset tungt, gesimsen er spoleret af spær eller stikspær. Huset har oprindeligt haft en mere knap form, et tag uden udhæng. Vinduerne har tidligere markeret sig som flader i facaden og ikke som nu, hvor de står som huller i facaden. Den åbne forhave og det hvide stakit danner en fin overgang mellem hus og gadeforløb.

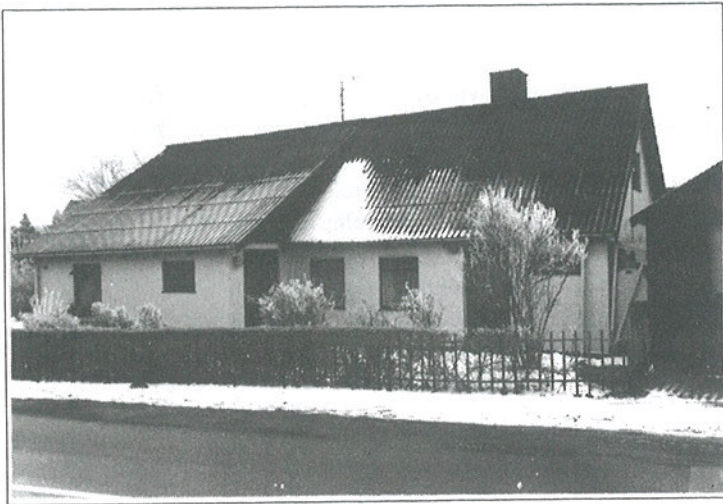
Grundmuret hus over støbt sokkel og mod syd over kampesten, facaderne fremstår pudsede og malede i en lys gul farve. Heltag, belagt med grå eternit bølgeplader, i rygningen en kubisk skorsten i røde sten. Et mindre udhæng til langsider og gavle, i tagudhænget synlige spærender. Nyere helrude vinduer med vipperammer, der står i en brun bejdse, havedør i rammekonstruktion med et øvre glasfelt. Nyere hoveddør i rammekonstruktion.

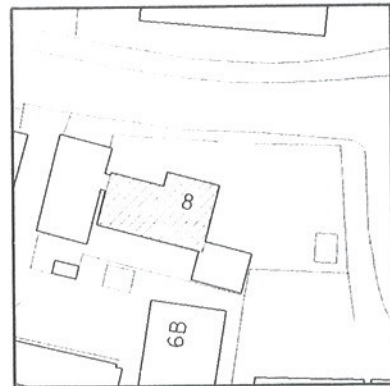
Enfamiliehus i én etage med udnyttet tagetage, gavlene orienteret øst-vest, opført i 1910.

Grundmuret hus over delvis støbt sokkel og kampestenssokkel, facaderne fremstår pudsede og malede i en lys okker farve. Murkronen afsluttes af en aftrappet gesims over 4 skifter. Over dør og vindueshuller et vandret halvandenstemsstik. Heltag, belagt med pandeplader, der er grønmalede, tagfladen afsluttes i gavlene af vindsceder. Asymetrisk i tagfladen en kubisk skorsten i røde mursten. I den nordvendte facade en pultkvist. Vinduerne er 2- og 3-karmsvinduer med sidehængte rammer, karmtræet står i en rødbrun farve og rammerne er malede hvide, vinduerne er forsynet med skodder. I vestgavl og i pultkvist helrudedde vinduer. Et nyere tilbagetrasket indgangsparti med sideglasparti. Vinkelret på hovedhuset og langs det østvendte skel et udhus, der er grundmuret med et heltag, belagt med pandeplader

Bemærkninger: Et pænt og harmonisk længehus i landlig byggestil. Ved fremtidig istandsættelse og vedligeholdelse er det vigtigt, at fastholde og bevare husets oprindelige træk og stil, som er den knappe tagform uden udhæng, at bevare gesimsen, 2-karmsvinduerne og genskabe en mere rytmisk og regelmæssig vinduesplacering, ligeledes at placere hoveddøren fremme i facaden og i en udformning, som svarer til husets stil.

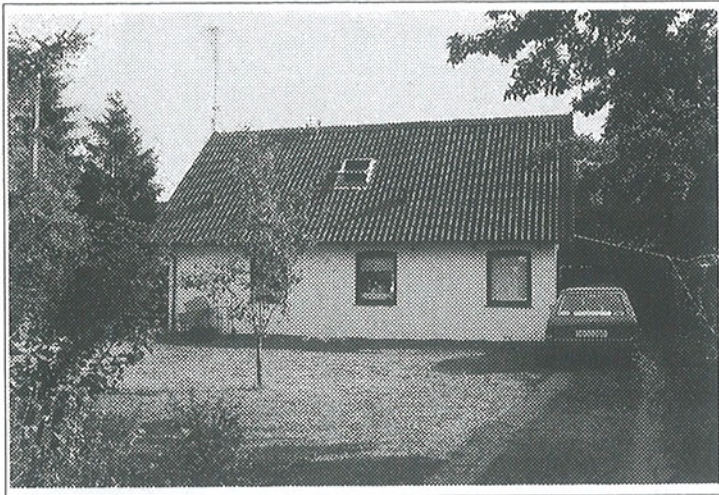
Enfamiliehus i én etage med udnyttet tagetage, gavlene orienteret øst-vest, opført i 1900.

Et grundmuret hus over kampestenssokkel og støbt sokkel. Facaderne fremstår pudsede og hvidmalede. Murkronen afsluttes af en aftrappet gesims over 4 skifter. Heltag, belagt med sort eternit bølgeplader med udhæng til langsider og gavle. I den nordvendte tagflade et ovenlys vindue og på den sydvendte tagflade heltag-skvist med træbeklædte sideflunke og front. Over dør- og vindueshuller fladbuede helstensstik, sålbænke af mørke keramiske klinker. Nyere vinduer udformet som helrude vinduer med vipperammer, som står i en sort bejdse. Nyere hoveddør i en rammekonstruktion med faste fyldninger, ligeledes i en sort bejdse, et intermistisk vindfang ved hoveddøren. På sydfacaden en overdækket og lukket verandastue, opført af træ, der er sortmalet. Vinkelret på huset er der placeret et grundmuret udhus med heltag af sort eternit bølgeplader, i rygningen en skorsten.

Bemærkninger: Et stilfærdigt hus i landlig byggestil med afsnitning fra stuehusstilen, og som ved ombygning er blevet frataget sine oprindelige træk. Tagfladen med udhæng både til langsider og gavle gør huset meget tungt og facaderne bliver ringe i dimension set i forhold til tagfladen. De helrude vinduer forsimples facaderne, en vinduestype i form af et 2-karmsvindue i en lys farve vil gøre vinduet til en del af facaden fremfor et hul

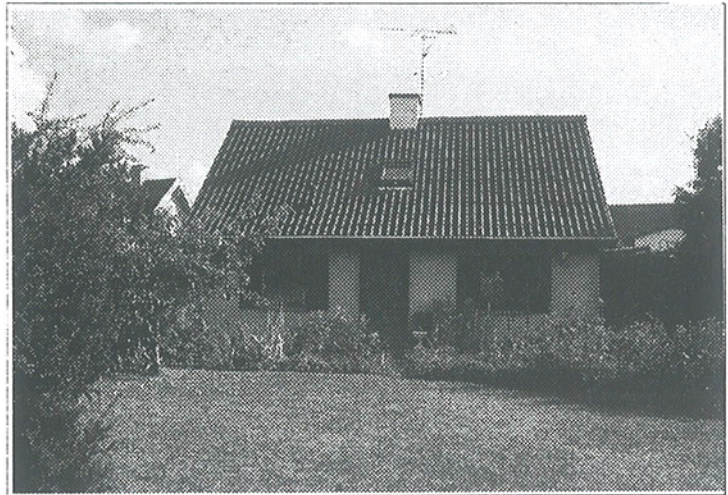
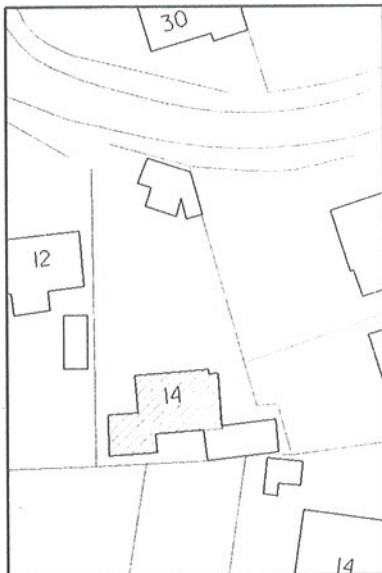
Enfamiliehus i én etage med udnyttet tagetage, gavlene orienteret øst-vest, opført i 1897.

Grundmuret hus formodentlig over en kampestenssockel, der står dækket af et isoleringsmateriale, beklædt med sortmalede eternitplade. Facaderne er ommuret og fremstår i en gul murstensskal i halvtstens forbandt. Overgavlene fremstår i en finérbeklædning med spor og i en brun bejdse. Heltag, belagt med sort eternit bølgeplader med udhæng til langsider og gavle, udhængsbrædder og vindskeder fremstår i en brun bejdse som gavlbeklædningen. I tagrygningen en skorsten med cement afdækning, hvidmalet. Nyere helrudede vinduer med pynteskodder i en brun bejdse. Nyere hoveddør med et udfræset mønster. I den vestlige gavl en udestue og ved den østlige gavl et udhus, der er grundmuret med et tag af eternit bølgeplade.

Bemærkninger: Et stilfærdigt hus i parcelhusstilen, et hus, der er gennemmoderniseret, så intet er tilbage af husets oprindelige træk. Ombygningen ligger som en ekstra hud over huset og har frarøvet huset dets identitet som en bygning fra slutningen af forrige århundred.

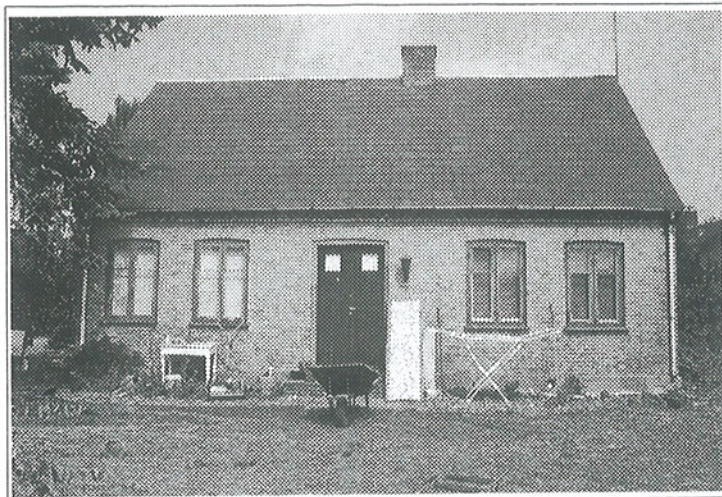
Enfamiliehus i én etage med udnyttet tagetage, gavlene orienteret øst-vest, opført i 1892.

Et grundmuret 5-fags hus over støbt sokkel, facaderne fremstår i blank mur, gule maskinsten og muret i krydsforbandt med trukne fuger. Murkronen afsluttes af en savsnitsgesims over 4 skifter. Heltag, belagt med natur skifer, i tagrygningen en skorsten. Vinduerne er de oprindelige 2-karmsvinduer med 2 rudefelter pr vinduesramme. Hoveddøren er 2-fløjet, listebeklædt og med et øvre glasfelt. Over dør- og vindueshuller fladbuede helstensstik og sålbænke af natur skiferplade.

Bemærkninger: Et nydeligt og uspoleret hus i en landlig stuehusstil, der har samme udtryk som Bondehøjvej 3 og Landsbygaden 34 og 32 inden facaderenoveringen af de to sidstnævnte huse. Det er vigtigt, at facaderne bevares som blank mur med trukne fuger, således at detaljer som gesims og stik fremstår udækket, at naturskifertaget bevares, det har stadig stor levetid tilbage, at tagfladen bevares med sin knappe form og uden udhæng. En fremtidig udskiftning af tagdækningen til et andet materiale, kan være til tagmaterialer som røde vingeteglsten eller til lys grå eternit skifer. Eventuelle lysindtag i tagfladen bør være minimale, da der kan trækkes lys ind via gavlfacaderne, eksempelvis kan der placeres en kubisk kvist symmetrisk eller to mindre kubiske kviste i en passende indbyrdes afstand på tagfladen.

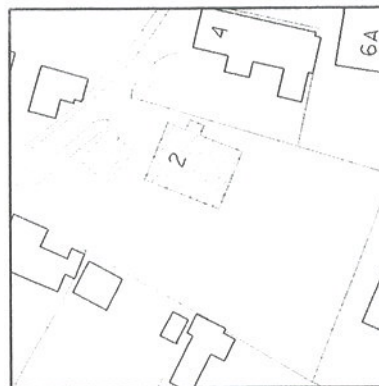
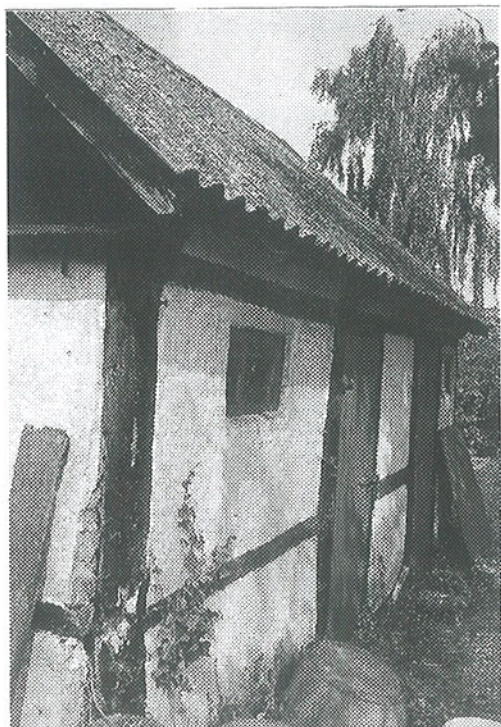
Et udhus som er et 3-fags bindingsværkshus, hvor støberne står direkte på syldstene og med sidebånd og toprem, træværket er sorttjæret og tavlene kalkhvidtede. Overgavlen er beklædt med pap. Heltag, belagt med grå eternit bølgeplader over et spåntag.

Det siges, at udhuset har været smedie og har givet navn til strædet - Smedeløkken. Ud fra en rumlig betragtning er netop dette udhus vigtig for Smedeløkkens forløb, da udhuset markerer strædet.

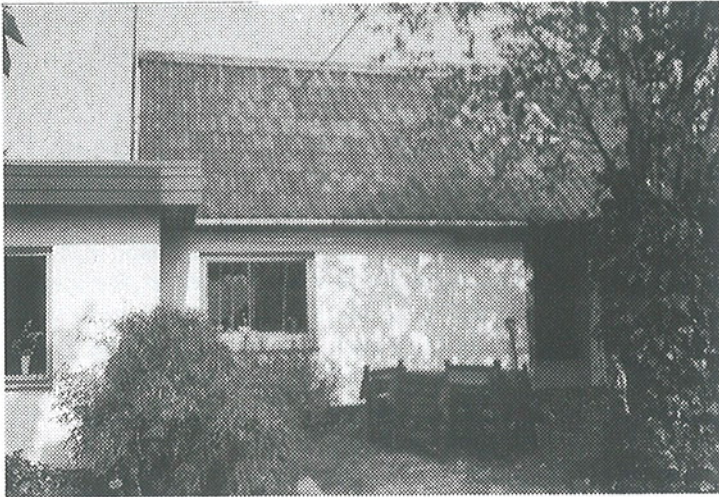
Enfamiliehus i én etage med udnyttet tagetage, gavlene orienteret øst-vest, opført i 1930 ifølge BBR, men formodes at være opført tidligere end 1930, snarere i slutningen af forrige århundrede.

Grundmuret hovedhus over delvis kampestenssokkel og støbt sokkel, facaderne fremstår pudsede og hvidmalede. Heltag, belagt med sort eternit bølgeplader med udhæng til langsider. I forlængelse af hovedhuset et ombygget udhus, som er grundmuret, tagfladen er et fladt tag med udhæng og markeres med sternbrædder. Nyere helrude vinduer, nyere hoveddør, bræddebeklædt med et øvre glasfelt.

Bemærkninger: Et stilfærdigt hus, der ikke giver sig ud for mere end hvad det er. Husets og tilbygningens dimensioner passer sammen og sprænger ikke Smedeløkkens rammer.

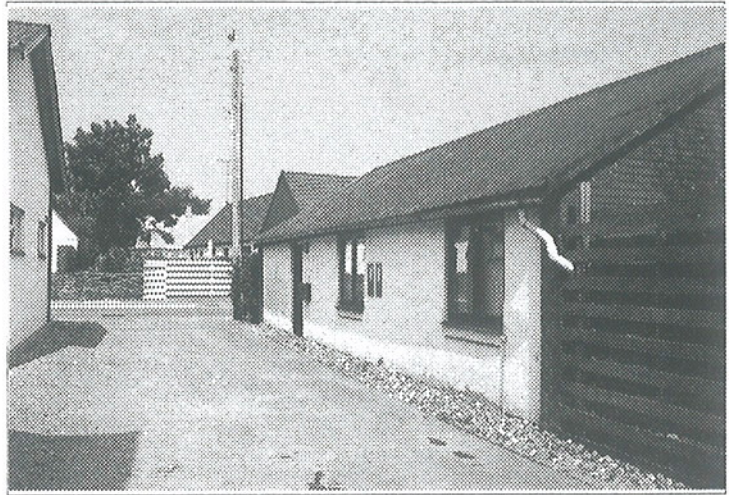
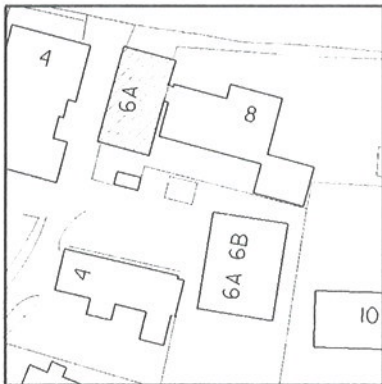
Et beboelseshus i én etage med uudnyttet tagetage, gavlene orienteret nord-syd, opført i 1935.

Grundmuret hus over støbt sokkel, langfacaderne fremstår pudsede og hvidmalede, gavlene i blank mur, røde mursten. Heltag, belagt med pandeplader. Nyere vinduer, 2-karmsvinduer med helrude vipperammer. Nyere hoveddør i rammekonstruktion med glasfelter, hvorover der er sat smalle lodrette lister som tremmer. Alt træværk står i en mørk brun bejdse.

Bemærkninger: En anonym og stilfærdig bygning, som på fin måde markerer Smedeløkkens forløb og bidrager med en rumfornemmelse til strædet. Hvis der på et tidspunkt bliver behov for en mindre erhvervsejendom er ejendommen velegnet hertil.

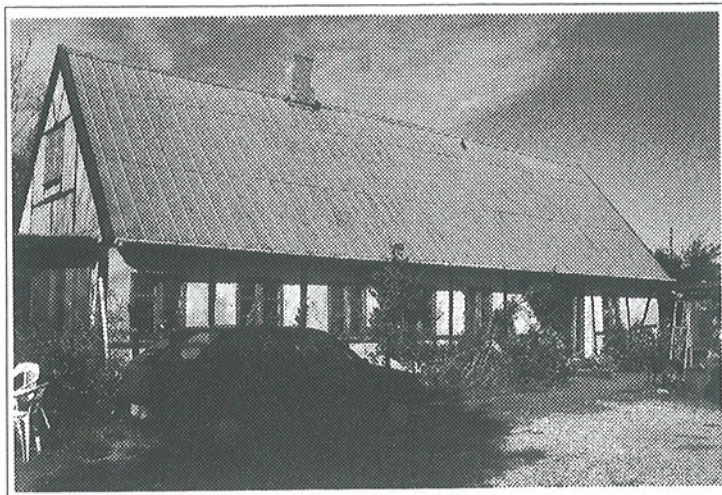
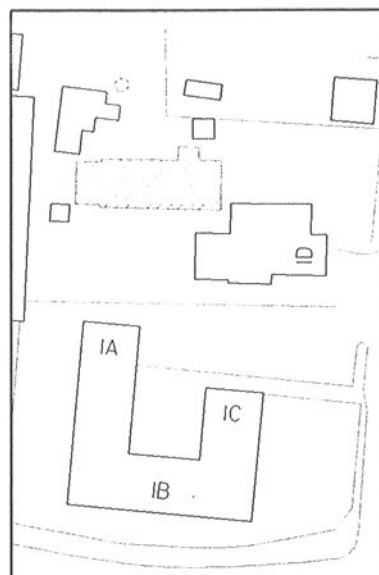
Oprindelig et stuehus til gården Østergård, et længehus i én etage med uudnyttet tagetage, gavlene orienteret øst-vest, opført i 1777.

Et 9-fags bindingsværkshus, stolperne står direkte på syldstenene og sokkelen er sorttjæret. Stolperne er forsynet med sidebånd, der er ingen gennemstukne bjælkeender i facaderne. Gavlene fremstår som 4-fags bindingsværksgavle, bindingsværket står opstreget i en sort farve og tavlene er kalket i en lys okker kalkfarve. Heltag, belagt med pandeplader på sydfacaden og profilerede jernplader på nordfacaden, begge grønmaledede. I tagrygningen en skorsten med sokkel og bånd, som står pudset. Tagskægget lukkes af vindbrædder. Nyere 2-karmsvinduer med 3-rudede rammer, står i en lys brun bejdse, nyere hoveddørsparti med en listebeklædt dørplade og et sideglasparti, malet i en rød farve. Vinkelret på stuehuset et udhus, som formodentlig er en del af en tidligere staldlænge, grundmuret, gavlen fremstår i bindingsværk. Heltag, belagt med eternit bølgeplader. Desuden i forbindelse med udhuset en interimistisk tilbygning.

Bemærkninger: Et pænt og harmonisk hus, der fremstår meget nøgternt i sit udtryk, og hvor den oprindelige detaljering er intakt. Der er naturligvis sket en successiv udskiftning af de enkelte bygningsdele som bindingsværket og tavlene, der viser hvor flexibelt et byggesystem bindingsværkskonstruktionen er.

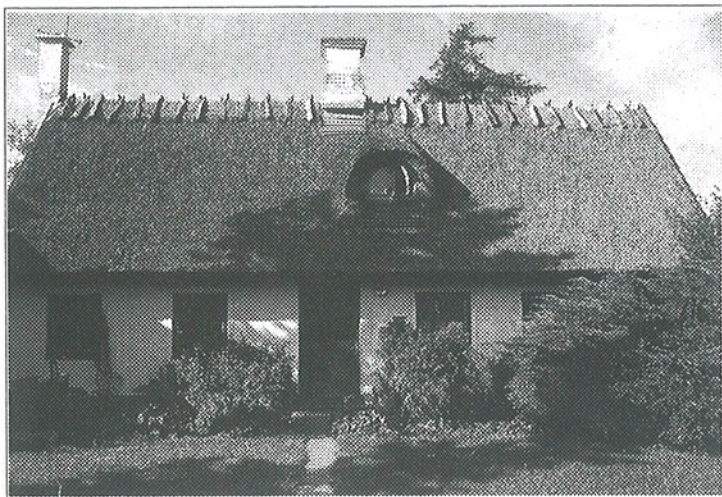
Enfamiliehus i én etage med udnyttet tagetage, gavlene orienteret øst-vest, opført 1899, delvis ombygget i 1985 efter en brand, hvor tagetagen udbrændte.

Et 6-fags længehus over kampestenssokkel, grundmuret, gavlene er ligeledes grundmurede og de fremstår pudsede og kalkhvidtede. Over dør- og vindueshuller fladbuede stik og omkring dør- og vinduer en frise. Taget er stråttækt med stråmynding og kragtræer. I tagrygningen en skorsten med sokkel og gesimsbånd, der står kalkhvidtet. I den sydvendte tagflade en rundbuet kvist, hvor vinduet er tilpasset kvistens form. Vinduerne er 2-karmsvinduer med 3-rude-rammer. Vindueshullerne afsluttes af en støbt sålbænk som vandnæse. Vindueskarm og sålbænk står i en mørk grå farve og rammerne i en rødbrun farve. I den nordvendte facade helrudedede vinduer. Hoveddøren er en halvdør som en beklædt revledør med sildebensbeklædning, halvdøren er malet i samme farve som vinduesrammerne.

I den vestlige gavlfacade en tilbygning, grundmuret med et heltag og lav rejsning, belagt med tagpap. I den vestvendte gavl en tofløjet havedør.

Bemærkninger: Et meget pænt og velproportioneret hus med fine detaljer. Tagudhæng, vindskeder og den rundbuede kvist er løst på den oprindelige traditionelle måde. Huset har en meget fin farvesætning med de hvidkalkede facader og den neddæmpede mørkgrønne-og røde farve på dør og vinduer. Dog bryder de helrudedde vinduer i nordfacaden husets stil, men er sandsynligvis isat på grund af udsigten med over mosearealerne, da huset var det sidste hus på venstre side af Hultoftens og lå med en ugenert udsigt ned over Sengeløse Mose.

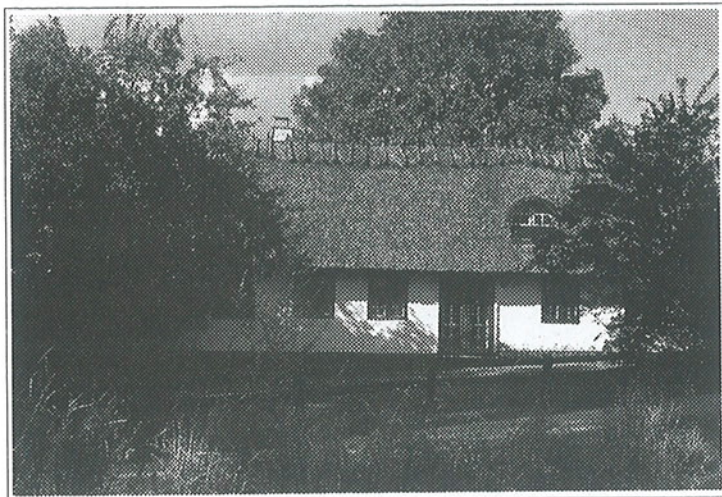
Enfamiliehus i én etage med udnyttet tagetage, gavlene orienteret øst-vest, opført i 1875 og ombygget i 1960.

Et 7-fags ommuret bindingsværkshus over kampestenssokkel, facaderne fremstår pudsede og hvidmalede. Der ses udstukne bjælkeender, som indikerer, at bag skalmuren findes der sandsynligvis bindingsværk. På den nordvendte facade ses stolper og lerklinede tavle. Brædebeklædte overgavle med en 1 på 2 beklædning. Tagfladen er tækket med strå med halmmynding og kragtræer og tagfladen afsluttes i gavlene af vindskeder, der er trukket et bræts bredde ud fra gavlbeklædningen. I den sydvendte tagflade 2 rundbuede kviste med 2-karms rundbuede vinduer. Nyere vinduer udformet som 2-karms vinduer med 8-rudede rammer med glas i kitfuge. Vinduerne er forsynet med fortsatsrammer. En 2-fløjet havedør med 12-ruddefelter. Vinduer og havedør står i en mørkbrun maling.

På den nordlige facade en nyere tilbygning, grundmuret og med en strå-tækket tagflade. Den nordvendte gavlfacade har balkon med en 2-fløjet balkondør, alt træværk står i en mørkbrun farve. I underetagen en 2-fløjet havedør med 12-ruddefelter. I tilbygningen og den nordvendte facade 2-karmsvinduer med 4-ruddefelter og pynteskodder.

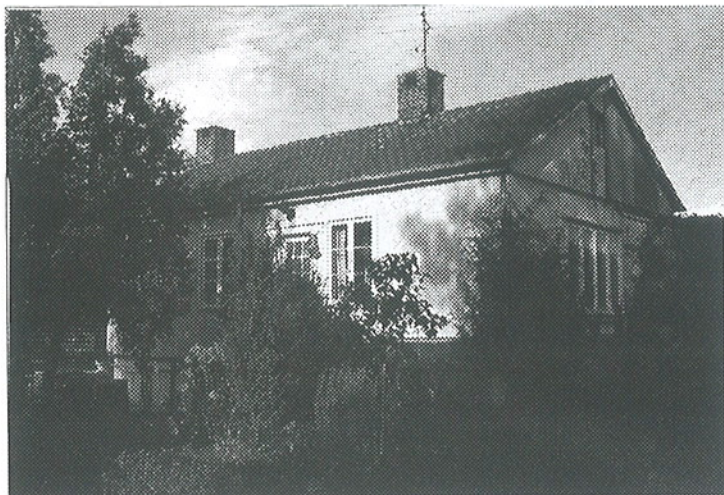
Enfamiliehus i én etage med uudnyttet tagetage, gavlene orienteret nord-syd, opført i 1949.

Et træhus sat over en høj støbt sokkel. Facaderne er beklædt med tagpap, herefter pudsede og malede i en okker gul farve. Teglhængt tag med en taghældning på ca 30 grader med udhæng til langsider og gavle. I tagrygningen en kubisk skorsten i røde sten og i den nordvendte gavlfacade en skorsten. Vinduerne er 2-karmsvinduer med 3-rudede rammer, i sydgavlen et 4-karmsvindue, omkring vinduerne en frise, malet hvid ligesom vinduerne. Hoved- og havedør er i rammekonstruktion med øvre glasfelter.

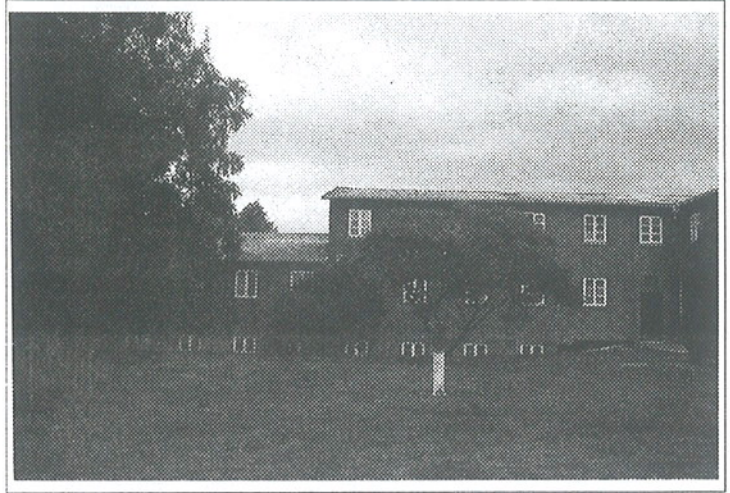
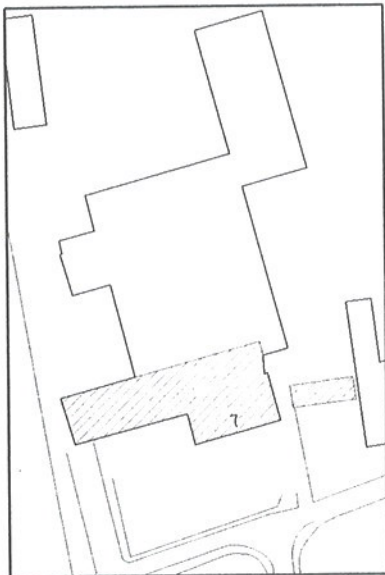
Bygningsregistreringen af ESLAU omfatter et stråttækket længehus i én etage med udnyttet tagetage, opført i 1820. En tidligere nu ombygget staldlænge i én etage, opført i 1920. Værkstedbygninger i 2 etager, opført i perioden fra 1943 til 1963.

Et 8-fags bindingsværkshus sat over syldstene, den sydvendte facade er ommuret, fremstår pudsede og hvidmalede, den nordvendte facade fremstår i bindingsværk, undtagen 2 fag, som er ommuret. Stolperne er sat direkte på sylden og med sidebånd og udstukne bjælkeender. Bindingsværket er opstreget og står i en sort farve, tavlene er malede hvide. Gavlene er grundmurede og over vindueshuller et fladbuet stik. Tagfladen er tækket med strå med halmmynding og kragtræer. I den nordvendte tagflade en rundbuet kvist over et 3-karmsvindue, i den sydvendte ligeledes en rundbuet kvist over et 2-karmsvindue. I kip 2 skorstene med sokkel, i blank rød mur. Nyere vinduer udformet som 2-karmsvinduer med 3-rudede rammer med kitfals og i en mørkbrun farve. Vindueshullerne afsluttes af støbte sålbænke. Hoveddør udformet som en revledør i egetræplanker i eksisterende karm.

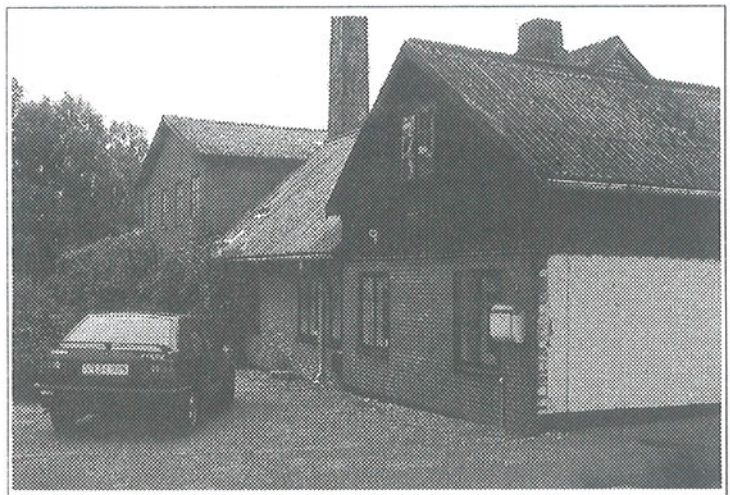
En ombygget staldbygning med trempelkonstruktion, grundmuret, østfacaden står hvidmalet, den sydvendte gavlfacade er ommuret i røde sten. Denne bygning udgjorde tillige med det stråttækte hus det oprindelige husmandssted. Vinkelret på denne bygning en éne

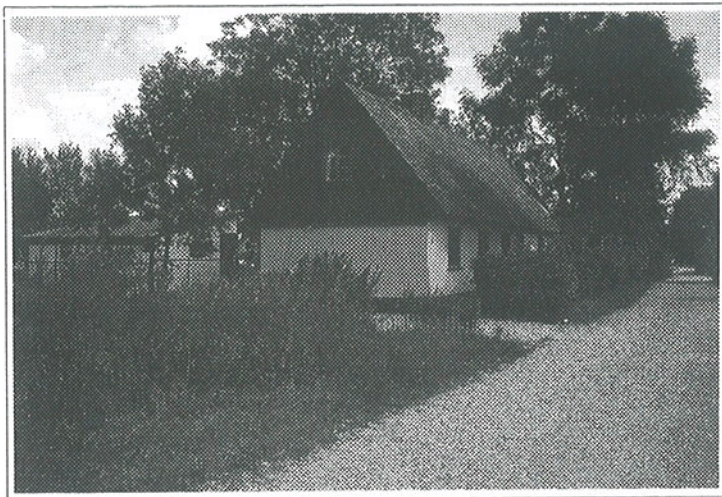
Enfamiliehus i én etage med udnyttet tagetage, gavlene orienteret øst-vest, opført i 1808, ombygget i 1973.

Et 5-fags bindingsværkshus over kampestenssokkel, facaderne er ommuret og eneste synlige tegn på, at det er bindingsværk, er de gennemstukne bjælkeender. Facaderne er pudsede og malede gule, den vestvendte gavl er beklædt med en finérplade med spor og afsluttes med en vandnæse. Heltag, belagt med grå eternit bølgeplader med udhæng til langsider, i kip en kubisk skorsten i blank mur. På nordfacaden en tilbygning, grundmuret og fremstår som de øvrige facader. Halvtag, belagt med bølgeplader. Nyere vinduer som 2-karmsvinduer med 3-rudede rammer og fremstår i en brun bejdse, vindueshullerne afsluttes af støbte sålbænke belagt med keramiske fliser. Nyere hoveddør, udført som en rammekonstruktion med fyldninger. Vinkelret på huset et udhus, grundmuret med rester af bindingsværk, halvtag, belagt med bølgeplader.

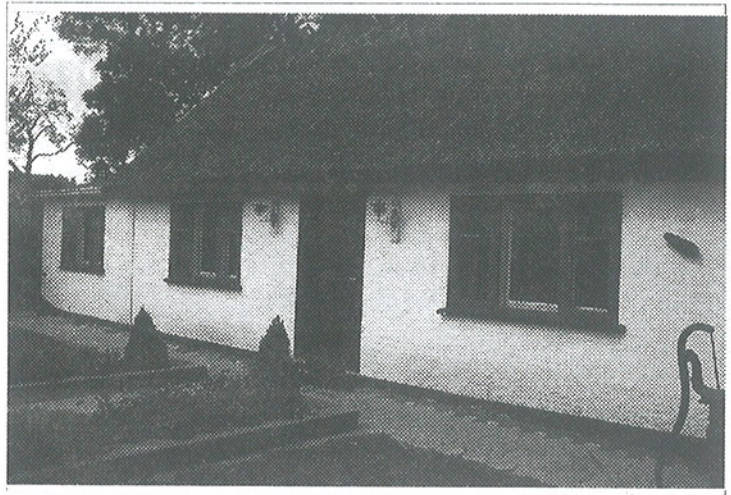
Et 3-fags grundmuret hus over støbt sokkel med en 1-fags tilbygning til den vestvendte gavlfacade. Husets dybde er forøget, idet den nordlige facade er udbygget. Facaderne fremstår pudsede og kalkhvidtede. Den oprindelige huskrop er tækket med strå med halmmynding og kragtræer, i tagrygningen en skorsten med sokkel og gesimsbånd. Vestgavlens tilbygning har helvalmet tag, belagt med pap, dog er hovedhusets gavlspejs fri, nordfacadens tilbygning er ligeledes belagt med pap og hældningen er ca 20 grader. I sydfacaden de oprindelige 3-karmsvinduer med enkelt lag glas, forsynet med fortsatsrammer. I nordfacaden helrude vinduer. Nyere hoveddør i rammekonstruktion med et øvre glasfelt. Vinkelret på huset og sammenbygget med tilbygningen et udhus, grundmuret og med et halvtag, belagt med metal bøgeplader.

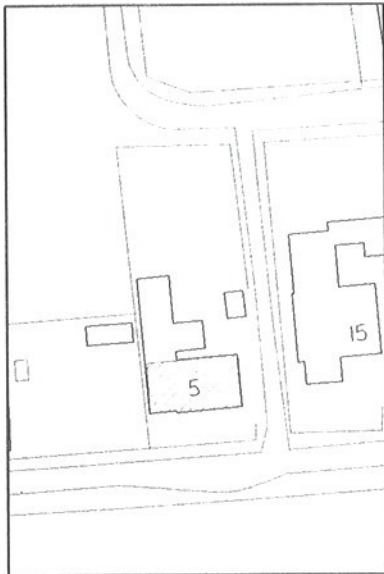
Enfamiliehus i én etage med uudnyttet tagetage, gavlene orienteret øst-vest, opført i 1937.

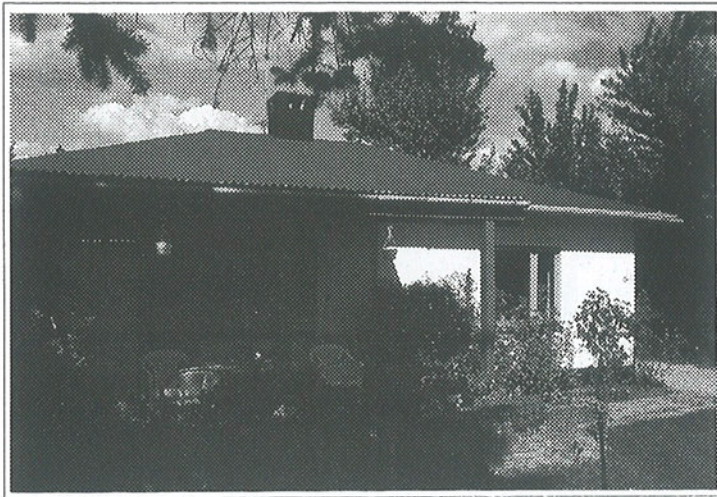
Enfamiliehus i én etage, opført i 1950.

Grundmuret hus over støbt sokkel, der er malet sort. Facaderne fremstår pudsede og malede i en brækket hvid farve. Taghældningen er under 30 grader og med afvalmede gavle, næsten pyramideformet, tagbelægningen er sort pap. I kip en kubisk skorsten. Taget har udhæng til alle 4 sider med synlige spærender med affasede ender. Nyere vinduer i de oprindelige vindueshuller, udformet som helrudedede vinduer med eller uden et sidevindue med gående ramme, et havedørparti med en havedør i rammekonstruktion med glasfelter og et helrudedet vindue. Vinduer og havedør er forsynet med termoglas og malet i en lys gråblå farve. Hoveddøren er listebeklædt og har et sideglasparti.

Vinkelret på huset et 2-fløjet udhus, grundmuret med halvtage, belagt med pap.

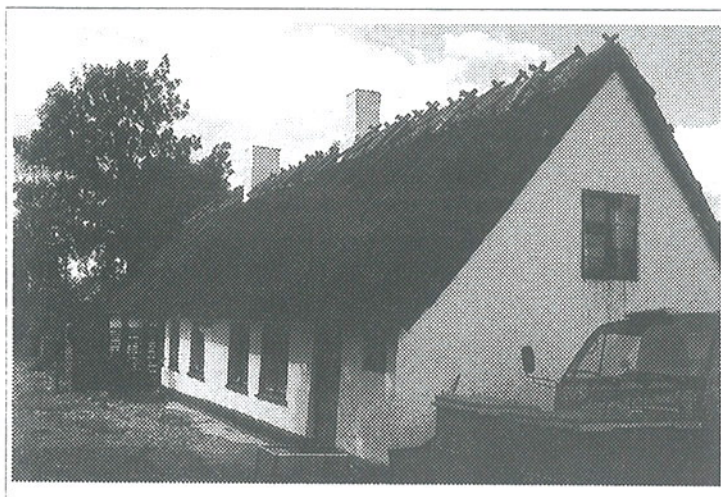
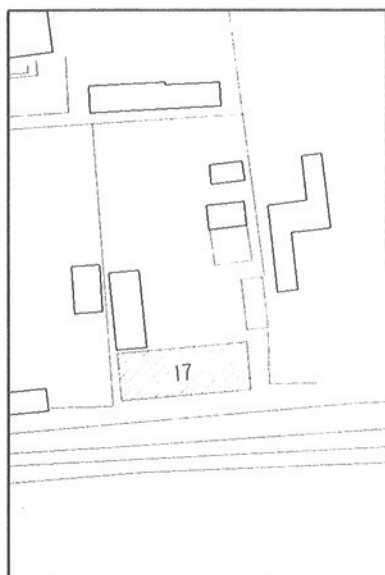
Enfamiliehus i én etage med uudnyttet tagetage, gavlene orienteret øst-vest, opført i 1837.

Et 9-fags bindingsværkshus, ommuret over kampestenssokkel, facaderne fremstår pudsede og kalkhvidtede. Som tegn på bindingsværk ses gennemstukne bjælkeender. Heltag, hvor nordsiden er belagt med grå eternit bølgeplader, sydsiden med bølgeplader af pap over stråtag, i rygningen halmmynding med kragtræer. I kip 2 skorstene, den ene kubisk, den anden med sokkel og bånd, begge kalkhvidtede. Nyere vinduer, udformet som 2-karmsvinduer med 3-rudede rammer, vinduerne har enkelt lag glas i kitfuge, der giver smalle sprosser. Vinduerne er forsynet med fortsatsrammer. I nordfacaden helrudede vinduer. Hoveddøren er i rammekonstruktion med 4 øvre glasfelter og fyldninger. Desuden en ældre bidør. Alt træværk står i en mørkgrøn farve.

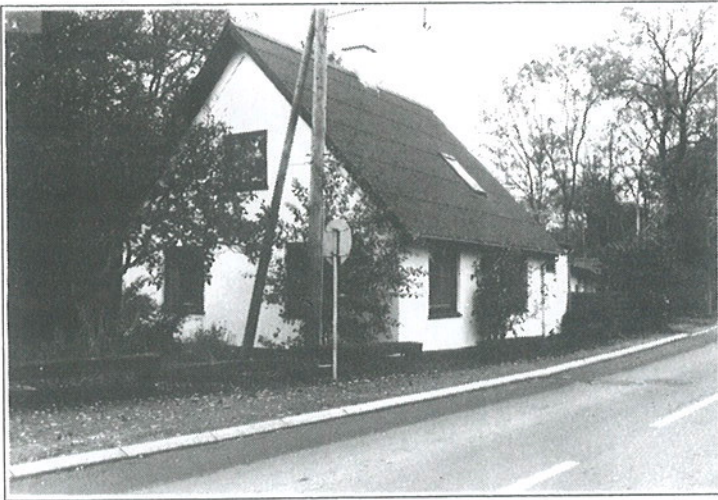
Enfamiliehus med værkstedsbygning, i én etage med udnyttet tagetage, gavlene orienteret sydøst-nordvest, opført i 1927.

Grundmuret hus, facaderne fremstår pudsede og malede i en svag gullighvid farve. Murværket afsluttes med en facade-og gavlgesims med et lille fremspring. På nordøst facaden mellem vindueshullerne er der et tilbagetrukket felt i murværket med navnet på huset. Heltag, belagt med blåsorte bølgeeternit plader, udhæng til langsider og gavle. Nyere vinduer i oprindelige vindueshuller, helrudede vinduer med vipperammer, der fremstår i en mørk brun bejdse. På nordvest gavlen en grundmuret udbygning med ensidig taghældning. Ny hoveddør i rammekonstruktion med glasfelter, hvorover der er sat smalle lister som tremmer. Døren er placeret i udbygningens nordvest facade.

Værkstedsbygning er beliggende parallelt med Cathrinebergvej og består af 2 bygningskroppe. Grundmuret, facaderne er beklædt med isoleringsfacadeblokke. Facadeblokkene er behandlet med en maling i samme farve som huset. Heltag med lav rejsning, belagt med sort eternit bølgeplader, tagudhæng til langsider og gavle. Sokkelen er efterisoleret og beklædt med eternit. Vinduerne er enten kvadratiske eller rektangulære, helrudede med vippevinduer og fremstår i en lys farve.

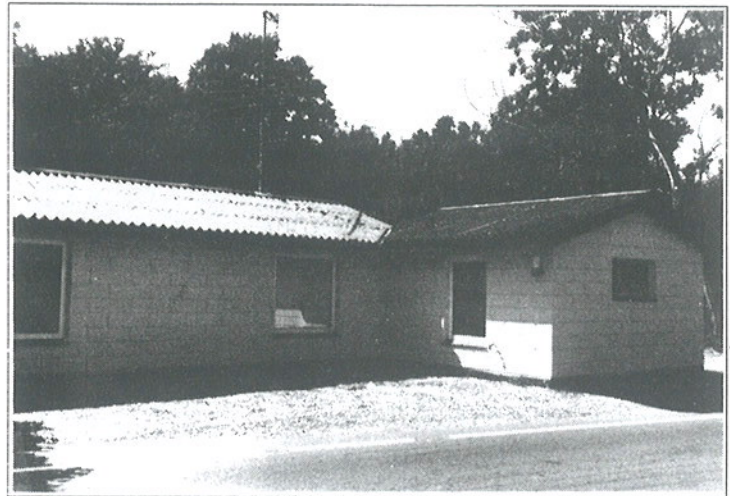
Desværre har den sorte tagflade med et for stort udhæng og de mørke helrude vinduer gjort huset tungt. Huset er proportioneret til et tag uden udhæng, hvor gesimsbåndet kan ses og med 3-karmsvinduer i en lys farve.

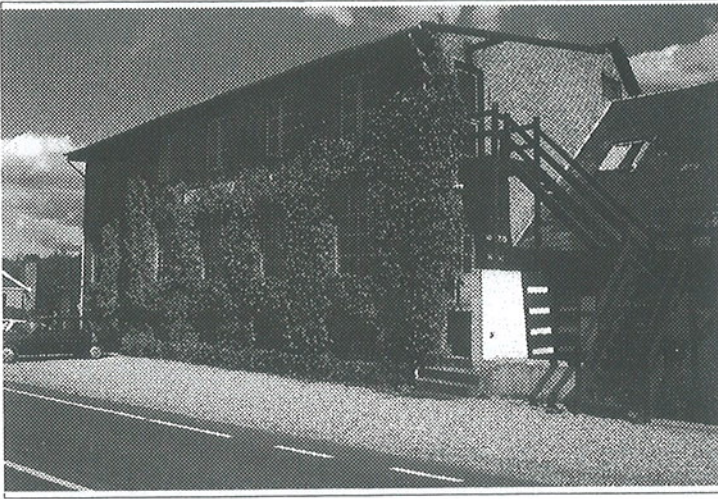
En industribygning med tilhørende bolig, opført som andelsmejeri i 1890-erne, en tilbygning fra 1910 og ombygget efter brand i 1943, i dag metalvarefabrik.

En 5-fags industribygning i to etager med kælderetage, grundmuret, fremstår i blank mur i krydsforbandt med trukne fuger. Den sydvestvendte facade er forøget med en etage, så den står i to fulde etager, den nordøstvendte er i halvanden etage, hvor tagetagen fremstår med et stoleværk, det medfører en asymmetrisk tagkonstruktion. Heltag, belagt med røde eternit bølgeplader. I den sydvestvendte facade, der er i 2 etager, er vinduerne i stueplanet metalvinduer med 12 rudeopdelinger, 1.sals vinduerne er 2-karms vinduer med 3-rudede rammer, kældervinduerne er metalvinduer med 6 opdelinger. I den nordvestvendte facade er vinduerne 3-karms korspostvinduer, vinduerne i tagetagens kviste er ligeledes 3-karms vinduer med et fast midterparti og gående opsprossede sidevinduer. Alle trævinduer er hvidmalede.

I forlængelse af den 2 etages industribygning en ét etages bygning, der rummer bolig og kontor. Grundmuret over støbt sokkel, facaderne fremstår i gule mursten og opmuret i krydsforbandt. Murkronen afsluttes af en savsnitsgesims, over dør- og vindueshuller et fladbuet helstensstik. Heltag, belagt med natur skifer. Vinduerne er korspostvinduer udformet som 2 eller 3-karms vinduer med enten én eller 2-rudede rammer, vinduerne er malede hvide. Nyere hoveddør i rammekonstruktion med glasfelter. Vinkelret på den nordøstvendte facade en tilbygning over 3 fag. Grundmuret med pudsede facader og et heltag, der er belagt med eternit bølgeplader. Sammenhængende med den 2 etagers industribygning en produktionshal, der består af 2 sammenbyggede bygninger, i hvis gavlfacade der er 3 rulleporte, i nordøst facaden store metalvinduer på højformat med rudeopdelinger. De 2 heltage er belagt henholdsvis med eternit bølgeplader og metalplader.

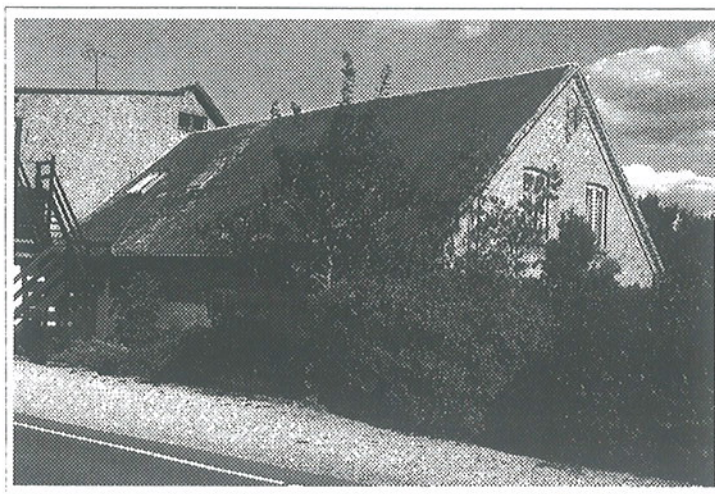
På samme matrikel en bygning i én etage, nærmere betegnet Enghuset, som er et træhus over høj kælder, facaderne fremstår pudsede på tagpapunderlag og malede gule. Overgavle af finérbeklædning. Heltag med udhæng til gavle og langsider, belagt med eternit bølgeplader. Vinduerne er helrudede vinduer med en gående sideramme, indgangsdør i rammekonstruktion med et øvre glasfelt. Vinduer og dør af nyere dato og fremstår i en brun farve.

Omgivelser: Omkring boligen en lukket have med buske og frugttræer. Ved gavlen af Enghuset et karakterfuldt lindetræ.

Bemærkninger: Et stort og markant bygningsanlæg, der har stor betydning for Sengeløses historie, at her lå engang sognets første andelsmejeri og senere afspejles så den industrielle udvikling. Den 2 etages bygning er ganske kraftfuld og vel proportioneret, står markant på kanten af engen med sin vedbenddækkede facade med den smukke tekst malet på facaden - SENGELØSE METALVAREFABRIK. De nordøstvendte facader har igennem tiderne fået flere tilbygninger tilføjet, men bygningsanlægget har så meget substans, at tilbygningerne underordner sig. Ved fremtidige ombygninger og tilbygninger af beboelse og den 2 etagers bygning, er det overordentlig vigtigt at fastholde murværkets kvaliteter som de fladbuede stik, gesimsbåndet og den blanke mur med de trukne fuger. Ligesom det også er af betydning for bygningernes udtryk, at tagfladen bevares uden store udhæng og i en skiferbelægning, såvel som de opdelte hvidmalede vinduer i beboelsesdelen som de opdelte metalvinduer i produktionsdelen har stor betydning for opfattelsen af facaderne.

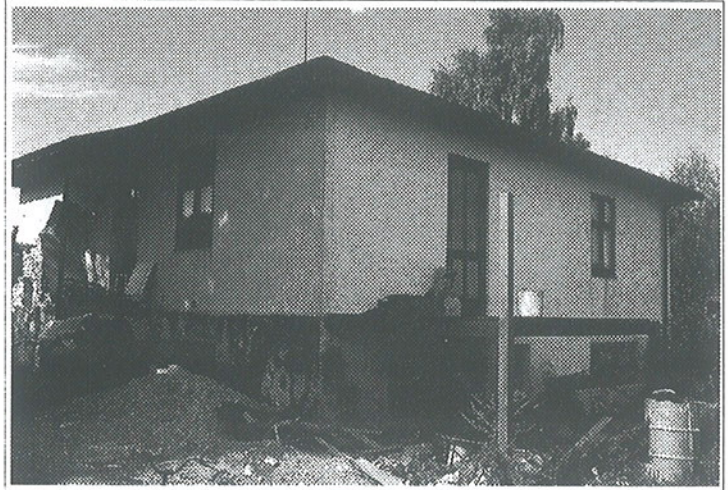
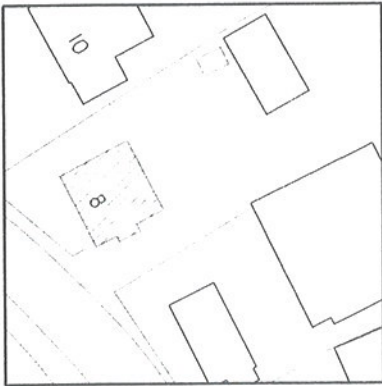
Enfamiliehus i én etage og uden tagétage, opført i 1930.

Grundmuret hus over høj kælder, facaderne fremstår pudsede, sokkelen er malet sort og væggene er malet i en lys gul farve. Taget er et pyramideformet tag med lav rejsning, belagt med sort pap og udhæng til alle 4 sider, spærenderne er inddækket med en vandret brædebeklædning. Nyere vinduer udformet som korspostvinduer enten som 2 eller 3 karmsvinduer med helrudedde rammer, forsynet med termoglas. Hoved-og hovedøre i rammekonstruktion med glasfelter. Vinduer og døre fremstår i en brun bejdse.

Bemærkninger: Huset er opført i bungalow-stilen, meget nøgternt og ærligt i sit udtryk og materialevalg. Det karakteristiske ved bungalowen er det afvalmede tag, pyramideformet med en lav taghældning og et markant udhæng. Denne bungalow har funktionalismens kubiske træk og er en ganske pæn og harmonisk bygning.

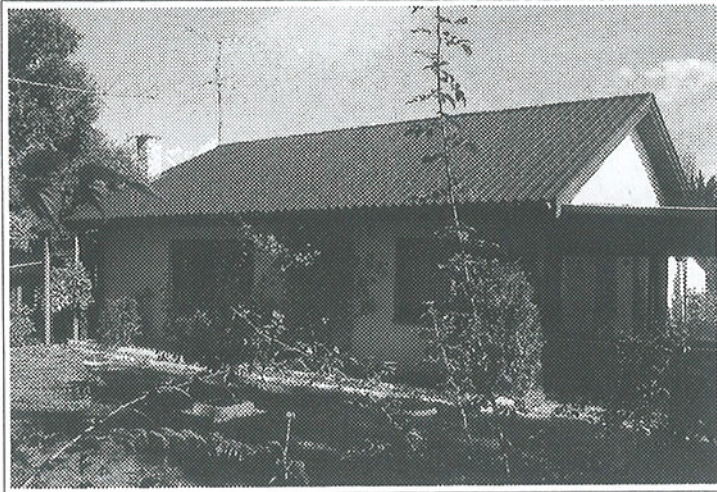
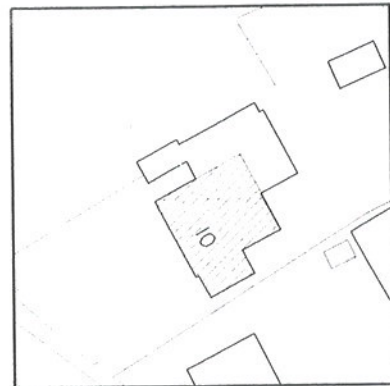
Enfamiliehus i én etage og uden tagétage, gavlene orienteret nord-vest-sydøst, opført i 1956 og ombygget i 1983.

Grundmuret over støbt sokkel, facaderne fremstår pudsede og malede i en gul farve. Sadeltag med lav rejsning, belagt med sort eternit bølgeplader, udhæng til langsider og gavle, spærenderne er inddækket af udhængsbrædder. Vinduerne er helrudedede med vippe-rammer og står i en brun bejdse. Nyere hoveddør i rammekonstruktion med glasfelter, hvorover der er sat smalle pyntelister som tremmer. Ved sydvestgavlen en overdækket terrasse. Sammenbygget med huset et udhus, grundmuret og med heltag, belagt med eternit bølgeplader.

Omgivelser: En birkeallé langs nedkørselen til huset og i skel mod sydøst en række birketræer. Mod Cathrinebergvej en fin og åben prydhave, baghaven glider over i mosearealet og dets bevoksning af el og birk.

Bemærkninger: Et hus i parcelhusstilen, der er udformet som havebolig med den nære kontakt mellem hus og have med lægvide udeopholdsarealer. Huset er et typisk eksempel på det typeserede enfamiliehusbyggeri.

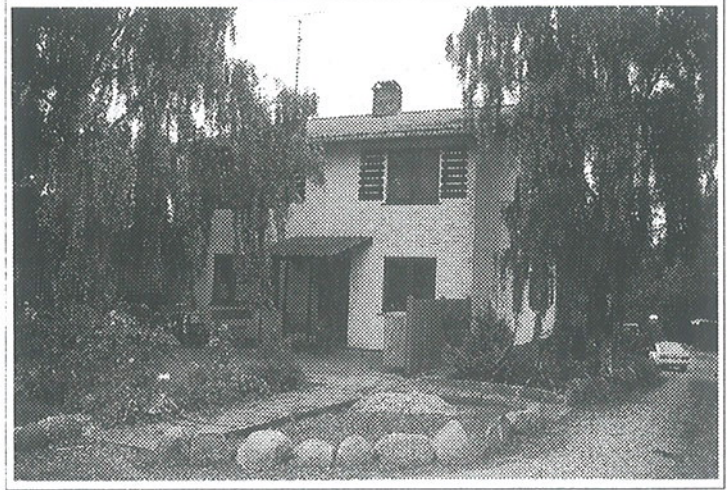
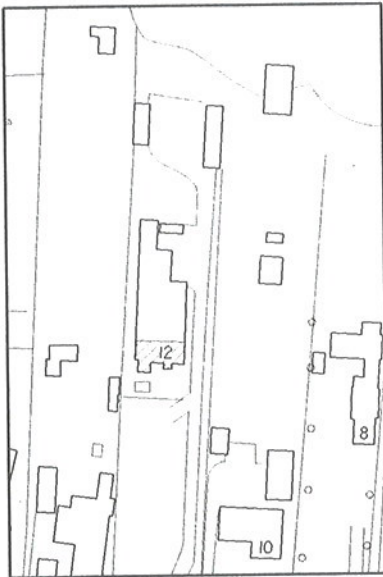
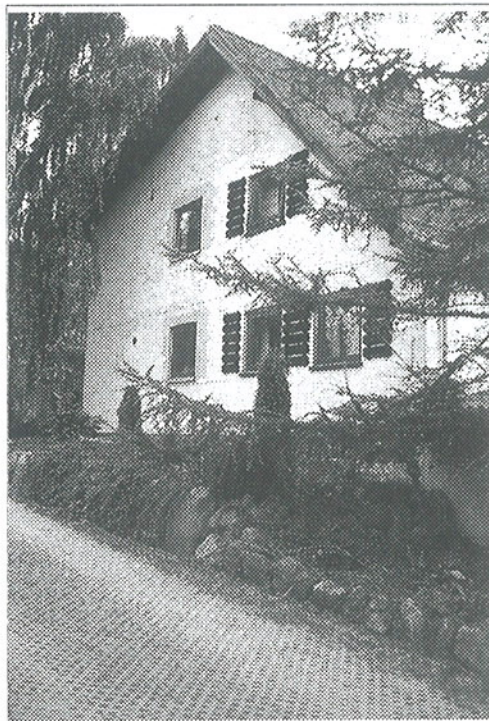
Produktionsvsvirksomhed med bolig, som er i to etager mod syd og tegner sig med udnyttet tagetage mod nord, opført i 1954 og erhvervsbygningen i 1965.

Et grundmuret hus over delvis støbt sokkel og høj kælder, facaderne fremstår pudsede og malede i en brækket hvid farve. Asymmetrisk heltag, belagt med grå eternit bølgeplader med synlige åse i gavlene og udhæng til langsider og gavle. I kip en kubisk skorsten. Vinduerne er 2-og 3-karmsvinduer, i den østvendte gavlfacade helrudede vinduer med vipperammer. I den vestvendte gavlfacade en tilbygning, grundmuret, i én etage og med et vinduesbånd af helrudede vinduer og en havedør. Tilbygningen er udstyret med fladt tag. Huset er placeret, hvor terrænet falder mod nord, ned mod mosearealerne og Vasby Å. Huset rejser sig i fulde 2 etager mod syd og falder ned til en etage med høj kælder mod nord. Produktionsbygningen er grundmuret over støbt sokkel, facaderne fremstår pudsede. Heltag med lav rejsning, belagt med grå eternit bølgeplader. Vinduerne er helrudede.

Omgivelser: Arealet mod Kirkestien har karakter af en tæt og frodig beplantning, som består af bl.a. nåletræer, birk, en solitær rødbyg, akasietræ og lærketræer, Mod øst i skel en tujahæk. I arealet bag produktionsbygningen, der strækker sig ned til Vasby Å er der plantet canadisk poppel, asp, elletræer, birk og eg.

Bemærkninger: Et meget særpræget hus i villastil, der har krop og volumen, især rejser den østvendte gavlfacade sig markant og viser husets volumen. Huset og beplantningen udgør et fint hele og de nu store træer giver udendørsarealerne ved huset stor rumlighed og mindsker dermed husets dimension.

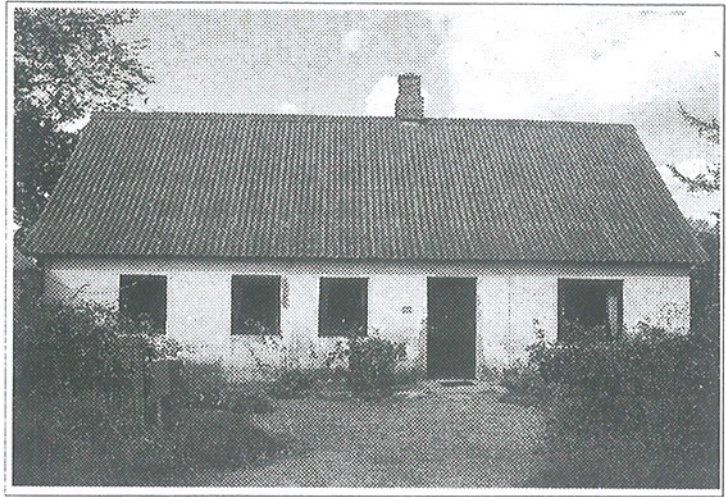
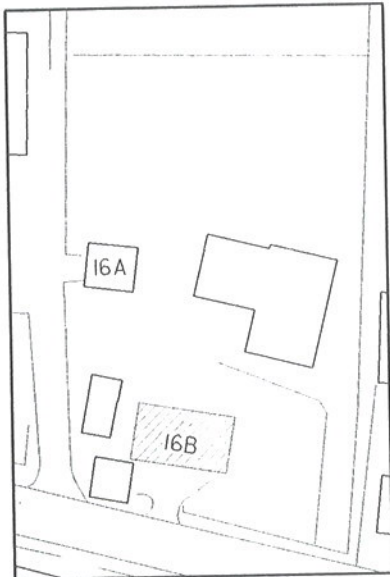
Enfamiliehus i én etage med uudnyttet tagetage, gavlene orienteret øst-vest, opført i 1896 som en landejendom.

Et 5-fags længehus over kampestenssokkel, grundmuret og facaderne fremstår kalkhvidtede. Heltag, belagt med grå eternit bølgeplader, tagskægget lukkes af et vindbræt. I kip en kubisk skorsten. Overgavlne er beklædt med en lodret brædebeklædning, der står på en fremspringende skiftegang. Nyere vinduer udformet som helrudedede vinduer med vipperammer. I den nordvendte facade enkelte mindre rektangulære vinduer. Vinduerne fremstår i en sort bejdse. En nyere listebeklædt hoveddør. I den vestvendte gavl en halvdør, udført som revledør. Vinkelret på længehuset et udhus, ommuret med kalkhvidtede facader, den vestvendte facade delvis brædebeklædt. Heltag, belagt med eternit bølgeplader. Et lerklinet udhus med tag af eternit bølgeplader, en mindre ladebygning med beklædning af træ og pandeplader, heltag, belagt med eternit bølgeplader.

Omgivelser: Et åbent areal mod Kirkestien, afgrænset af en hækagtig beplantning, desuden bevoksning af frugttræer, enkelte nåletræer, valnøddetræ, syren.

Bemærkninger: Et pænt og stilfærdigt hus, som egentlig kan betegnes som et mindre husmandssted, der er bygget i en landlig længehusstil. Huset er ikke præget af gennemgribende om- og nybygninger og dets oprindelige præg er intakt.
