PROJEKT BEDRE BYMILJØ

SENGELØSE

LANDSBYATLAS

Høje-Taastrup Kommune
Udarbejdet af Planafdelingen
Marts 1996

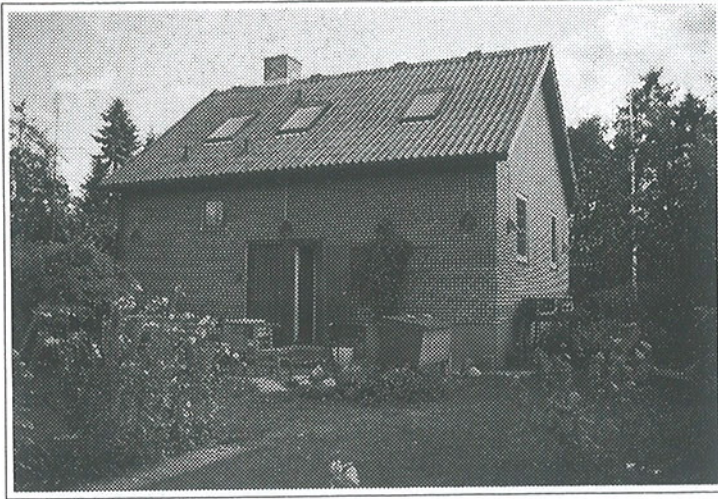
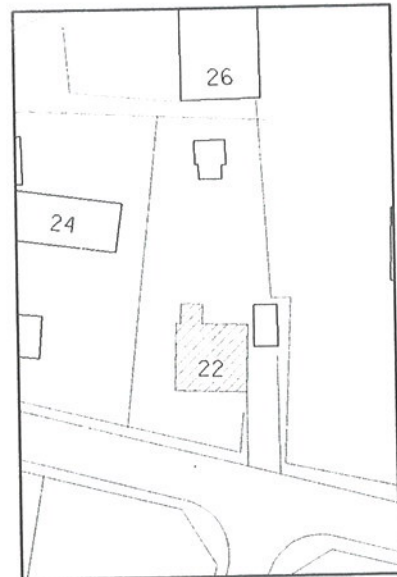
Enfamiliehus i én etage med udnyttet tagetage, gavlene orienteret øst-vest, opført i 1954.

Et grundmuret hus over høj kælder, facaderne fremstår i røde sten og i krydsforbandt. Tagfladen er belagt med røde eternit bølgeplader med udhæng i gavle og langsider, udhænget er inddækket med en bræddebeklædning. I kip en skorsten med cementafdækning. Ovenlysvinduer i begge tagflader. Nyere helrude vinduer med vipperammer, der er malede i en grå farve. I den sydvendte facade et lavtsiddende vinduesparti, et såkaldt blomstervindue, opdelt i 2 faste glaspartier, omkring murhullet en støbt frise, ligesom vinduesbrystningen er støbt, fremstår i en lys grå farve. Hoveddør og bidør udgør ét dørparti med rammedøre med et glasfelt, hvorover der er sat smalle trælister som tremmer.

Omgivelser: En forhave mod Kirkestien, der er lukket af en høj hæk, baghave med frugttræer, birk og lærk.

Bemærkninger: Et pænt og stilfærdigt hus i 1950-ernes villastil, der har de stiltræk, der var karakteristiske for perioden som tagudhæng, hvidmalet træværk og påsat blomstervindue.

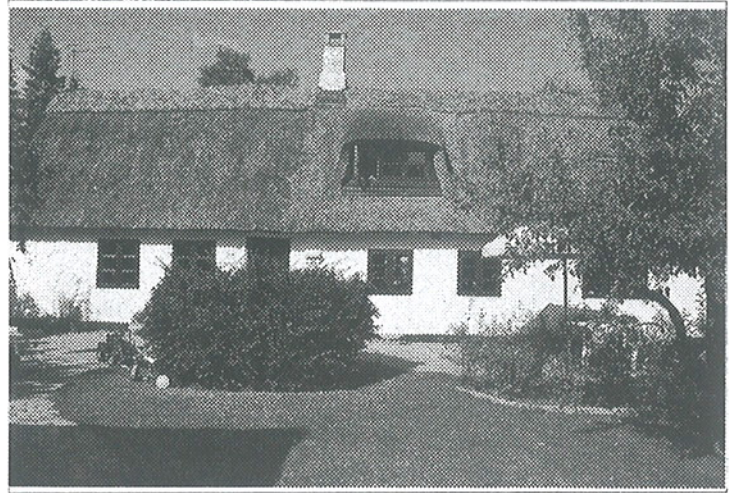
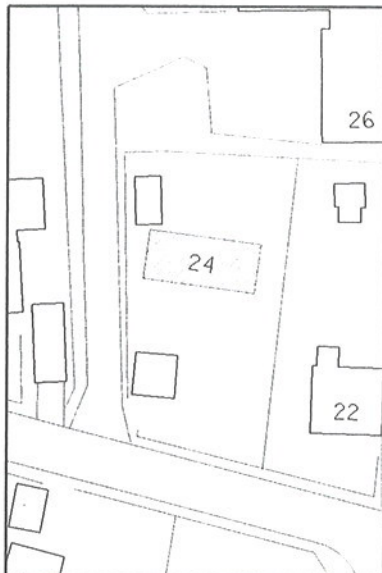
Enfamiliehus i én etage med udnyttet tagetage, gavlene orienteret øst-vest, opført i 1860.

Et 6-fags længehus over kampestenssokkel, formodentlig ommuret bindingsværk, der ses ikke spor af bindingsværk, såsom gennemstukne bjælkeender. Facaderne fremstår pudsede og hvidmalede på et kalket underlag. Tagfladen er stråttækket med halmmynding, i både den sydvendte og nordvendte tagflade næsten rundbuede kviste. Synlige spærender og stråtaget afsluttes af et minimalt udhæng så vandet ledes bort fra facaden. I kip en skorsten med sokkel og hætte. Den stråttækte tagflade afsluttes i gavlene af vindskeder. Overgavlene er beklædt med en 1 på 2 bræddebeklædning afsluttet med vandnæser. Nyere vinduer, der er udformet som 2-karmsvinduer og et enkelt 3-karms, alle med 3-rudede rammer, forsynet med termoglas. Nyere hoveddør i rammekonstruktion med et øvre glasfelt, bidøre udformet som revledøre. Vinduer og døre står i en mørk brun bejdse.

Omgivelser: En åben have mod Kirkestien, afgrænset af en hækbeplantning, af øvrig beplantning ses birk, taks og frugttræer, i vestskel et syrenhegn.

Bemærkninger: Et pænt og harmonisk hus med gode detaljer, der gør huset til et helstøbt hus, der har en pæn farveholdning, dog var det ønskeligt, at man havde bibeholdt de kalkhvidtede facader, som har en anden stoflighed end en cementbaseret maling, der ofte giver afskalning i flager. Den åbne frodige forhage giver huset det landlige præg, som er karakteristisk for Kirkestiens ældste huse.

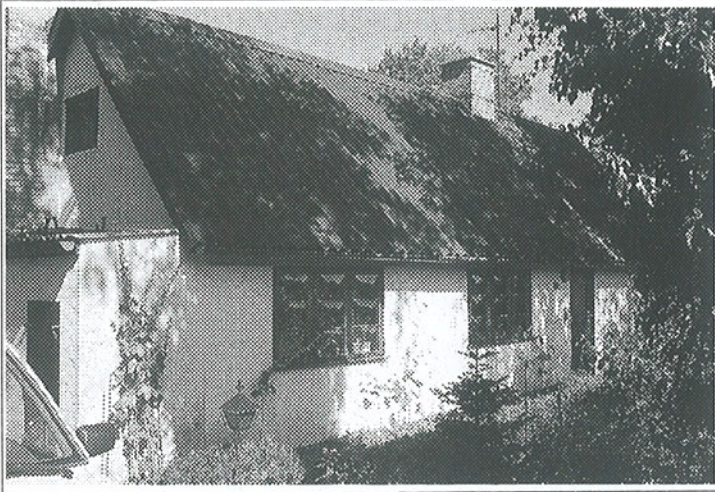
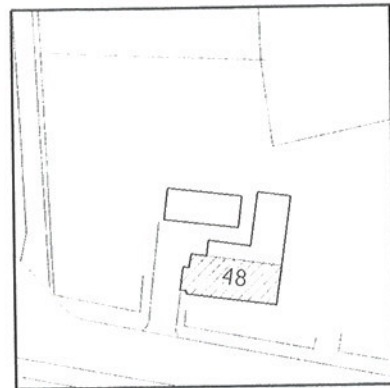
Enfamiliehus i én etage med uudnyttet tagetage, gavlene orienteret øst-vest, opført i 1850.

Et 4-fags ommuret bindingsværkshus på kampestenssokkel, facaderne fremstår pudsede og kalkhvidtede. Heltag, belagt med sort eternit bølgeplader, udhæng til langsider og gavle. I kip en kubisk skorsten i blank mur. Nyere vinduer som 3-karmsvinduer med 3-rudede rammer, med enkeltlag buede glas, vinduerne er udstyret med fortsatsrammer. I østgavlen 2-karmsvinduer. Vindueshulleerne afsluttes af en støbt gesims. Nyere hoveddør i rammekonstruktion med et øvre glasfelt. Vinduer og dør står i henholdsvis en lys brun og mørk brun bejdse. Vinkelret og sammenbygget med huset en sidebygning, grundmuret med heltag, belagt med eternit bølgeplader. Et udhus, grundmuret og med heltag af metalplader.

Omgivelser: En åben frodig forhave afgrænset mod Kirkestien af en buxbomhæk, beplantningen består af kastanietræ, birketræer og takstræ.

Bemærkninger: Et pænt og harmonisk hus, der med sin forhave og beplantning udgør et hele. De opsprossede vinduer har buede glas, hvad der gør vinduerne noget tunge. Buede glas hører til den tidsperiode, hvor vinduesglas var håndblæste, der blev blæste som opblæste cylindre, klippet op og foldet ud og derfor havde den karakteristiske svagt buede form. I dag er der ingen tekniske begrænsninger for formen på glassets bue, og dets ægthed er gået tabt.

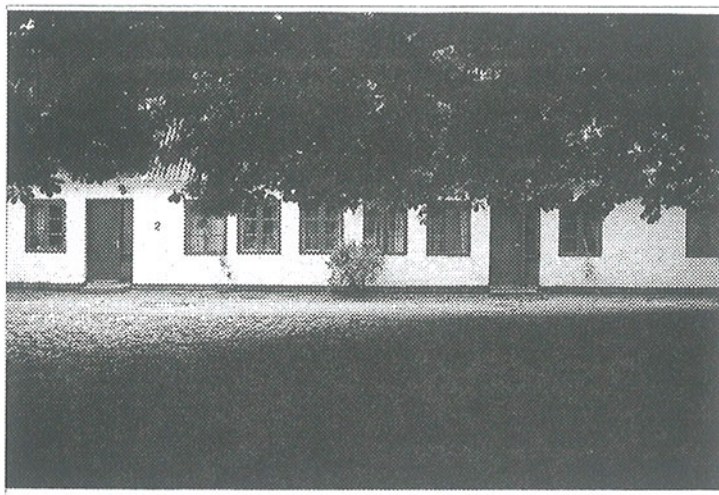
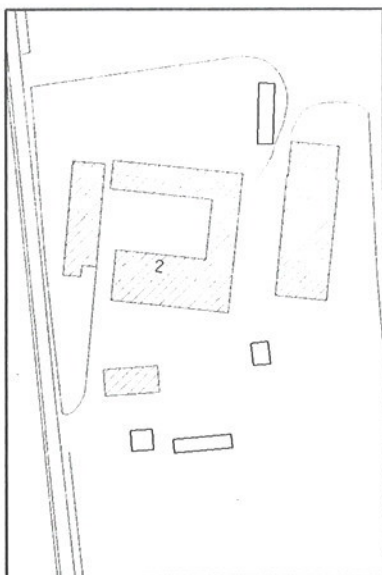
Et firlænget gårdanlæg, en udflyttergård, der er udskiftet i 1793. Stuehus i én etage med delvist udnyttet tagetage, opført i 1852. Udlænger, der er genopført og er fra den gamle Enghavegaard, der lå inde i landsbyen. En kostald, opført i 1913, en ladebygning opført i 1907, og som ligger øst for gårdanlægget. En mindre bygning, som er beliggende syd for kostalden, opført i 1897.

Et 12-fags grundmuret stuehus med en 3-fags bred gavl over kampestenssokkel, der er tjæret sort. Facaderne er pudsede og kalkhvidtede. Heltag med halvvalmede gavle, belagt med grå eternit bølgeplader, i rygningen 2 skorstene. De oprindelige vinduer fra stuehusets opførelsestidspunkt er udformet som 2-karmsvinduer med 3-rudede rammer, vinduerne er malede i en kromgrøn oliemaling. De to indgangsdøre er af nyere dato, hvor dørbladet er pladebeklædt, et sideparti med et øvre glasfelt, dørene står i en grøn farve.

Stuehuset er bygget ca 35 år efter udflytningen og viser, at der har været en vis velstand så der kunne bygges et stort og solidt stuehus med stor husdybde og kraftig tagkonstruktion. Det er et velproportioneret hus med en klar og nøgtern form og med en taktfast facade-rytme.

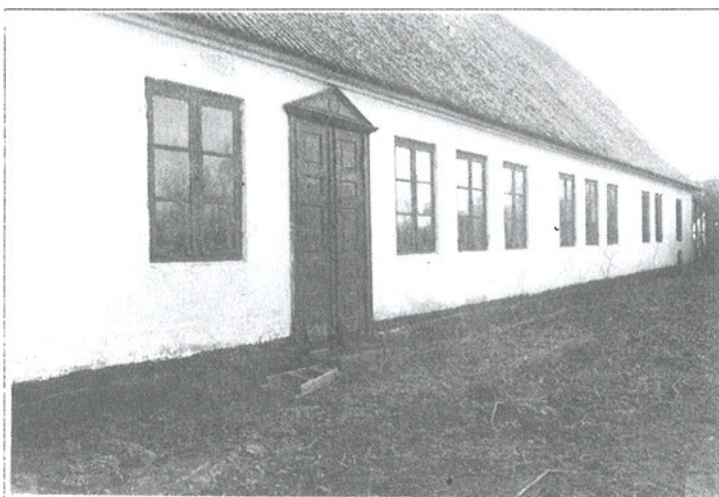
Et 2-fløjet bindingsværkshus, hvor den nordvendte længe har været stuehus fra udflytningstidspunktet og indtil det nuværende stuehus blev opført. Den nordvendte længe indeholder bl.a. en halvkælder til opbevaring af mælk, rummet er forsynet med en bilæggerovn for at kunne holde rummet frostfrit. Den nordvendte længe af bindingsværk er 21 fag lang og 5 fag bred, den østvendte længe af bindingsværk er 10 fag lang. Stolperne står på fodremme, som er

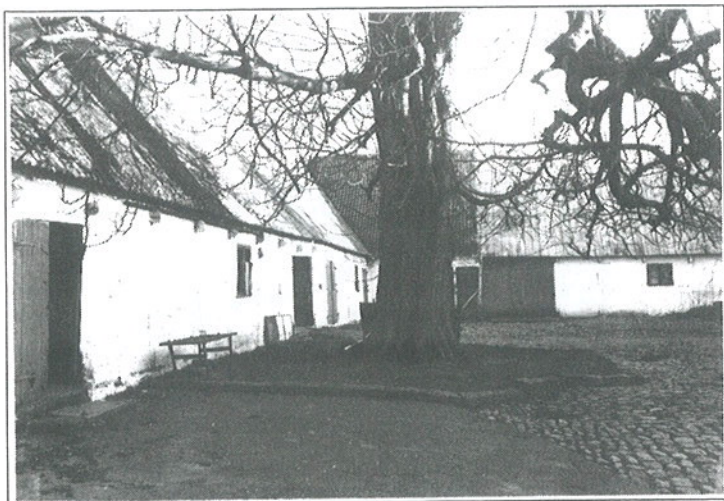
Øst for gårdanlægget en ladebygning af træ, opført i 1907, med trempel og udført som en højremskonstruktion, hvor tagremmen er flyttet op for at give større åbning i facaden, så der kan isættes porte af en vis højde. Facaderne er beklædt med lodret pløjede brædder og trempelbeklædningen aftegner sig med et fremspring i den lodrette bræddebeklædning og med tilspidsede ender. Heltag belagt med grå eternit bølgeplader, som er lagt over det eksisterende paptag.

Syd for gårdanlægget en mindre staldlænge, opført 1897, grundmuret og belagt med grå eternit bølgeplader.

Af de næste byggerier ses det, at man på Enghavegaard stadig var ved magt. Ladebygningen er af gode materialer og i en solid konstruktion efter de nye principper med højremskonstruktion med god plads til opbevaring af markafgrøderne og tærskning af kornet. Kostalden er ligeledes et eksempel på den tids moderne staldbyg-geri med trempelkonstruktion, som gav et stort loftsrum til opbe- varing af foder som hø. Enghavegaard er et utroligt smukt og historisk spændende gårdanlæg, der er helt uspolet af om-og til- bygninger, og som der er al mulig grund til at bevare og med håb om, at næste generations ejere også vil være i stand til at kunne vedligeholde gårdanlægget med stor pietetsfølelse.

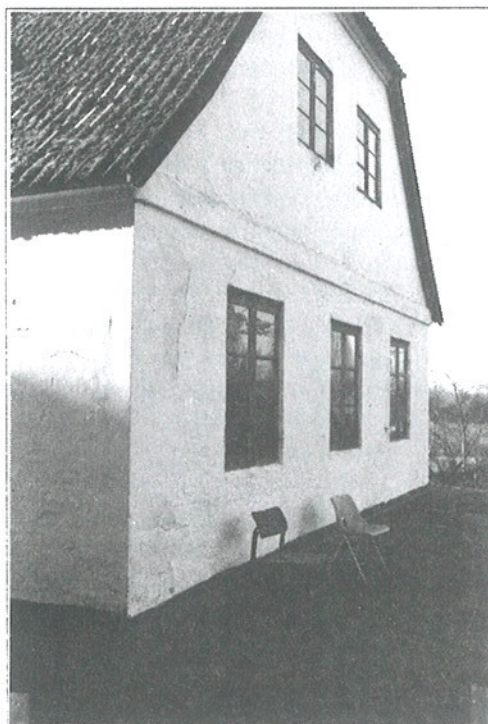
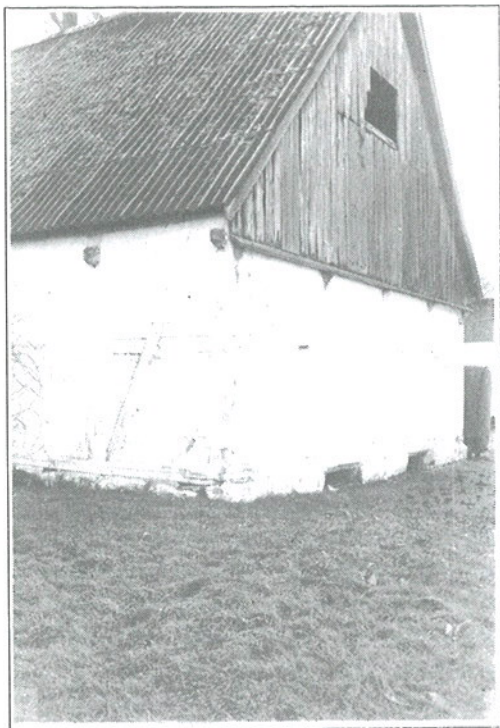
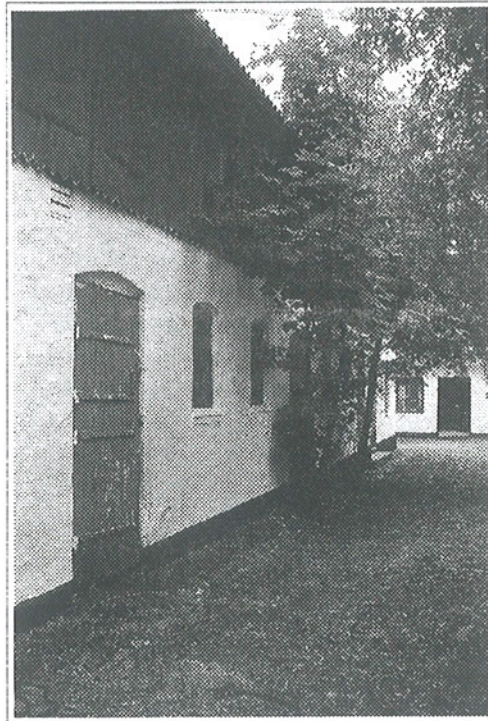
lagt over kampestenssokkel, stolperne er forbundne med løsholte, der ses nagler i stolperne til fastholdelse af løsholtens tap, altså fornaglet. Bjælkernes samlingsdetalje med stolperne er gennemstukne tapper, der udvendigt er forkilet med to kiler gennem de fremstukne tapper. Bindingsværk og tavle er kalkhvidtede. Den østvendte længes gavl er grundmuret og ført op over tagfladen som brandgavl. Tagene er heltage, belagte med grå eternit bølgeplader. I nordfacaden ses 2-karmsvinduer med 3-rudede rammer, dørene er revledøre ligesom portene er 2-fløjede revledøre. Døre, porte og vinduer er grønmaledede.

Den sydvendte længe, opført i 1913, har rummet bl.a. kostald og karlekamre. Længen er grundmuret over støbt sokkel og fremstår med pudsede facader, der er kalkhvidtede. Bygningen er udført med en trempelkonstruktion og en ca 30 graders tagkonstruktion, trempelen er beklædt med lodrette pløjede brædder, med tilspidsede ender. Tagfladen er belagt med grå eternit bølgeplader, som er lagt over det eksisterende paptag.

Uddrag af Ejvind Thomsens notater: "I den nordlige længe har der været stuehus indtil 1852 og her findes stadig den gamle åbne skorsten, hvor man stod og lavede mad. Øst herfor er der nedgravet kælder, måske indrettet i 1852, da det nye stuehus tages i brug og tydeligt lavet som mælkekælder, hvor mælken blev sat op til syrning før smørret blev kærnet. Gammel bilæggerovn er sat i mælkekælderen, så man kunne varme rummet op.

Bemærkninger: Et ualmindeligt smukt, velbevaret og originalt gårdanlæg, der med sin bygningshistorie fortæller en 200-årig landbrugshistorie. Enghavegaard er en udflyttergård og den er et eksempel på, at efter landboreformen, hvor den enkelte gårds jorder blev samlet, blev gårdene placeret centralt for deres jorde. Den 2-fløjede bindingsværksbygning er blevet nedtaget fra dens placering i landsbyen og genopført her ude på marken. Der vil ved nærmere undersøgelse af bindingsværket sandsynligvis kunne ses spor af tidligere samlinger. Knaphed på træ gjorde, at man nødvendigvis måtte genanvende bindingsværket og andet tømmer. Bindingsværk er jo så genialt i sin konstruktion og sine samlinger, at det er let at nedtage det og genopføre det. Bindingsværkslængerne er opført med fodrem, løsholtene er fornaglet til stolperne og bjælkerne er gennemstukne. De gennemstukne bjælker og løsholtene er en byggemåde, som afstikker fra den lokale skik, der er gældende for den nordlige del af Sjælland, men snarere har rod i den sydsjællandske byggemåde, hvor bjælker og løsholte er tappede. I den nordlige del af Sjælland var det kun de lidt bedre stilledes huse og byhuse, der var forsynet med fodrem, dernæst var det mest alminde-

ligt med glammede også kaldet bladede samlinger af stolpe og bjælke og at sidebåndene var gennemgående, enten på inder-eller ydersiden af stolperne.

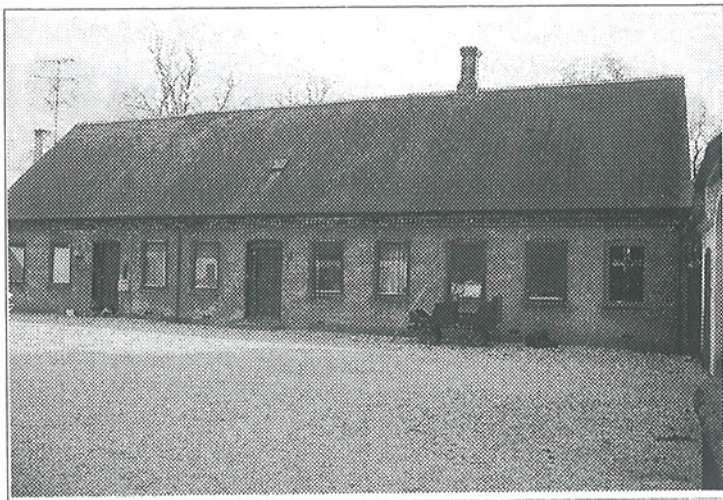
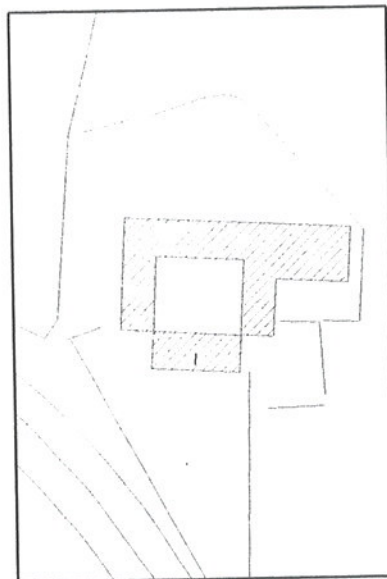
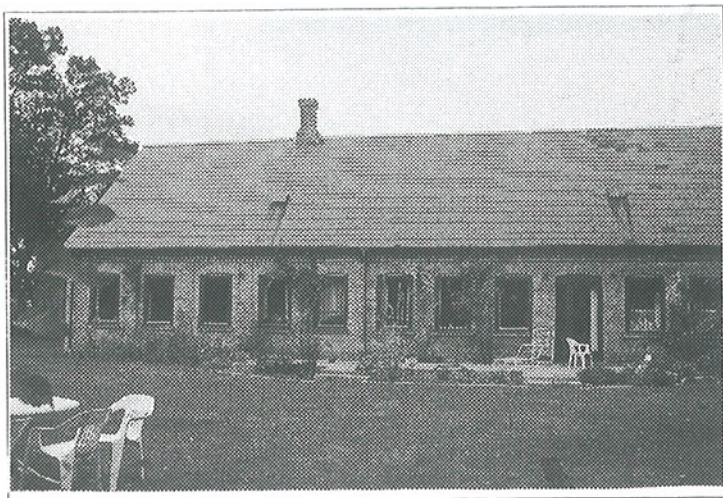
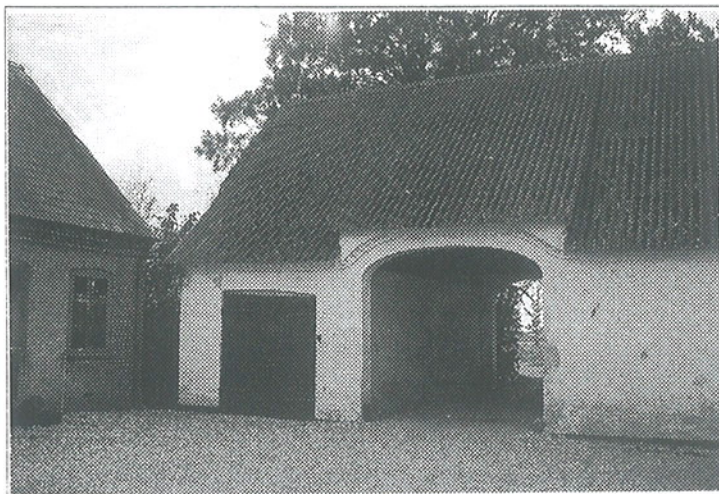
Et firfløjet gårdanlæg, stuehusets gavle er orienteret øst-vest, opført i 1868, hvor gården blev udflyttet fra landsbyen.

Stuehuset er et 11-fags længehus, grundmuret over en kløvet kampestenssokkel, fremstår i gule mursten og i krydsforbandt med trukne fuger. Murkronen afsluttes af en gesims, der er sammensat af en savsnits- og en tandsnitsgesims, hvor bundfarven i tandsnitsgesimsen er malet rød. Heltag, belagt med natur skifer, i kip en skorsten med sokkel og gesimsbånd, der har været en skorsten mere, som nu er nedrevet. Over dør- og vindueshuller kurvehanksbuede helstensstik, og vindueshullerne afsluttes med støbte sålbænke, afdækket med natur skiferplade. Nyere vinduer i eksist. vindueshuller, udformet som helrudedede vinduer med vipperamme. I overgavlene 3 tætplacerede 1-karms vinduer med rundbuede stik, det midterste stik er dog spidsbuet og afsluttes med en fremtrukket skiftegang. I de to udlænger, som danner vinkel med det fritliggende stuehus ses den samme udformning af vinduespartiet, ligesom disse gavle også står i blank mur og dermed danner en helhed med stuehusets gavle. To nyere hoveddøre, hvor dørbladet er udformet med udfræsedede fyldningsfelter, side- og overglaspartier.

De tre udlænger er sammenbyggede og er adskilt fra stuehuset af en smal smøge. Adgangen til gårdspladsen sker via 2 porte, der er placeret i henholdsvis den vestre og østre længe og nærmest

stuehuset. Udlængerne er grundmurede over kampestenssokkel, fremstår hvidmalede, murkronen afsluttes af en sparrenkopesims. Heltage, belagt med grå eternit bølgeplader. Portåbningerne, der fører ind til gårdspladsen, er udformet som kurvehanksbuer, hvor sparrenkopesimsen følger portåbningens form. Dørene er udformet som revledøre, 2-fløjede porte i revlekonstruktion, malet i en mørk grøn farve.

Øst for gårdanlægget og sammenbygget hermed en ladebygning, opført i 1914 som en højremskonstruktion med trempel, træbeklædt og heltag, belagt med metalplader.

Bemærkninger: Et meget helstøbt gårdanlæg med næsten sammenbyggede længer, hvor stuehuset er adskilt fra udlængerne af smalle smøger. Ankomsten til gården er via en port, fint udformet som en kurvehangsbue. Stuehuset er karakteristisk for perioden med fine murstensdetaljer som gesims og stik over dør- og vindueshuller, ligesom de trukne fuger ofte ses fra denne periode. Natur skifertaget er også medvirkende til at gøre dette stuehus stadseligt, og det var karakteristisk, at til nye hovedbygninger til større gårde blev der brugt natur skifer. Det er vigtigt fremover at bevare de ovennævnte detaljer, at udskifte de helrudedede vinduer, når deres levetid er ude, med korspostvinduer i en lys farve, ligesom det også er vigtigt for husets helhedsindtryk at bevare tagfladen som en skiferbelægning og uden tagudhæng.

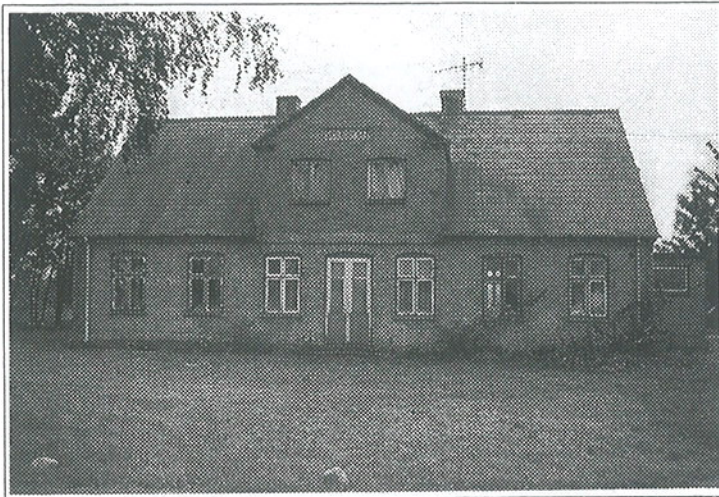
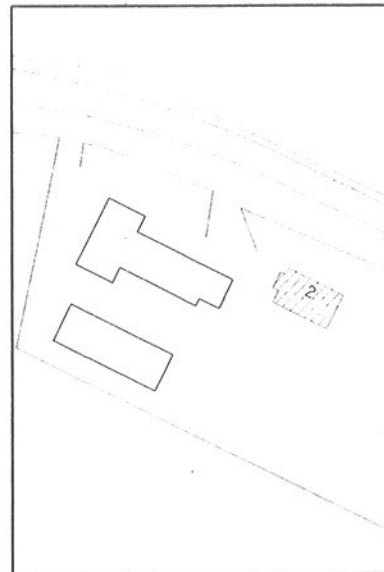
Stuehus i én etage med udnyttet tagetage, gavlene orienteret øst-vest, opført i 1907. Stuehuset har været en del af et gårdanlæg, hvor udlængerne nu er nedrevne.

Et 7-fags stuehus, grundmuret over kampestenssokkel, facaderne fremstår i gule mursten, opmuret i krydsforbandt, murkronen afsluttes af en sparrenkopesims. Over dør- og vindueshuller et fladbuet helstensstik. Vindueshullerne afsluttes af en sålbænk af natur skiferplade. Symetrisk på den sydvendte facade en frontgavl over 2 fag. Heltag, belagt med natur skifer, i kip en kubisk skorsten. Vinduerne er korspostvinduer med 4 gående rammer, vinduerne i gavle og frontgavlen er 2-karmsvinduer. Midt sydfacade en 2-fløjet havedør. Karmtræet står i en grøn farve og rammerne er hvidmalede.

Bemærkninger: Solbakkegaard er en fin repræsentant for det landlige stuehusbyggeri og er prototypen på den tids stuehusbyggeri. Rundt om i landet findes der mange lignende stuehuse, der er bygget fra slutningen af det forrige århundrede og frem til 1940-erne. Det er stuehuse med frontgavle og en aksefast og rytmisk facade med detaljer som stik over vinduer- og døråbninger og murværk afsluttet med gesimsbånd. Disse detaljer kan være egnsbestemte eller snarere præget af en lokal bygmester, der har sat sit kendemærke på stik og gesims. Det er en type byggeri, der i sin hovedform har fulgt fastlagte normer per tradition, og virtuositeten er kommet til udtryk i detaljeringsgraden i form af bygmesterens håndværksmæssige kunnen eller bygherrens økonomiske formåen.

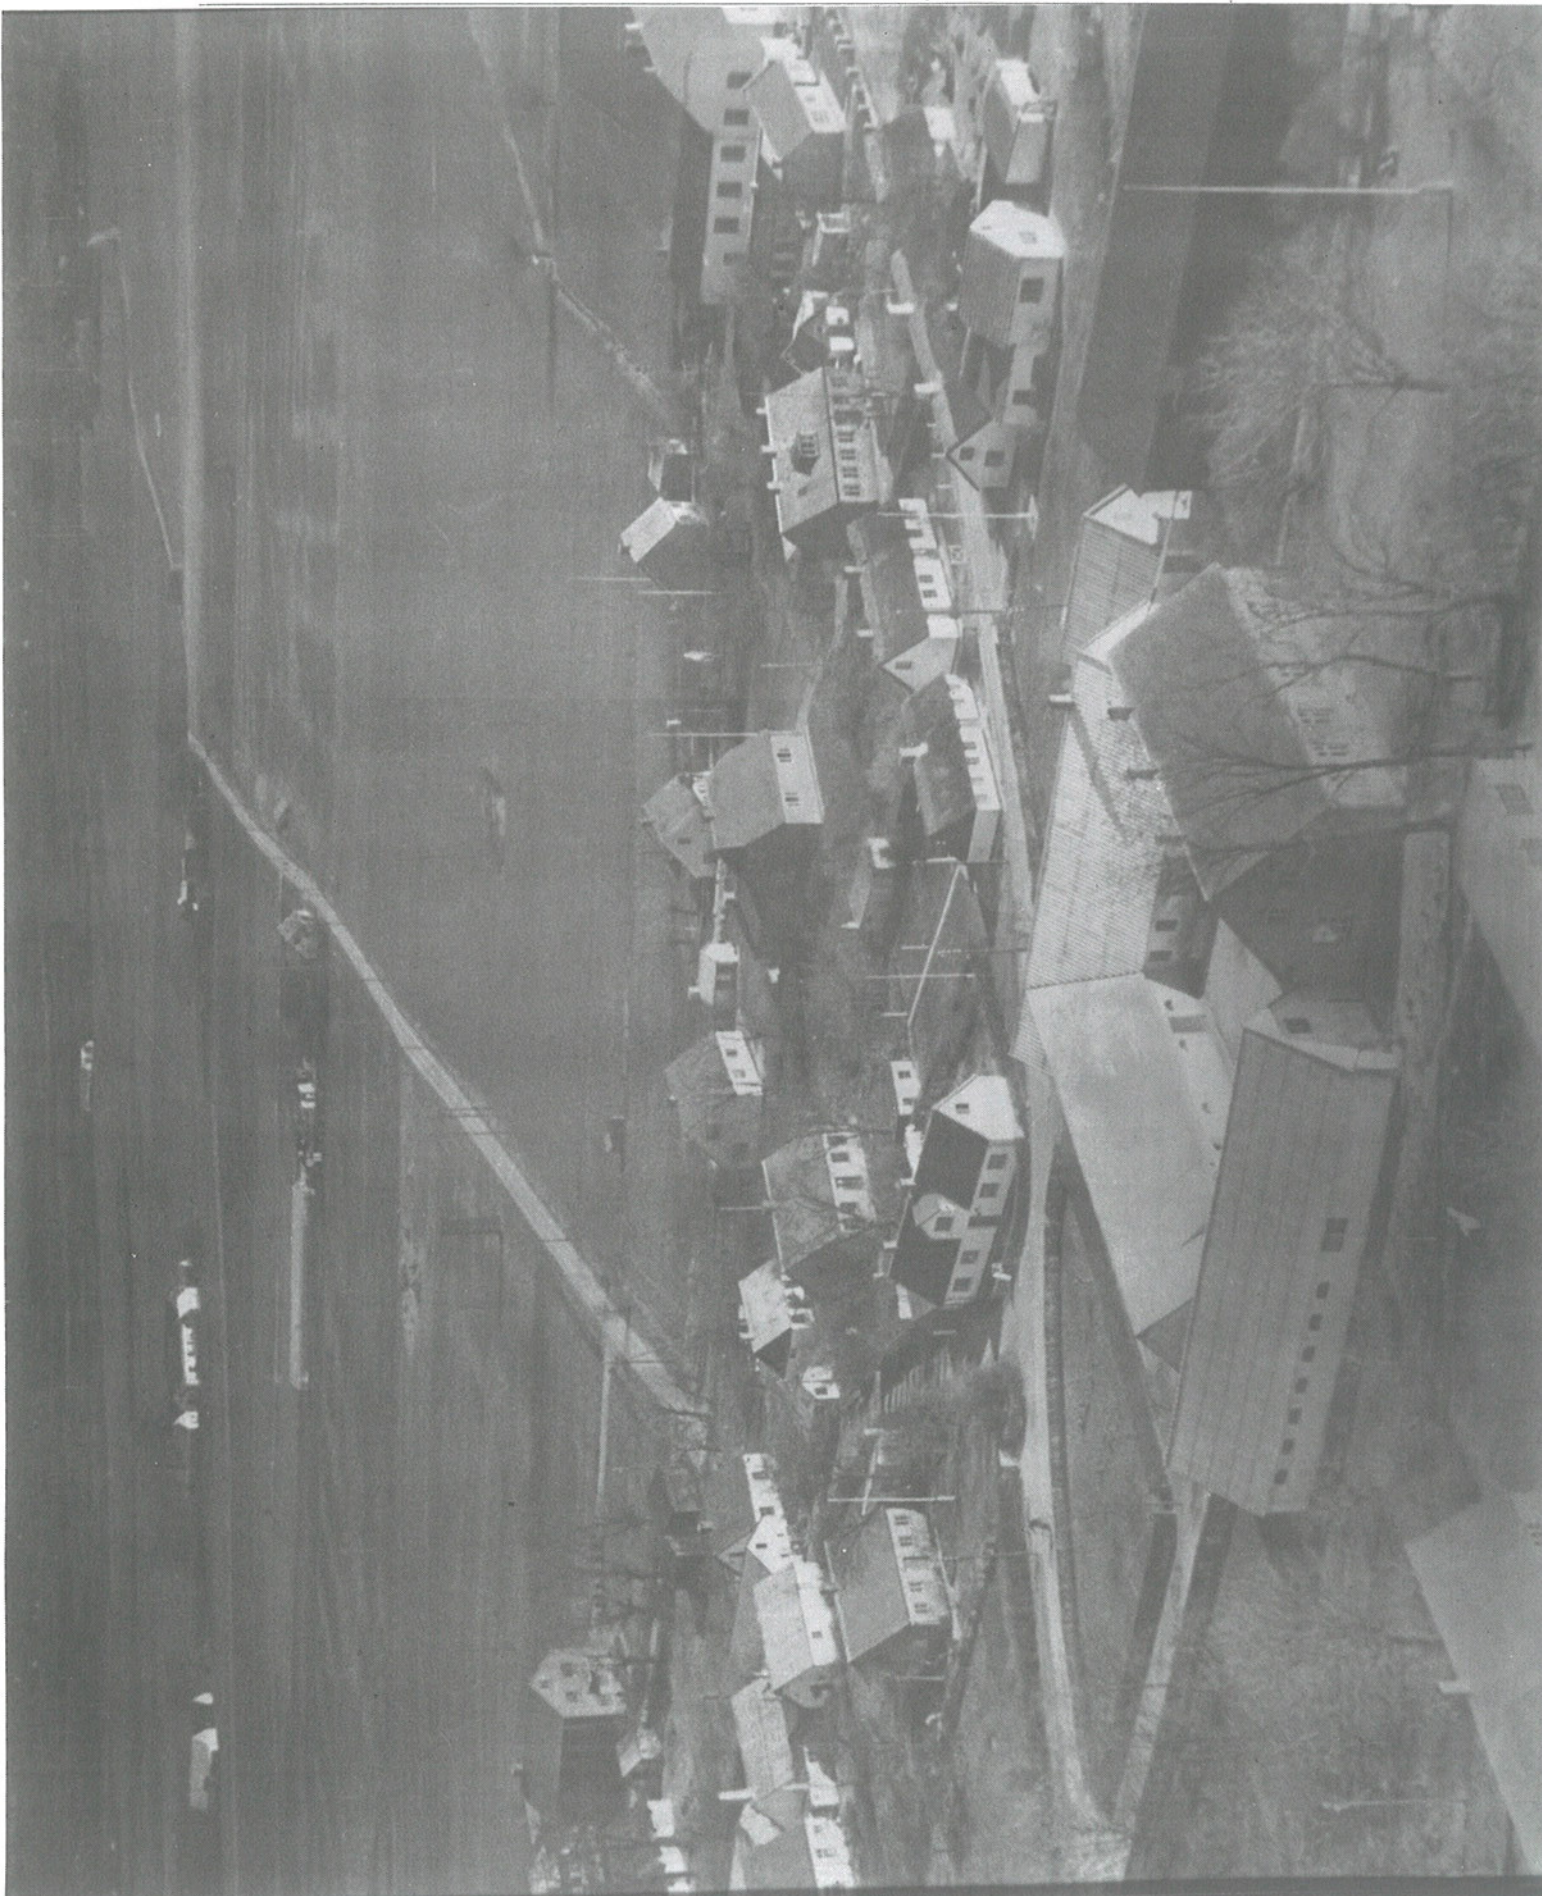
Luftfoto fra beg. 1950'erne
udtønt af Erik Lassen
Rydalsgaard

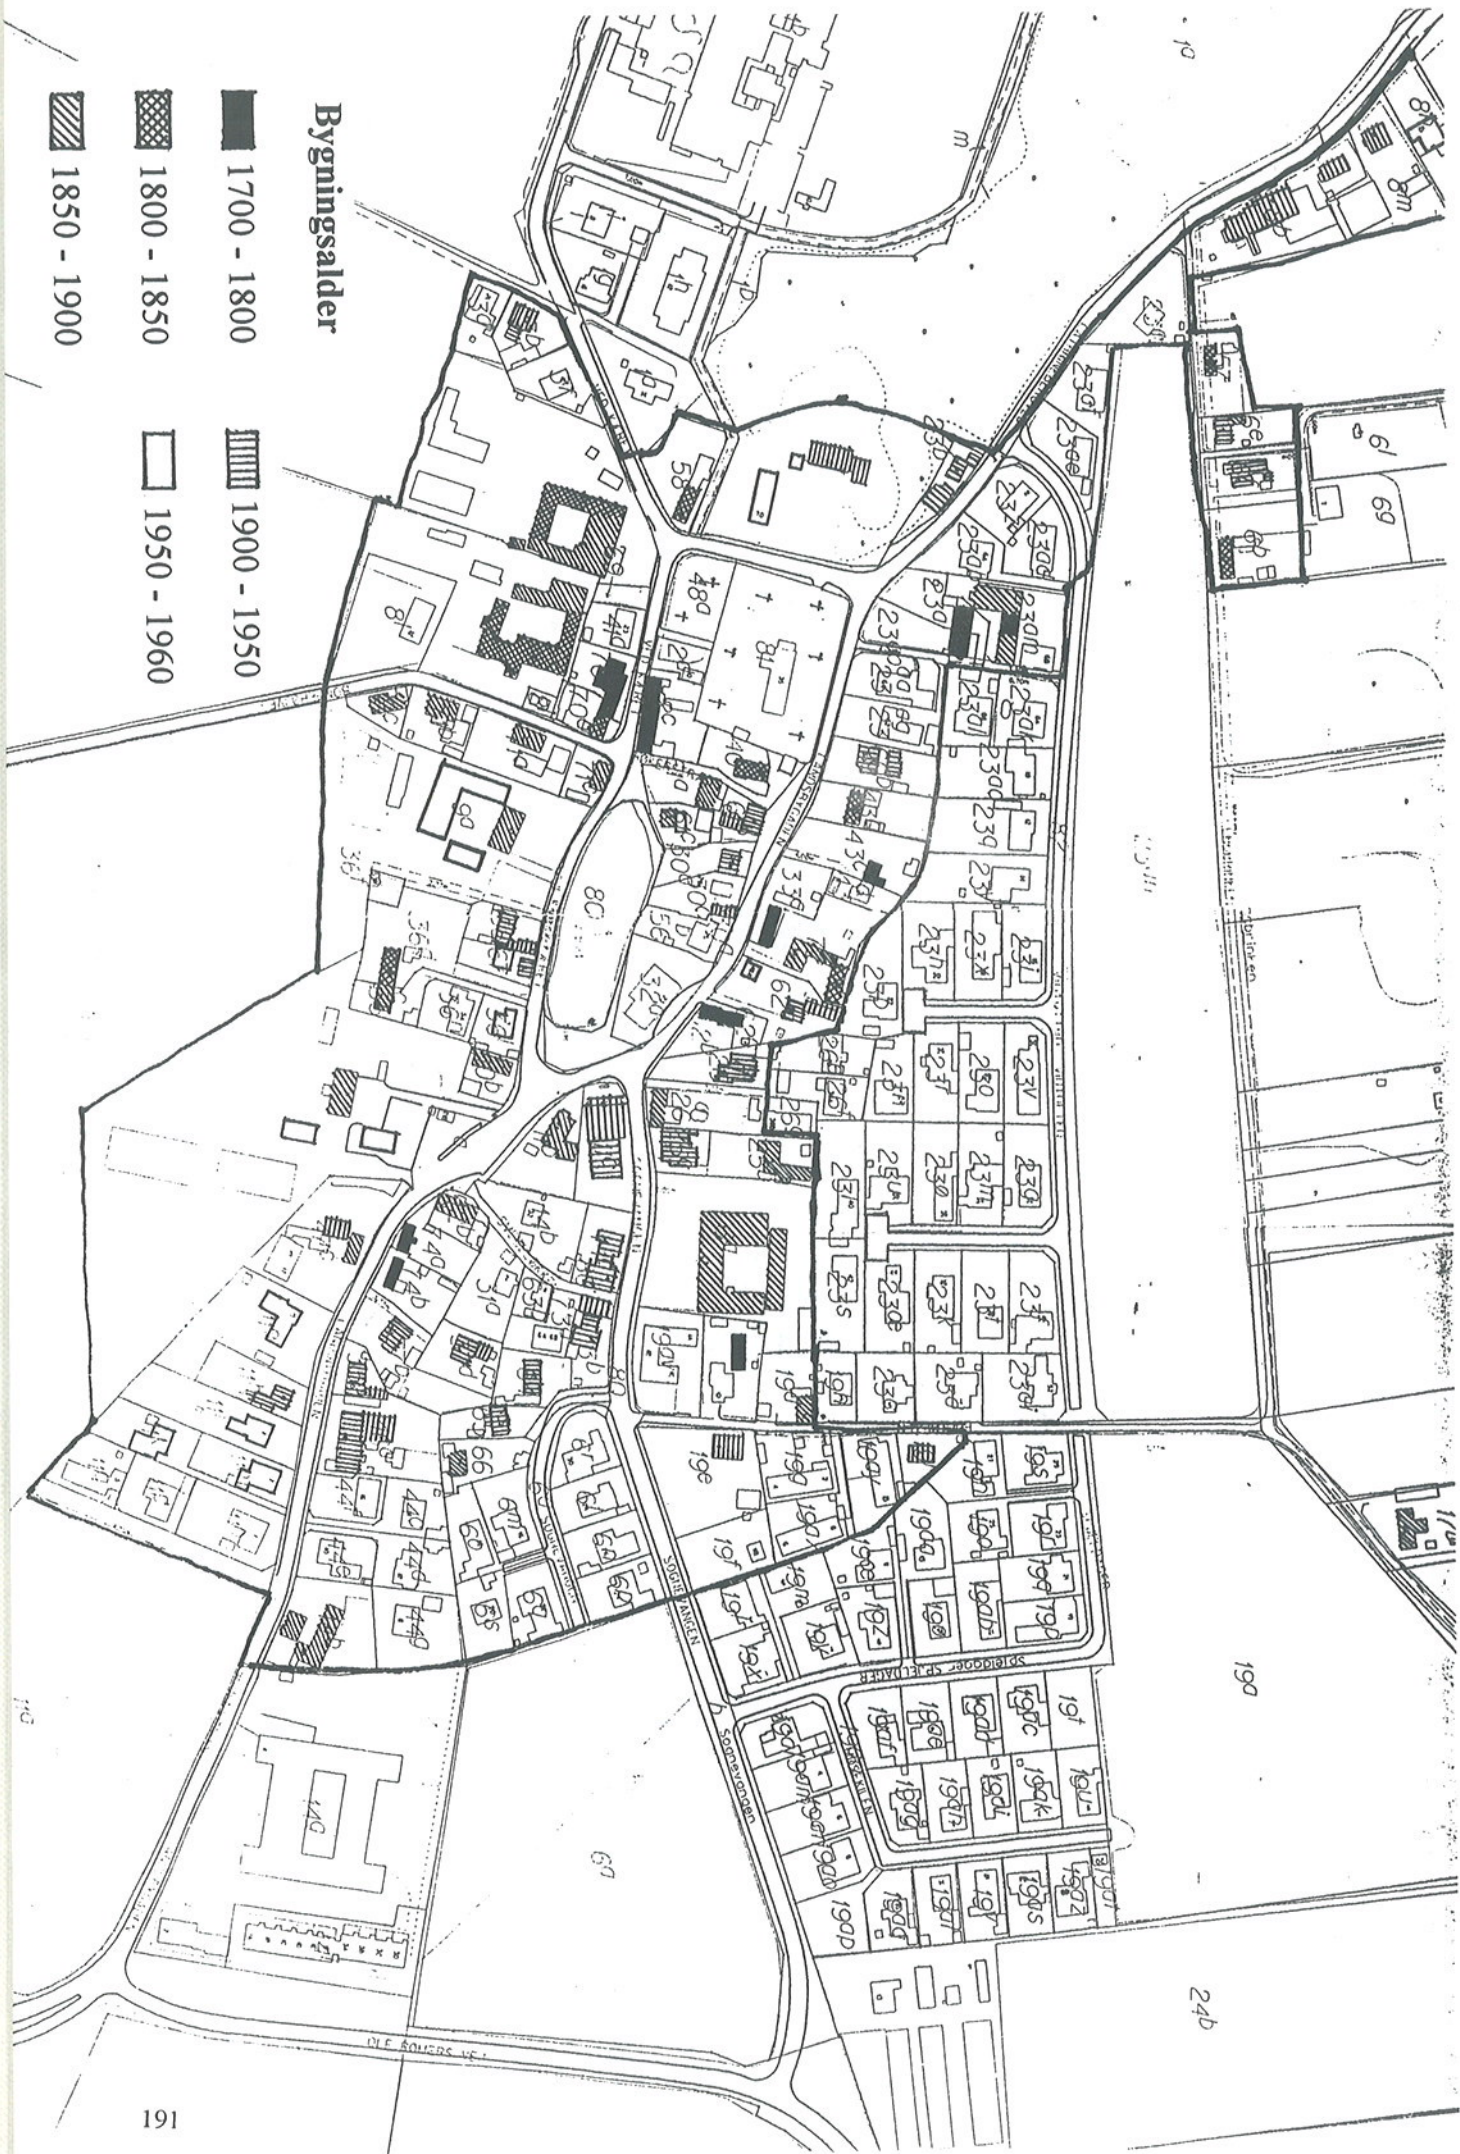
Bygningsalder

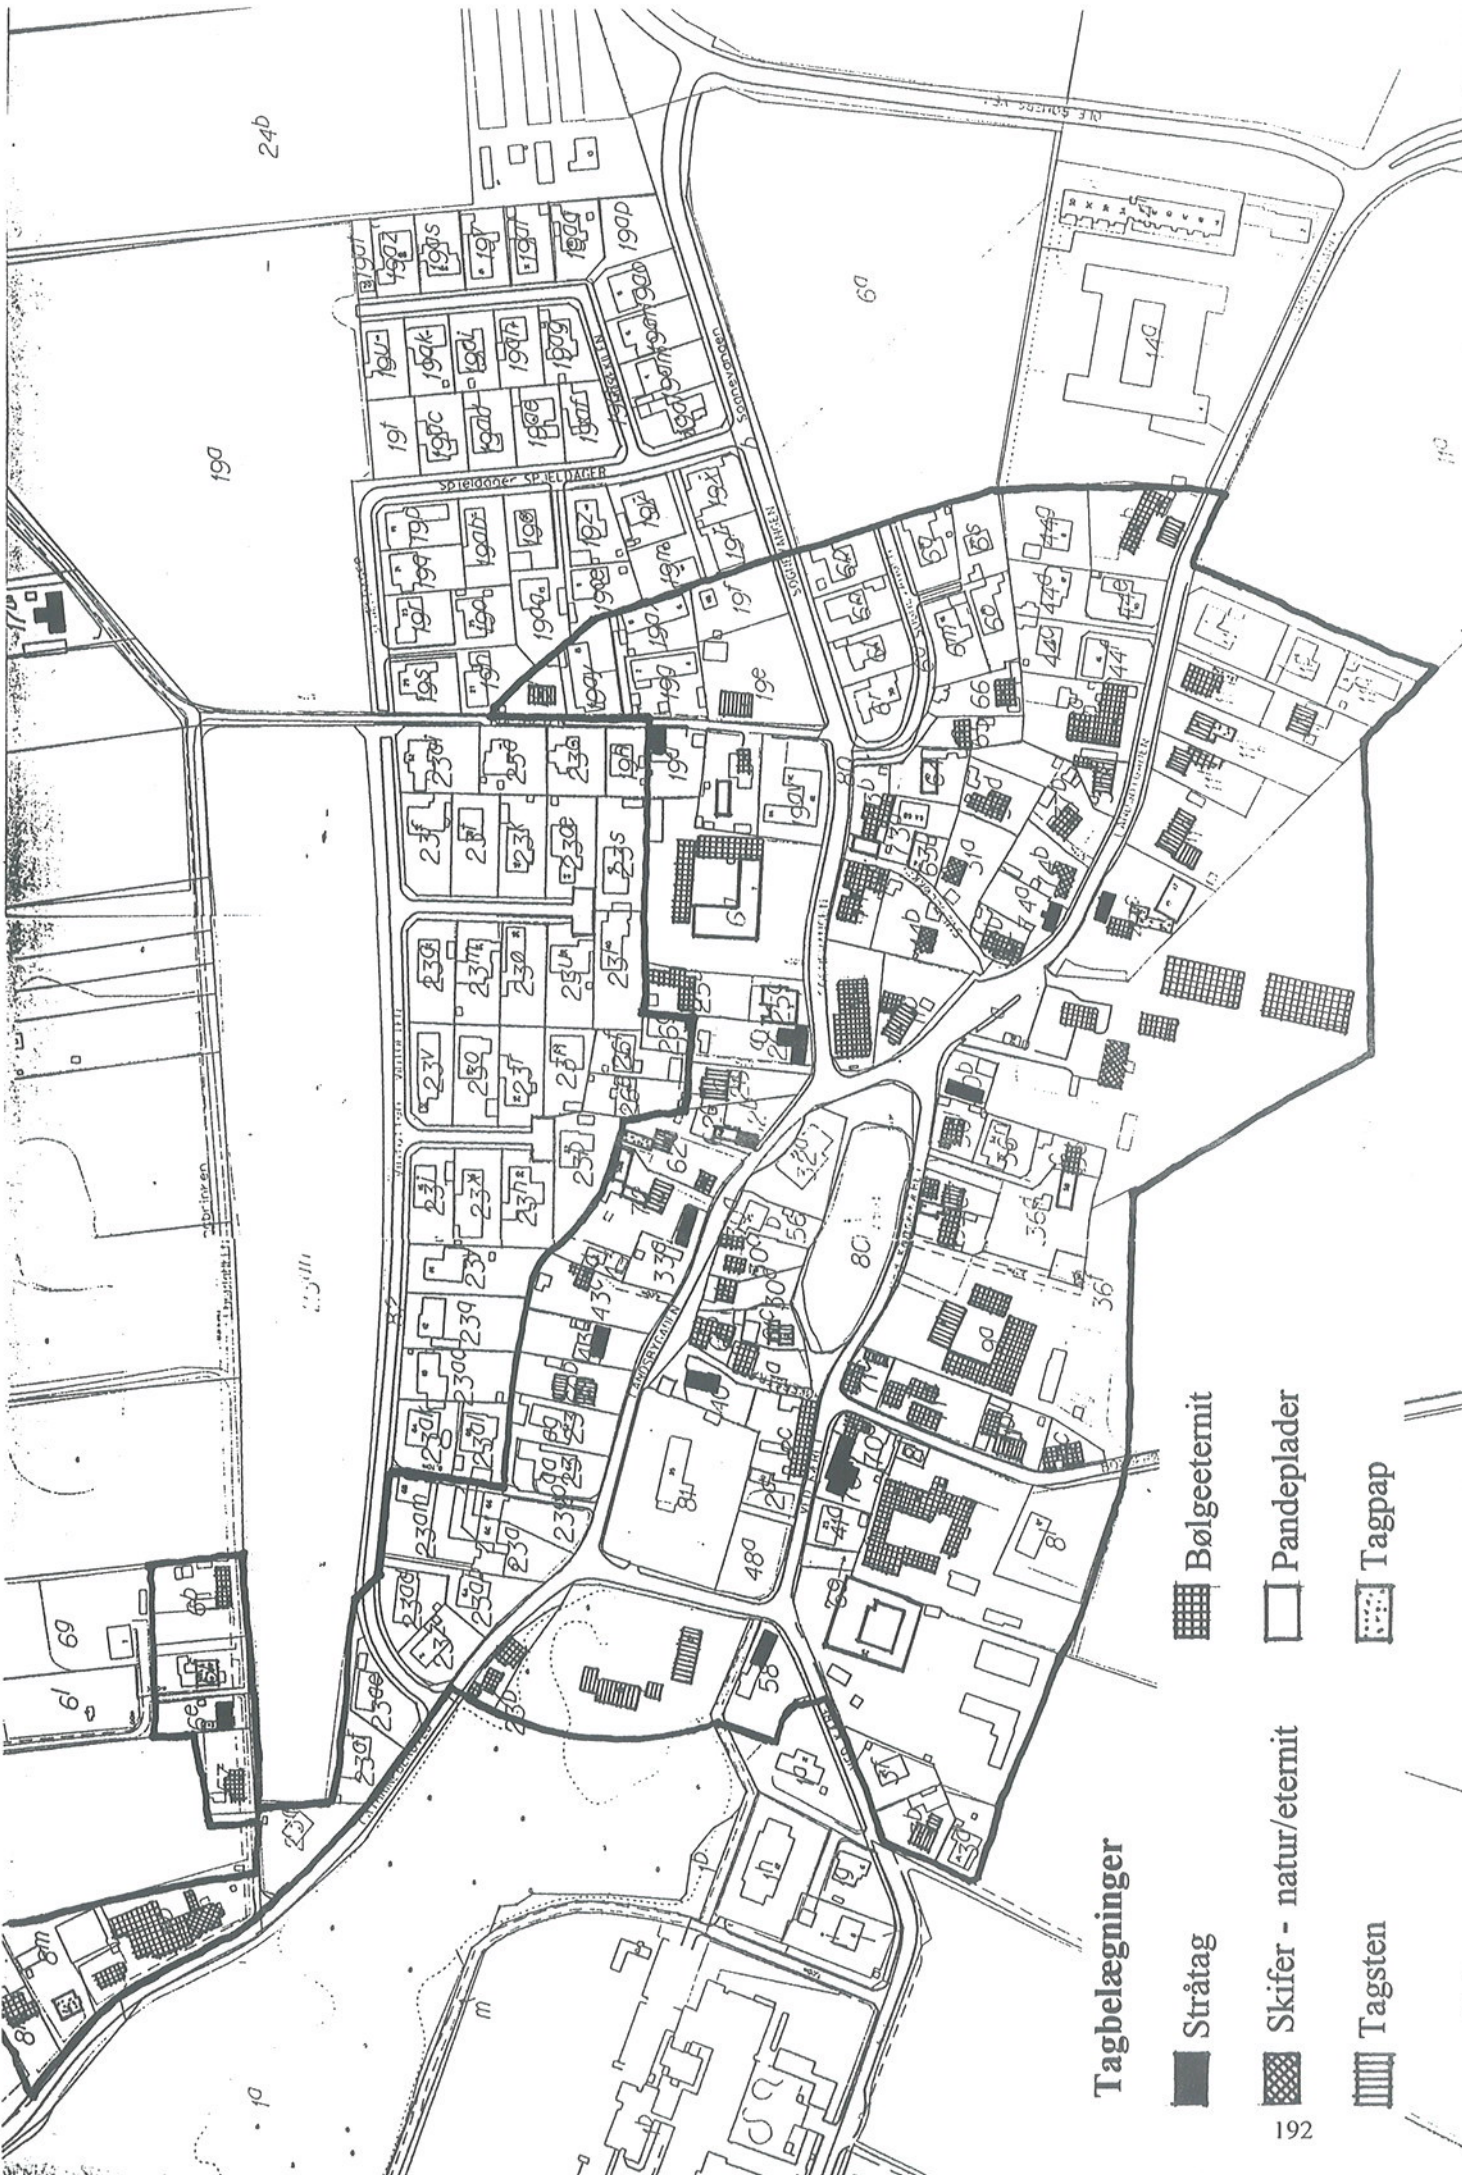
Tagbelægninger

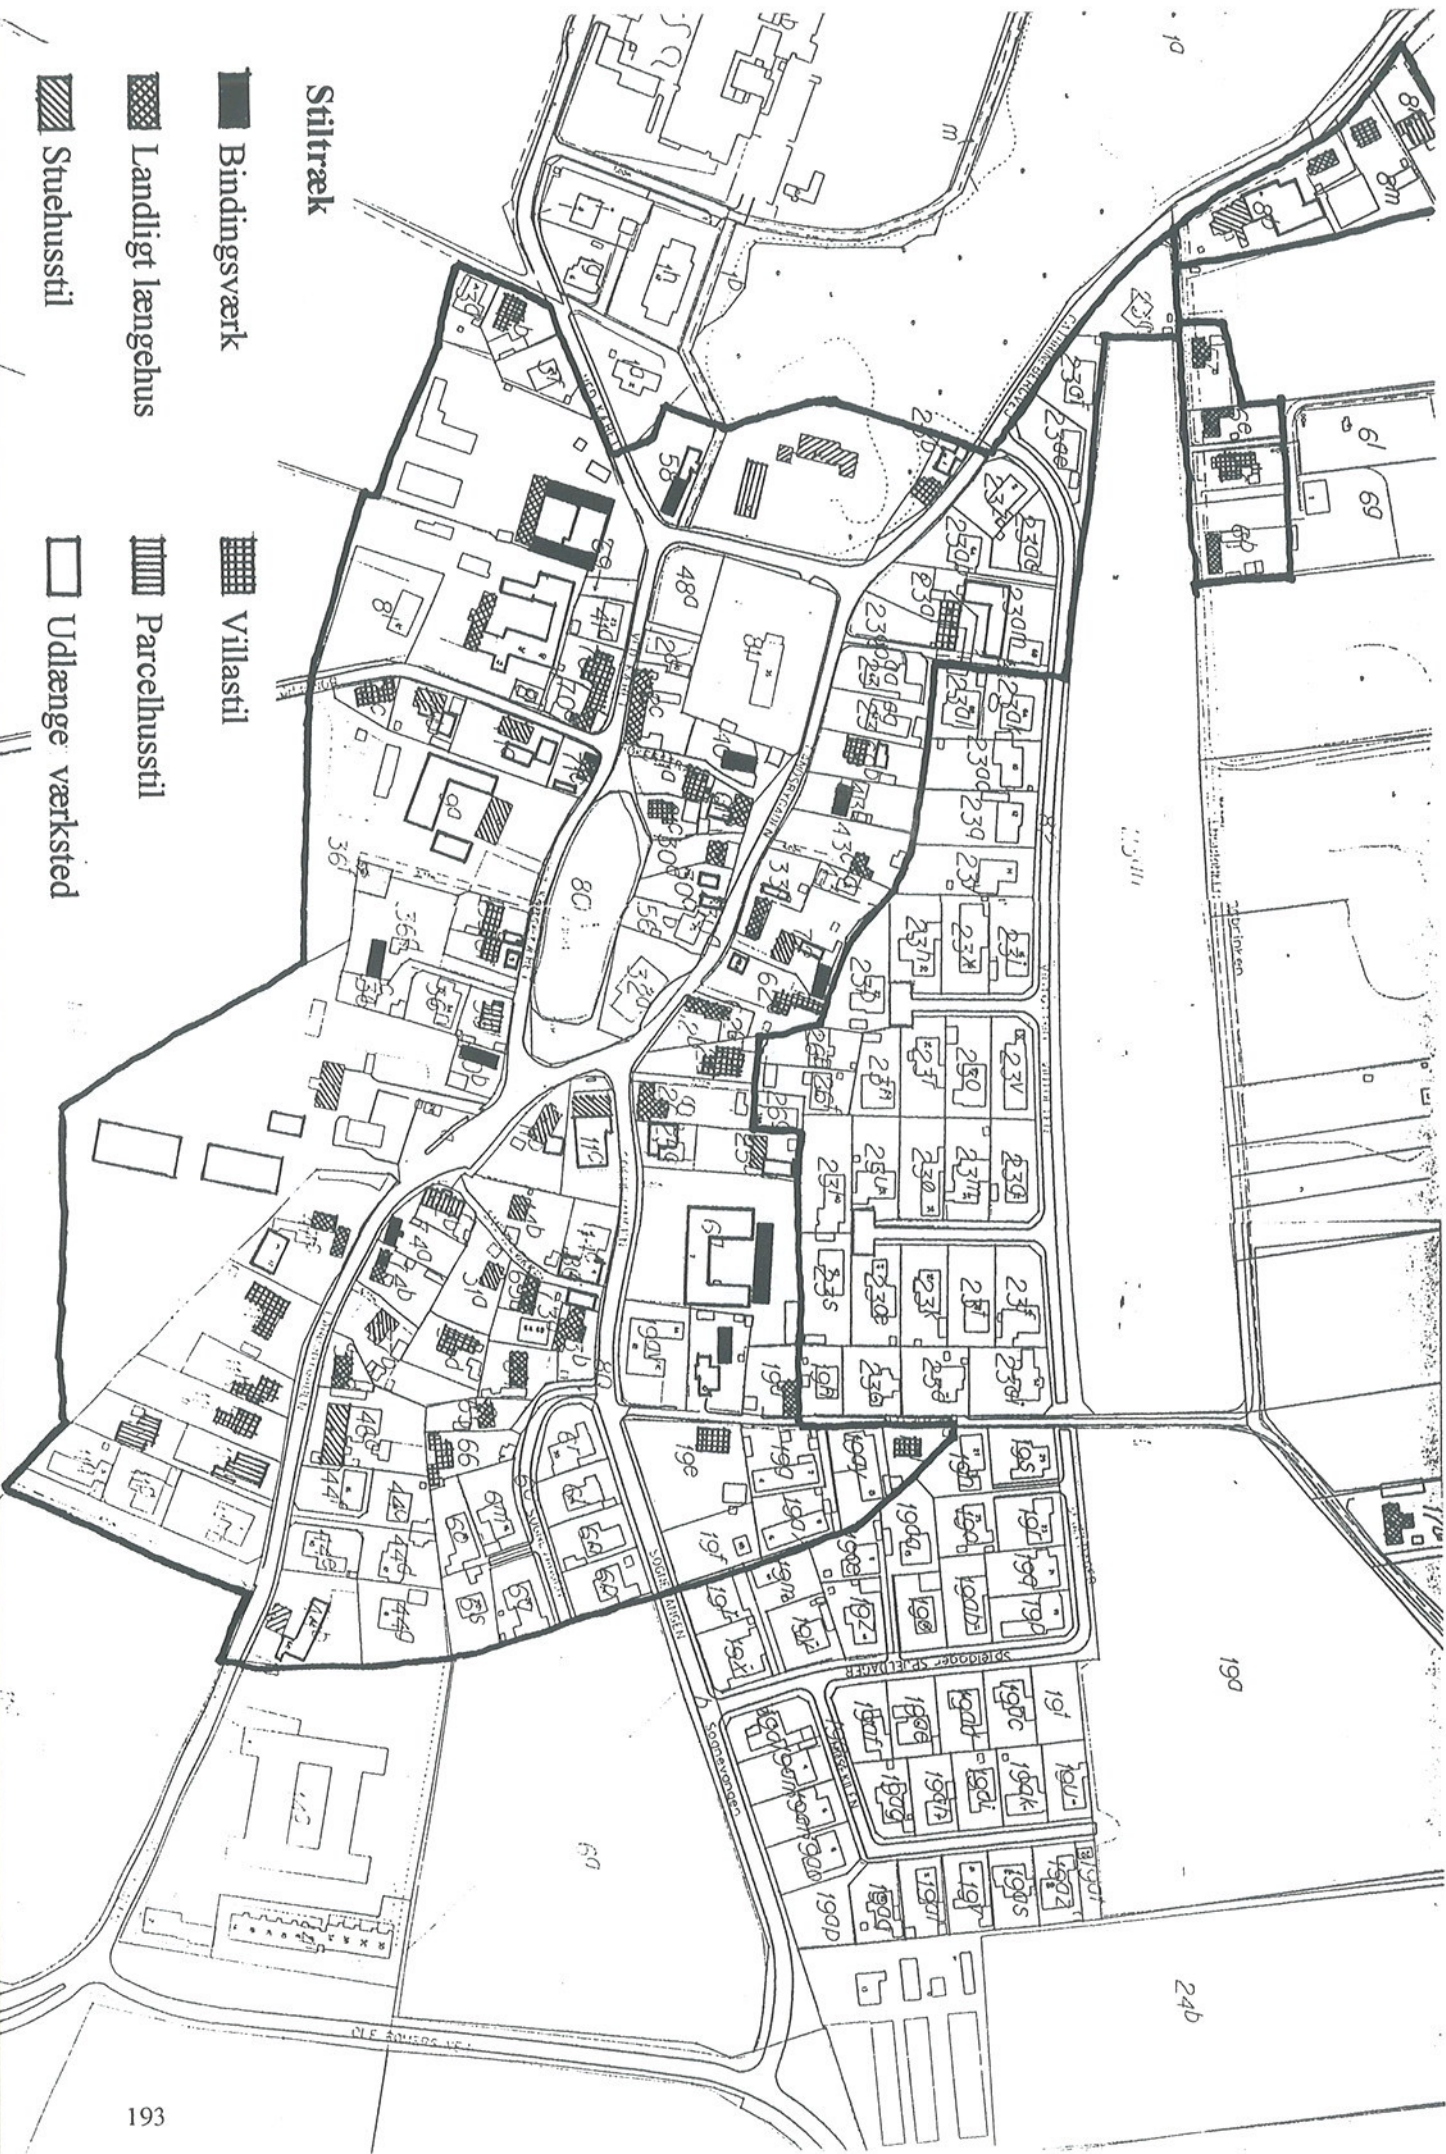
Stiltræk
